Případová studie: Komplexní porovnání dvou téměř identických nehod

Publikováno: 23. 8. 2021
CDV

Cílem tohoto článku je představit a porovnat dvě téměř identické dopravní nehody – shodná lokalita, identický typ vozidla i karoserie. Zatímco v jednom případě došlo ke smrtelnému zranění, ve druhém případě, kdy byl prokázán suicidální úmysl, došlo k těžkému zranění řidiče.

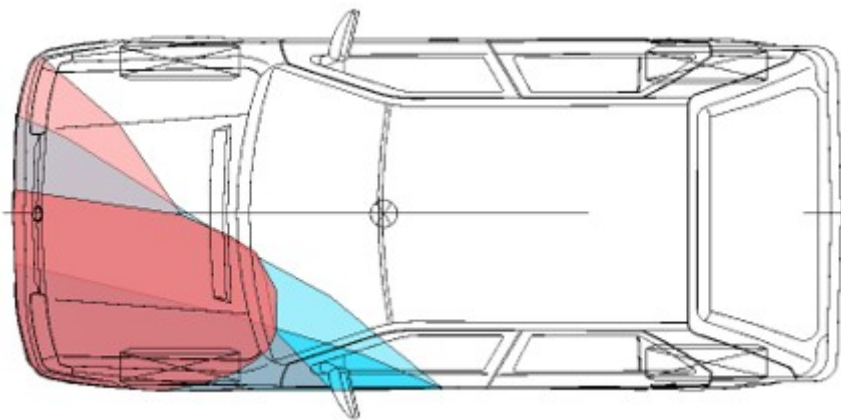
Opět stejná barevná konvence byla zachována i u porovnání hloubky deformací (obr. 11) vzniklých u konkrétních dopravních nehod. Z porovnání je patrné, že u druhé dopravní nehody došlo k větší maximální deformaci vozidla, tato deformace ovšem minula příčnick i podélník vozidla.

I když byla maximální dosažená deformace vozidla větší ve druhém případě, nedošlo k úmrtí řidiče. Při druhém střetu mezi vozidlem a stromem došlo k minutí příčnicku a levého podélníku vozidla, na řidiče tak působilo menší zpomalení. Také například Hirt (9) uvádí, že se zvyšující se decelerací vozidla vzniká rozsáhlejší a závažnější zranění posádky vozidla. Neupoutané tělo řidiče je při čelním střetu vrženo dopředu a často vzniká rozsáhlé zranění hlavy o volant, případně čelní sklo. Rozdílovým zraněním bylo v těchto dvou případech ze soudně lékařského hlediska roztržení hrudní srdečnice (aorty), což způsobilo prakticky okamžitou smrt s masivním zakrvácením dutiny hrudní bez možnosti záchrany života. Přímé násilí působící na hrudník prvního z řidičů mohlo být o něco vyšší (mnohočetné zlomeniny žeber, zhmoždění plic, trhlina aorty) než u druhého přeživšího řidiče (tento se např. mohl více zapřít o volant - zlomenina levého lokte).

Obr. 11 - Srovnání hloubky deformací na vozidlech
