Vjezdový ostrůvek v obci Bedihošť

Publikováno: 4. 6. 2007

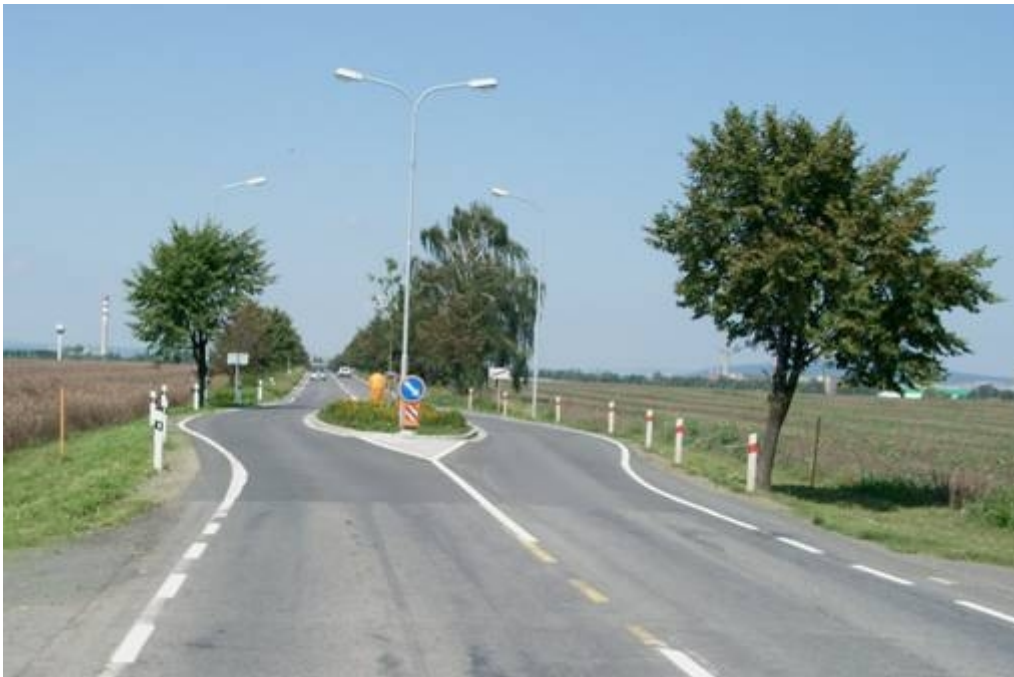
Obrázek 3: Definitivní řešení vjezdovým ostrůvkem (8/2006)

Definitivním řešením bylo následné vybudování fyzického vjezdového ostrůvku (podzim 2005). Ostrůvek byl proveden podle TP 145 v oboustranné verzi. Oboustranně vychýlený ostrůvek spolehlivě zabraňuje přenosu vysokých rychlostí z extravilánu do intravilánu. Ostrůvek zvyšuje bezpečnost provozu i tím, že znemožňuje nebezpečné předjíždění a homogenizuje pohyb dopravního proudu.
