Případová studie: Komplexní porovnání dvou téměř identických nehod

Publikováno: 23. 8. 2021
CDV

1) Centrum dopravního výzkumu, v.v.i., Brno

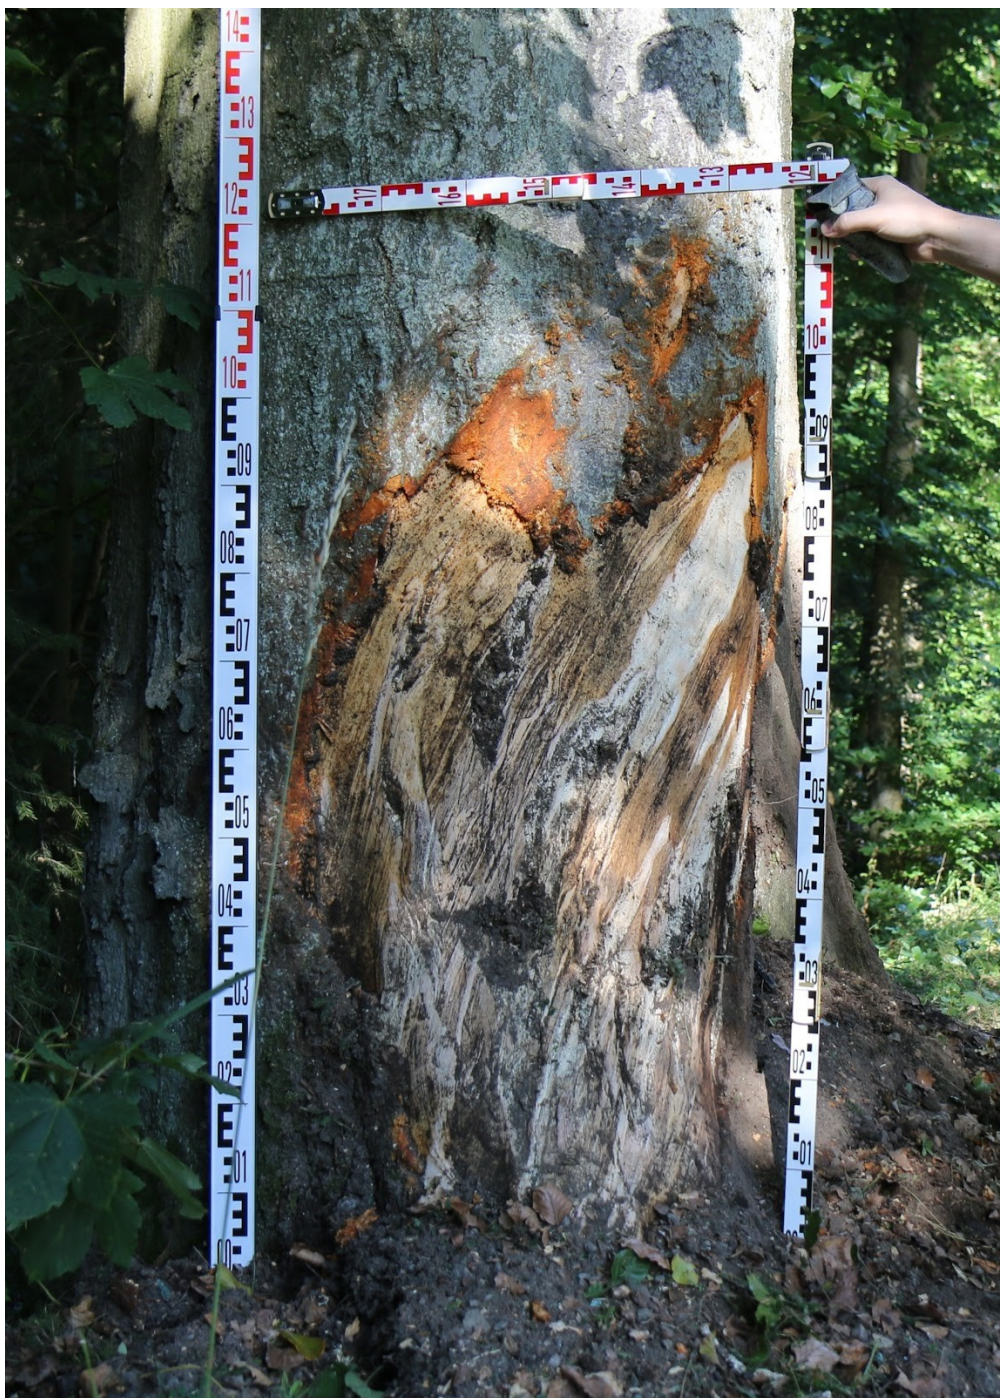
byla dobrá. Směr jízdy vozidla před nehodou byl jihozápadním směrem, tudíž se nemohlo jednat např. o oslnění sluncem. Teplota okolního prostředí v době nehody byla 16 °C a vlhkost vzduchu se pohybovala okolo 85 %. Stopy po kontaktu zanechané na stromě po první dopravní nehodě jsou zachyceny na obrázcích (obr. 2) a (obr. 3).

Obr. 2 - Stopy po kontaktu s vozidlem č.1 zanechané na stromě
