Vjezdový ostrůvek v obci Bedihošť

Publikováno: 4. 6. 2007

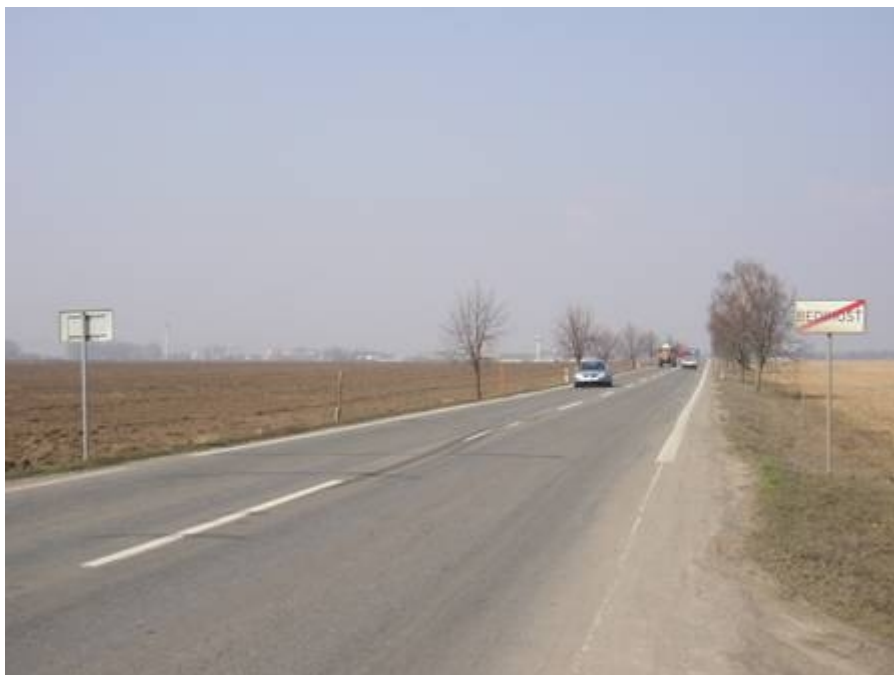
Obrázek 1: Vjezd do Bedihošti od Prostějova – místo současného vjezdového ostrůvku (3/2003)

Z výsledků měření vyplývá, že asi 85 % z měřených řidičů nedodrží zákonem stanovené rychlosti na vjezdu do obce. Tyto hodnoty platí pro oba směry. Omezení rychlosti v obci není tedy respektováno vysokým podílem řidičů.

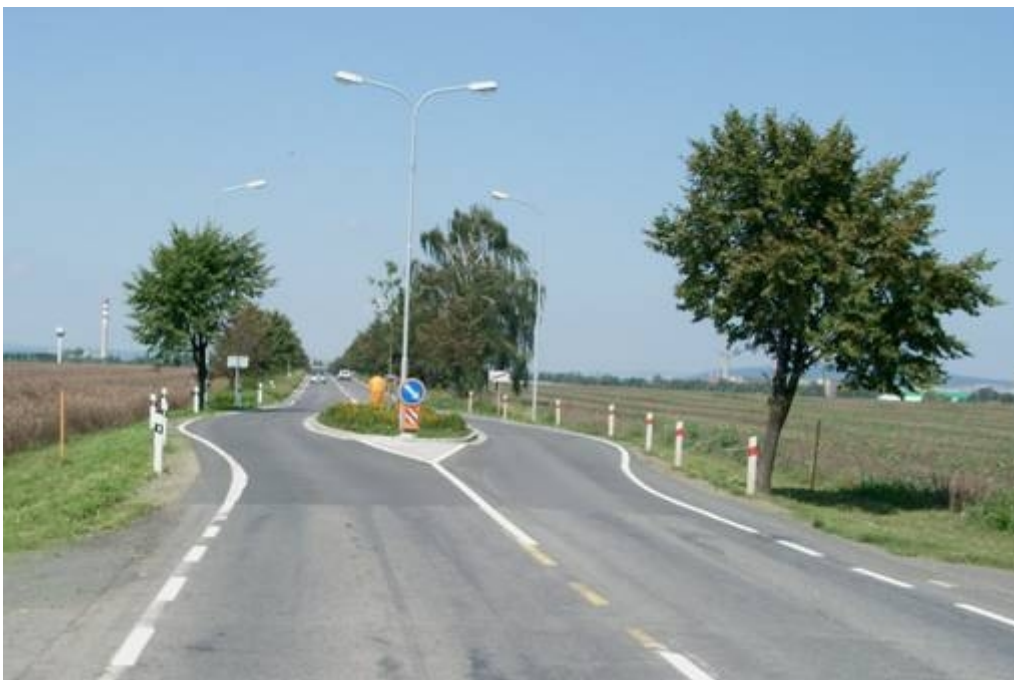
Obrázek 3: Definitivní řešení vjezdovým ostrůvkem (8/2006)

Definitivním řešením bylo následné vybudování fyzického vjezdového ostrůvku (podzim 2005). Ostrůvek byl proveden podle TP 145 v oboustranné verzi. Oboustranně vychýlený ostrůvek spolehlivě zabraňuje přenosu vysokých rychlostí z extravilánu do intravilánu. Ostrůvek zvyšuje bezpečnost provozu i tím, že znemožňuje nebezpečné předjíždění a homogenizuje pohyb dopravního proudu.

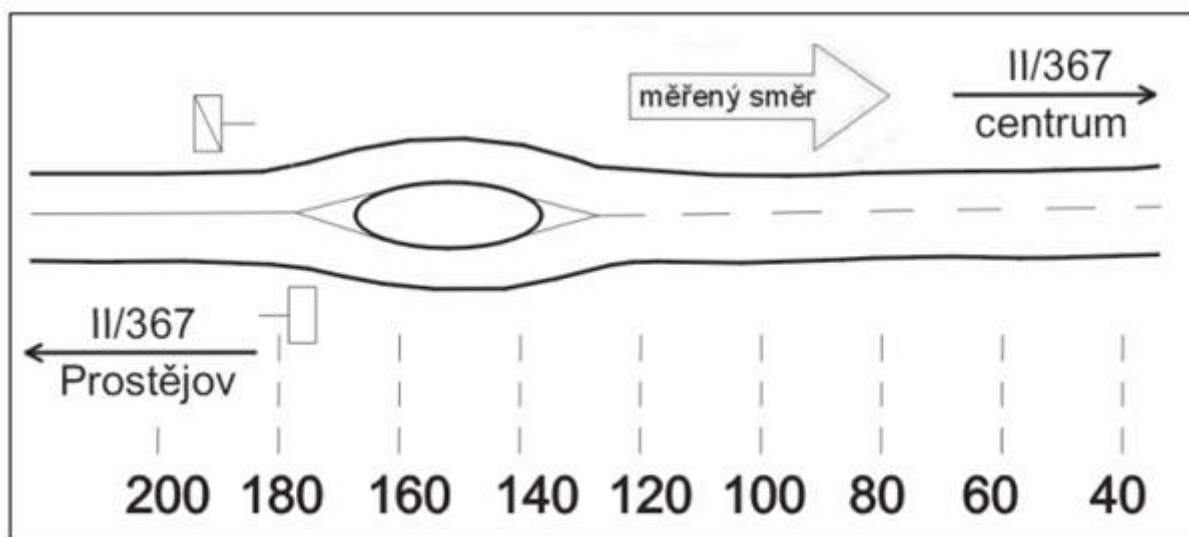
Směr Bedihošť:

60 m	70 m	90 m	110 m	130 m	150 m
před úpravou	V ₁₅	51	50	52	56	59
	V ₅₀	62	64	66	71	74
	V ₈₅	73	74	77	83	84
po úpravě	60 m	80 m	100 m	120 m	140 m	
	V ₁₅	47	46	46	45	46
	V ₅₀	51	52	52	52	52
	V ₈₅	60	59	59	59	61

Ze srovnání je zřejmý přínos vjezdového ostrůvku: u rychlosti V85 došlo ke snížení průměrně o 20 km/h, tj. o 25 %.
