# Vjezdový ostrůvek v obci Bedihošť

Publikováno: 4. 6. 2007

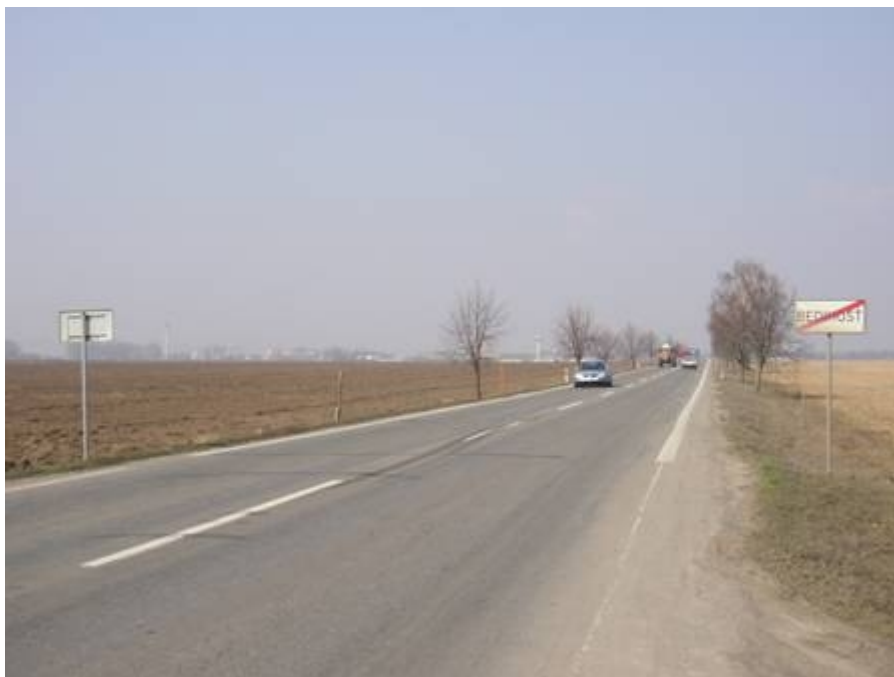
Obrázek 1: Vjezd do Bedihošti od Prostějova – místo současného vjezdového ostrůvku (3/2003)

V roce 2003 provedlo CDV na objednávku obce zkrácený bezpečnostní audit úseku silnice II/367 před vjezdem do obce Bedihošť ve směru od Prostějova kvůli úrovněmu křížení silnice II/367 s polní cestou.

Z výsledků měření vyplývá, že asi 85 % z měřených řidičů nedodrжуje zákonem stanovené rychlosti na vjezdu do obce. Tyto hodnoty platí pro oba směry. Omezení rychlosti v obci není tedy respektováno vysokým podílem řidičů.

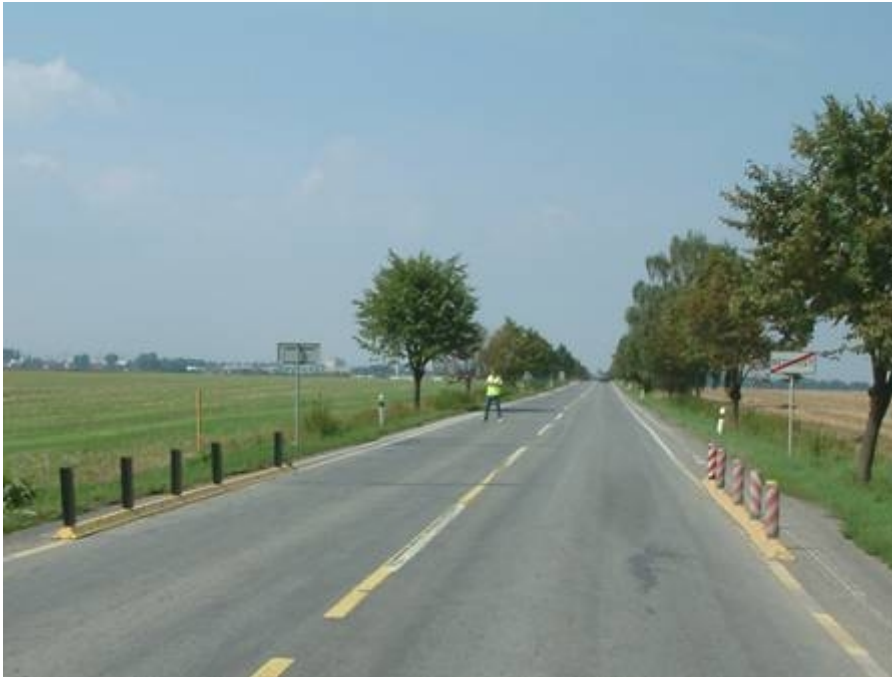
Obrázek 2: Pohled na vjezd od Prostějova s realizovaným opatřením (8/2005)

Opatření byla provedena v roce 2005 ve dvou fázích. Nejprve byly provizorně instalovány v úseku 20 metrů od napojení polní cesty po stranách silnice kolejnice „Leitboy Klemmfix“ s vodicími deskami tak, aby se šířka jízdního pruhu snížila na 3,10 metru. Zároveň došlo k přemístění svíslé dopravní značky IS 12a/b „Obec / Konec obce“ tak, aby se realizované opatření již nacházelo na území obce. Na opatření bylo upozorněno značkou IP22 „Změna místní úpravy“ a A6a „Zúžená vozovka“.

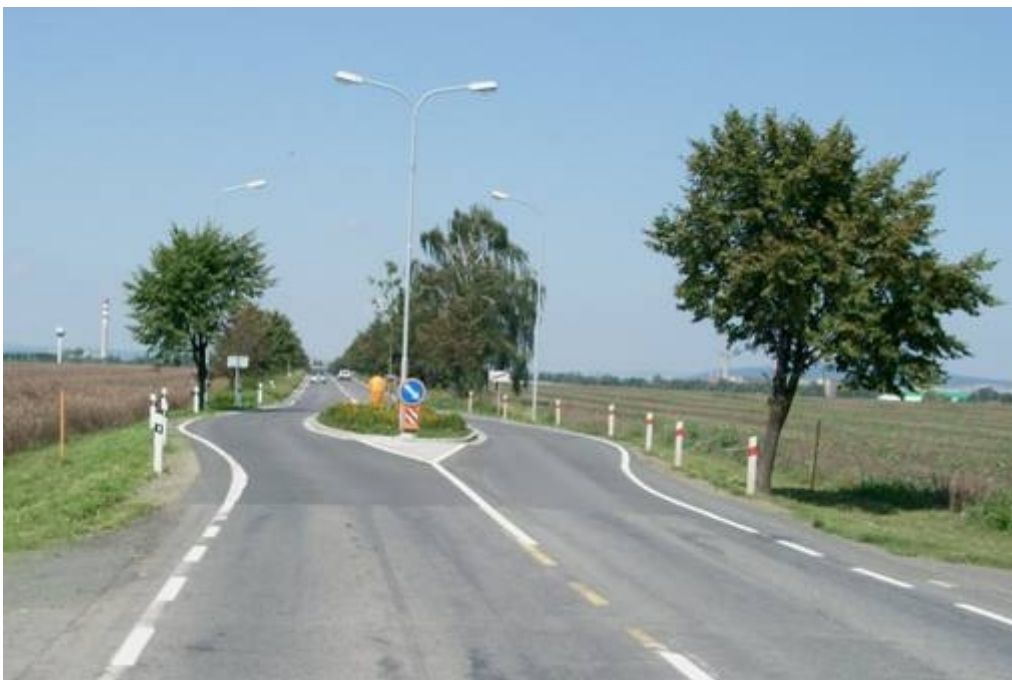
Obrázek 3: Definitivní řešení vjezdovým ostrůvkem (8/2006)

Definitivním řešením bylo následné vybudování fyzického vjezdového ostrůvku (podzim 2005). Ostrůvek byl proveden podle TP 145 v oboustranné verzi. Oboustranně vychýlený ostrůvek spolehlivě zabraňuje přenosu vysokých rychlostí z extravilánu do intravilánu. Ostrůvek zvyšuje bezpečnost provozu i tím, že znemožňuje nebezpečné předjíždění a homogenizuje pohyb dopravního proudu.

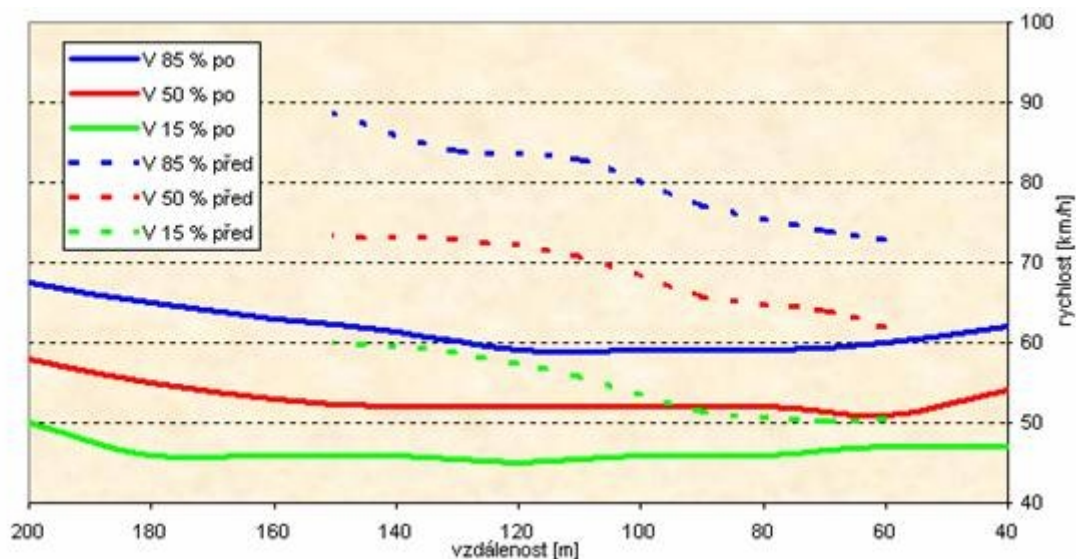
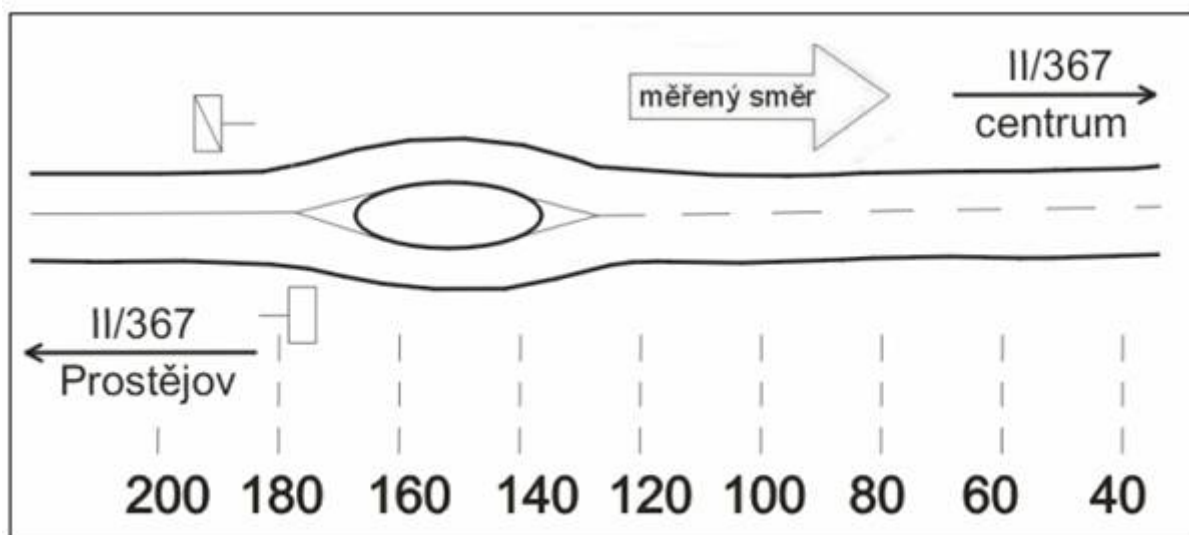
## Směr Bedihošť:

Ze srovnání je zřejmý přínos vjezdového ostrůvku: u rychlosti V85 došlo ke snížení průměrně o 20 km/h, tj. o 25 %.

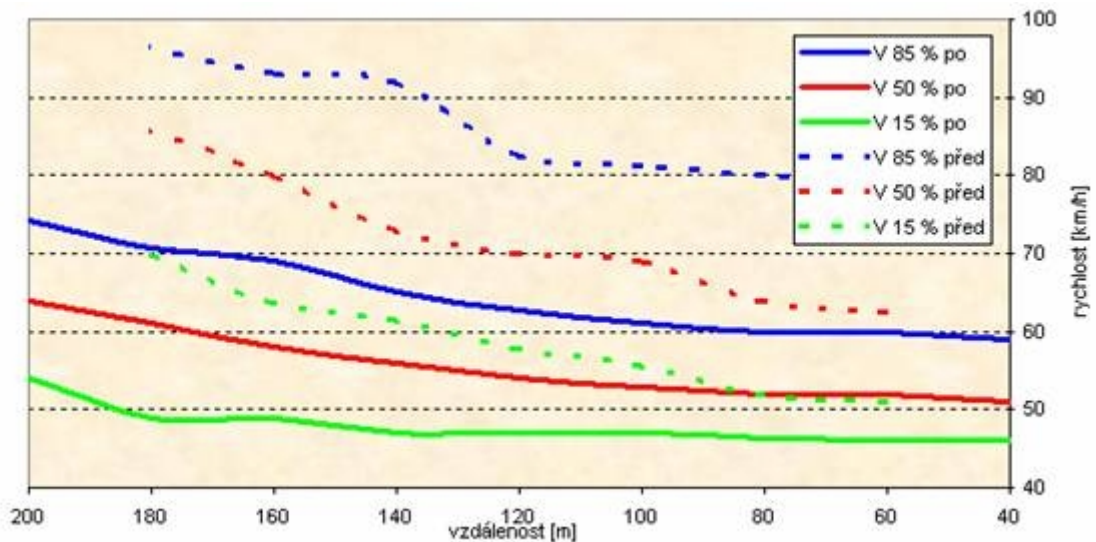
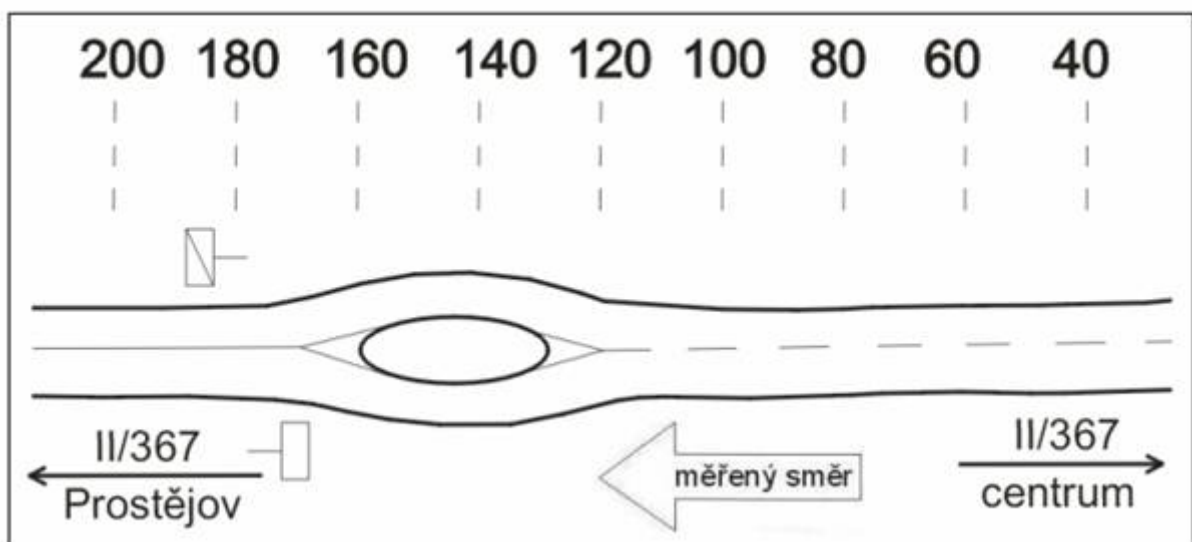
## Směr Prostějov:

Ze srovnání opět vyplývá zřejmý přínos vjezdového ostrůvku: u rychlosti V85 došlo totožně ke snížení průměrně o 20 km/h, tj. o 25 %.
