# Případová studie: Komplexní porovnání dvou téměř identických nehod

Publikováno: 23. 8. 2021  
CDV

Cílem tohoto článku je představit a porovnat dvě téměř identické dopravní nehody – shodná lokalita, identický typ vozidla i karoserie. Zatímco v jednom případě došlo ke smrtelnému zranění, ve druhém případě, kdy byl prokázán suicidální úmysl, došlo k těžkému zranění řidiče.

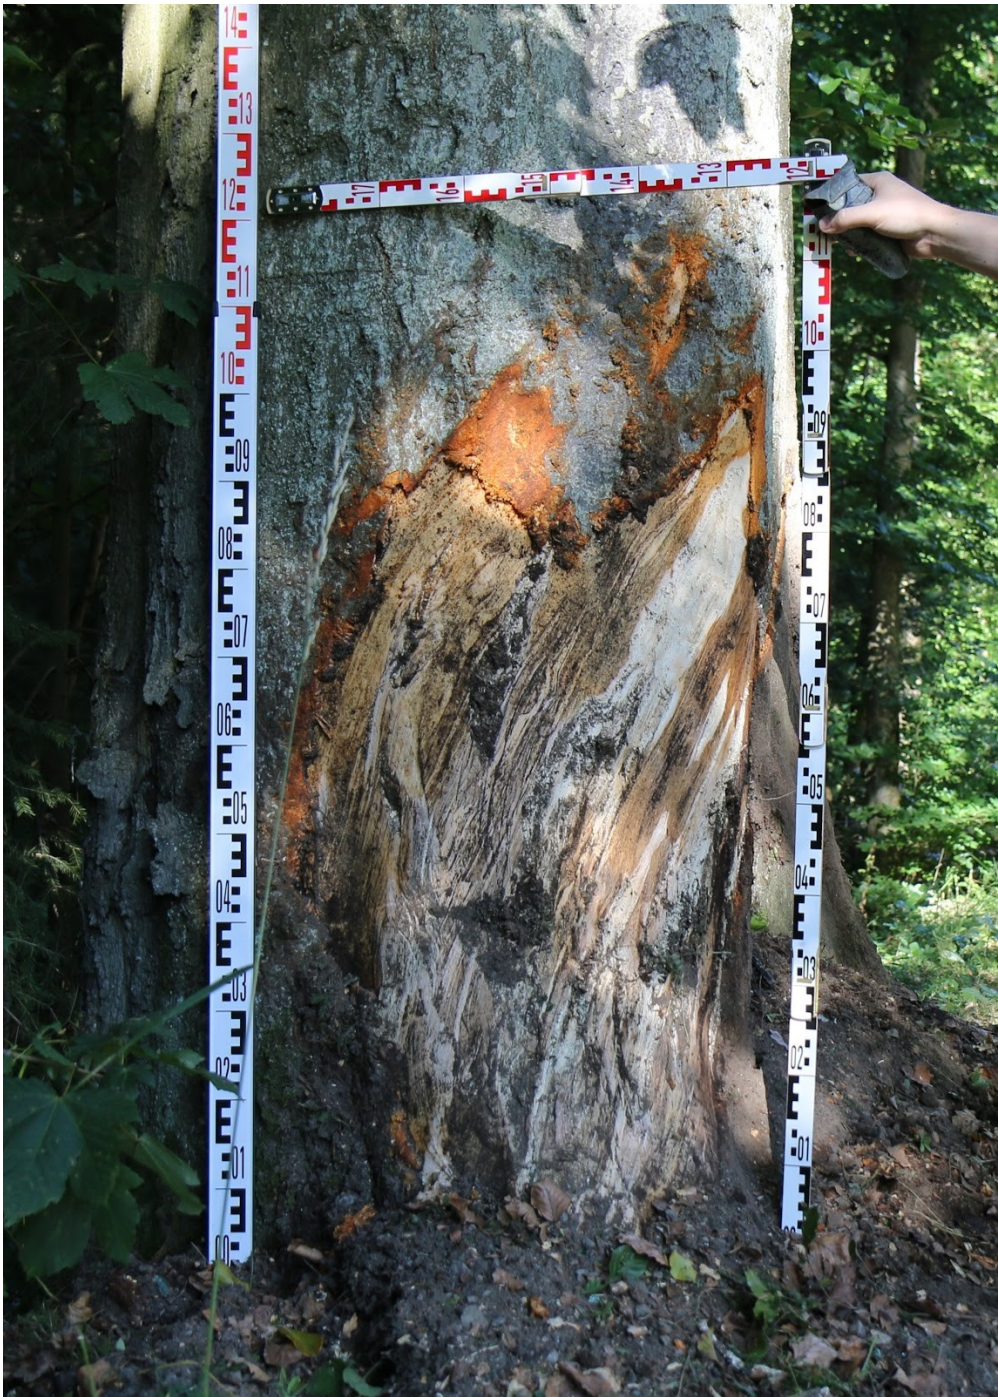
byla dobrá. Směr jízdy vozidla před nehodou byl jihozápadním směrem, tudíž se nemohlo jednat např. o oslnění sluncem. Teplota okolního prostředí v době nehody byla 16 °C a vlhkost vzduchu se pohybovala okolo 85 %. Stopy po kontaktu zanechané na stromě po první dopravní nehodě jsou zachyceny na obrázcích (obr. 2) a (obr. 3).

Obr. 2 - Stopy po kontaktu s vozidlem č.1 zanechané na stromě

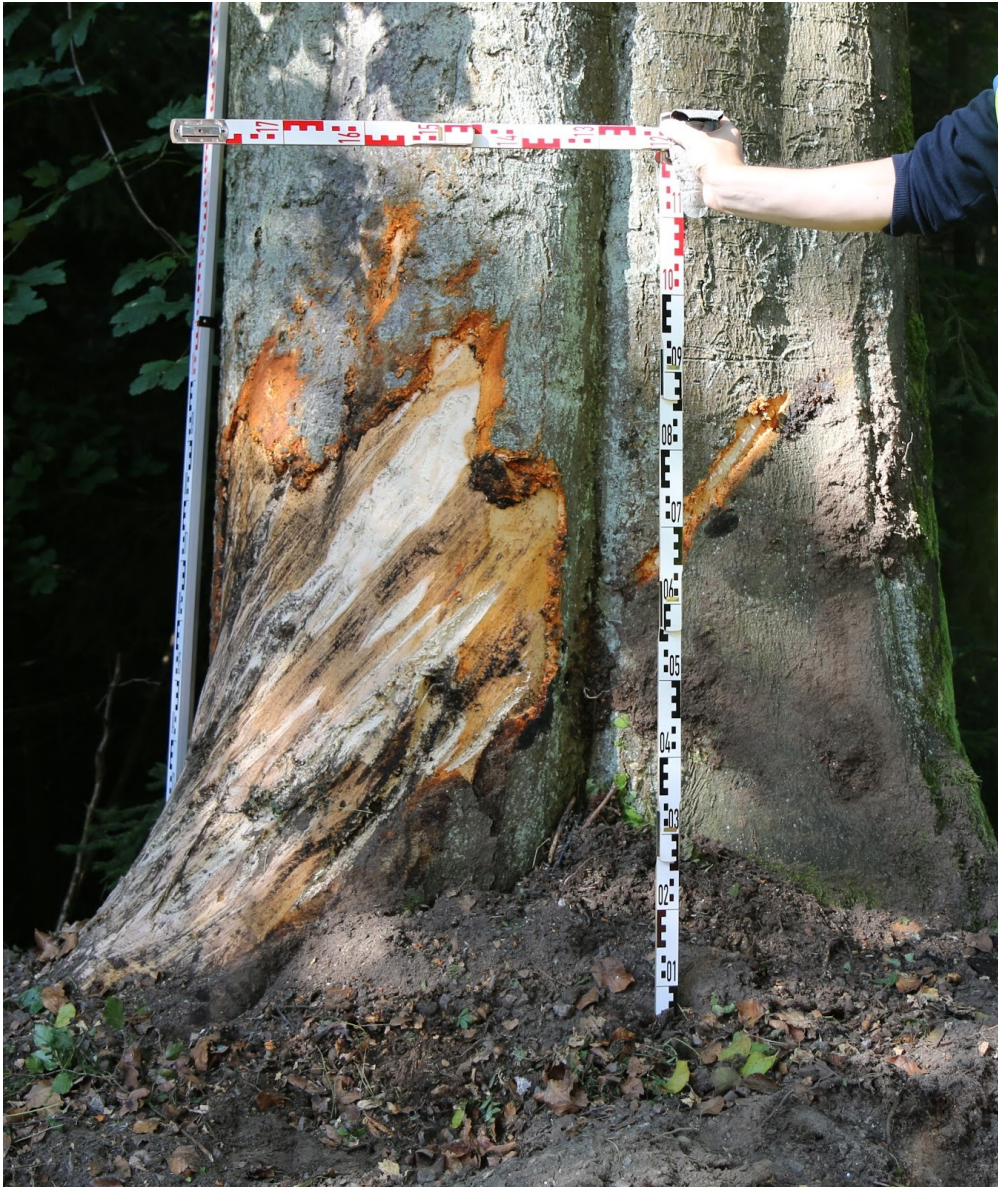
Obr. 3 - Stopy po kontaktu s vozidlem č.1 zanechané na stromě
