Vjezdový ostrůvek v obci Bedihošť

Publikováno: 4. 6. 2007

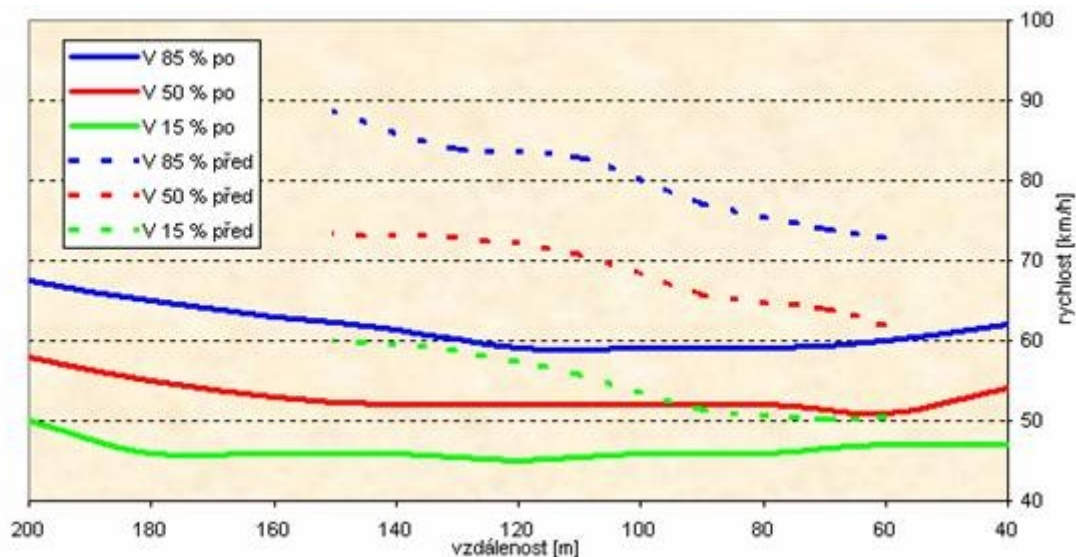
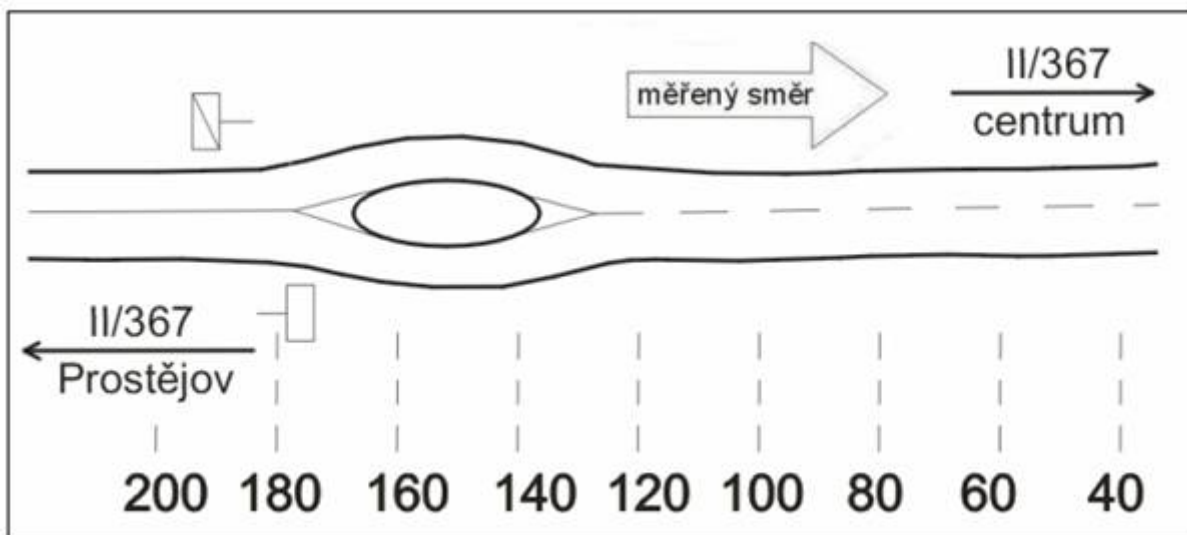
Směr Bedihošť:

60 m	70 m	90 m	110 m	130 m	150 m	
před úpravou	V ₁₅	51	50	52	56	59	60
	V ₅₀	62	64	66	71	73	74
	V ₈₅	73	74	77	83	84	89
	60 m	80 m	100 m	120 m	140 m		
po úpravě	V ₁₅	47	46	46	45	46	
	V ₅₀	51	52	52	52	52	
	V ₈₅	60	59	59	59	61

Ze srovnání je zřejmý přínos vjezdového ostrůvku: u rychlosti V85 došlo ke snížení průměrně o 20 km/h, tj. o 25 %.
