Vjezdový ostrůvek v obci Bedihošť

Publikováno: 4. 6. 2007

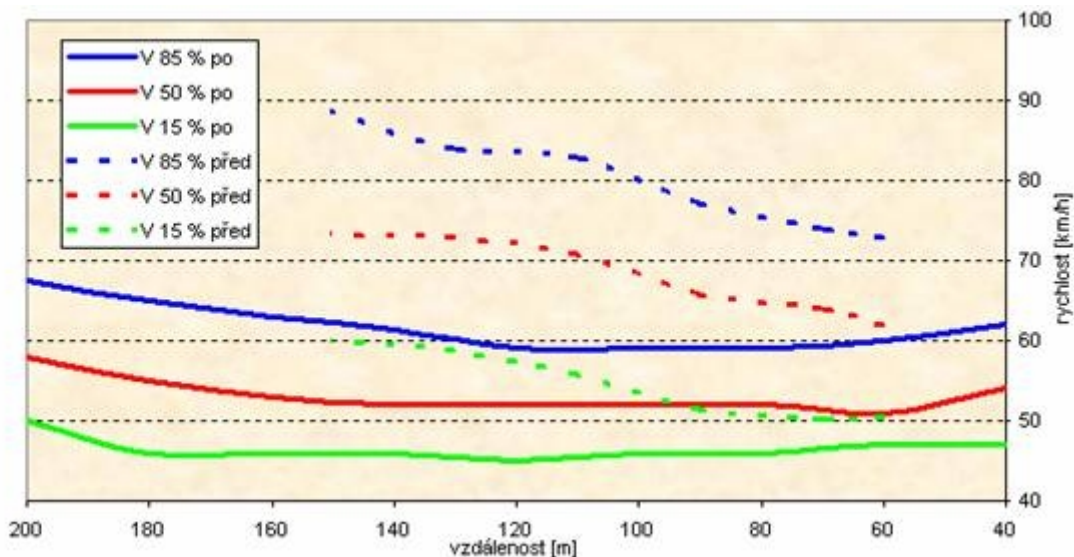
Směr Bedihošť:

60 m	70 m	90 m	110 m	130 m	150 m
před úpravou	V ₁₅	51	50	52	56	59
	V ₅₀	62	64	66	71	73
	V ₈₅	73	74	77	83	84
po úpravě	60 m	80 m	100 m	120 m	140 m	
	V ₁₅	47	46	46	45	46
	V ₅₀	51	52	52	52	52
	V ₈₅	60	59	59	59	61

Ze srovnání je zřejmý přínos vjezdového ostrůvku: u rychlosti V85 došlo ke snížení průměrně o 20 km/h, tj. o 25 %.
