Případová studie: Komplexní porovnání dvou téměř identických nehod

Publikováno: 23. 8. 2021
CDV

1) Centrum dopravního výzkumu, v.v.i., Brno

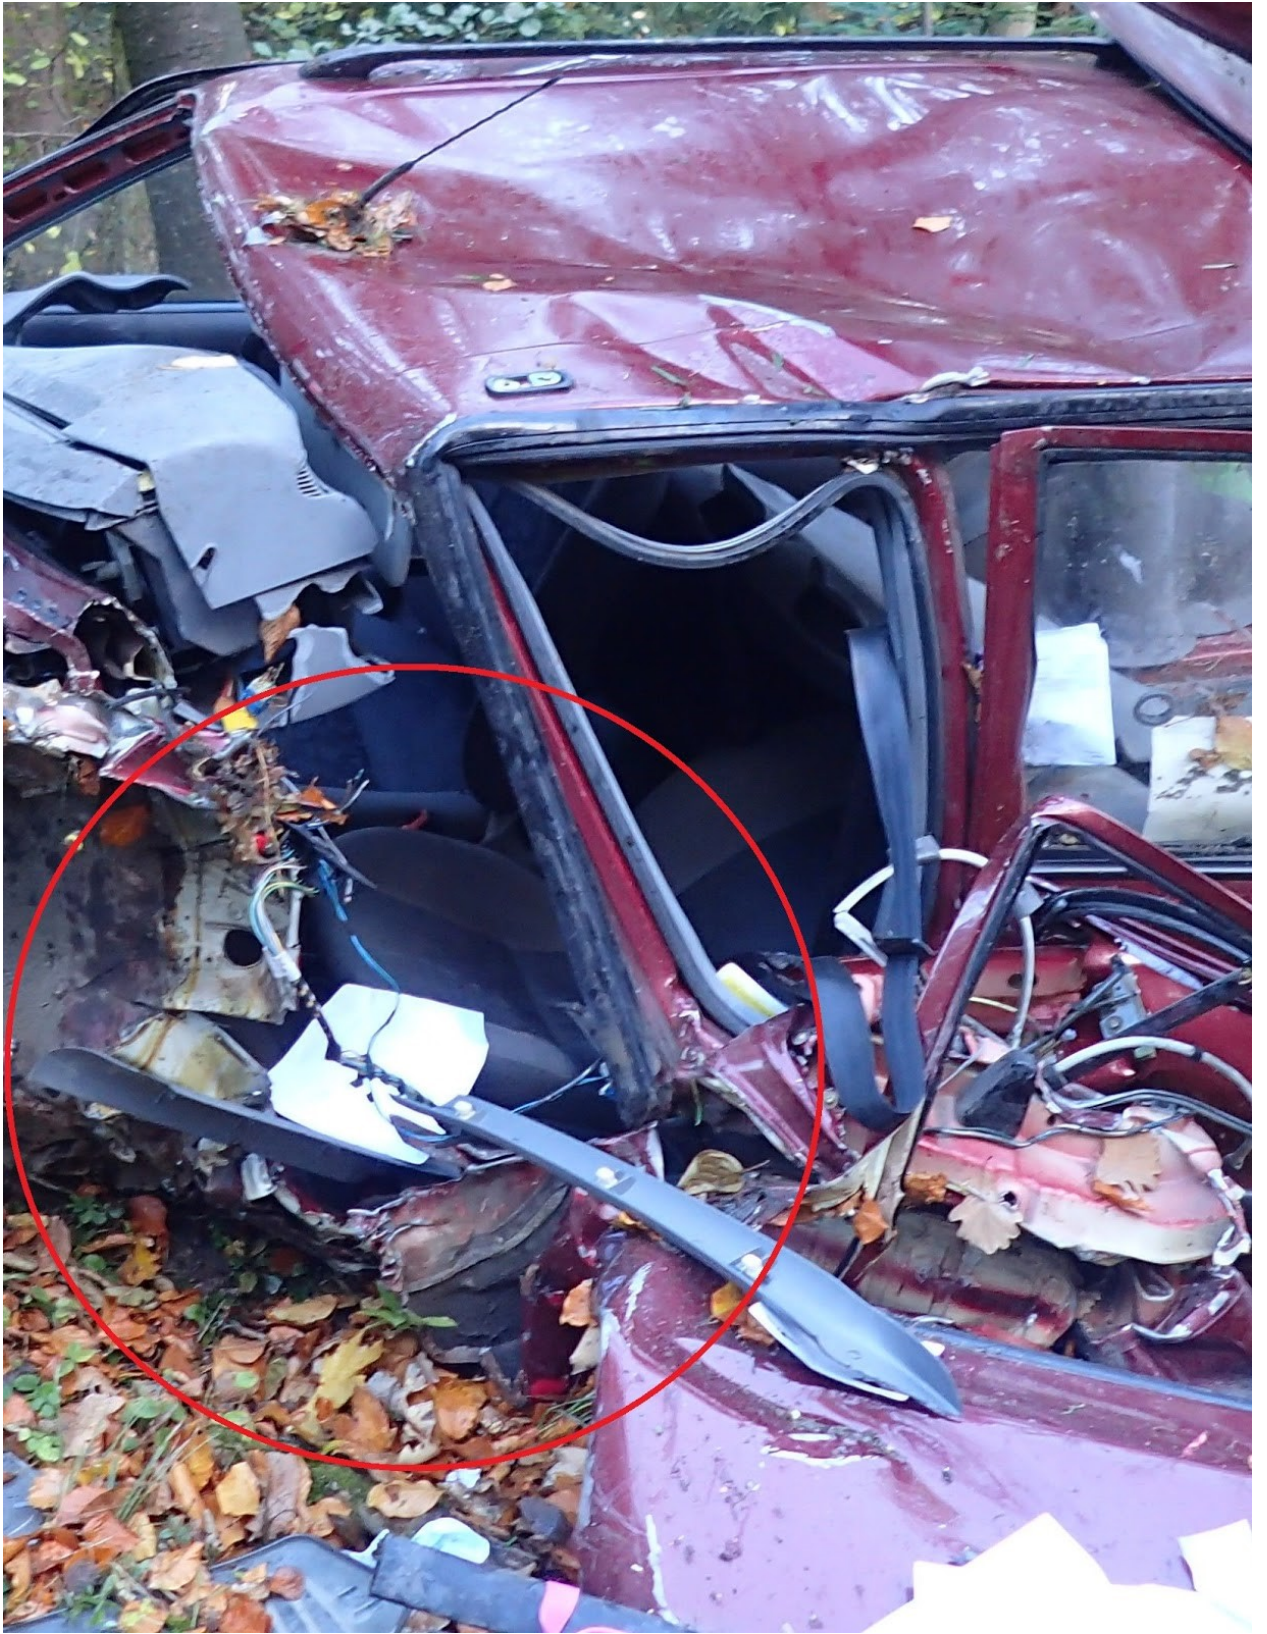
Z ohledání místa dopravní nehody je patrný rozdíl jak ve směru nárazu, tak v deformaci jednotlivých částí vozidla. Jednalo se o excentrický náraz, kdy směr rázu a působících sil nebyl kolmý na vozidlo, ale byl pod úhlem. Maximální deformace dosahovala až 2 m od přední části vozidla Škoda Felicia. I v tomto případě došlo k rozsáhlým deformacím přední a levé části vozidla s narušením prostoru pro posádku (obr. 7). Při vizuálním ohledáním bylo zjištěno, že došlo k poškození či deformaci:

INTERIER: rozsáhlé deformace levého podběhu a prostoru pro nohy řidiče (částečně vytržená podlaha) (obr. 7). Dále došlo k deformaci věnce volantu od kontaktu s řidičem, posunu a deformace sloupku řízení, vlivem deformace dělicí přepážky mezi prostorem pro cestující a zavazadlovým prostorem došlo k posunu kotevních bodů přístrojové desky a tím k posunu a zkroucení jednotlivých komponent.

Obr. 7 - Ukázka deformace interiéru vozidla č.2
