Případová studie: Komplexní porovnání dvou téměř identických nehod

Publikováno: 23. 8. 2021
CDV

1) Centrum dopravního výzkumu, v.v.i., Brno

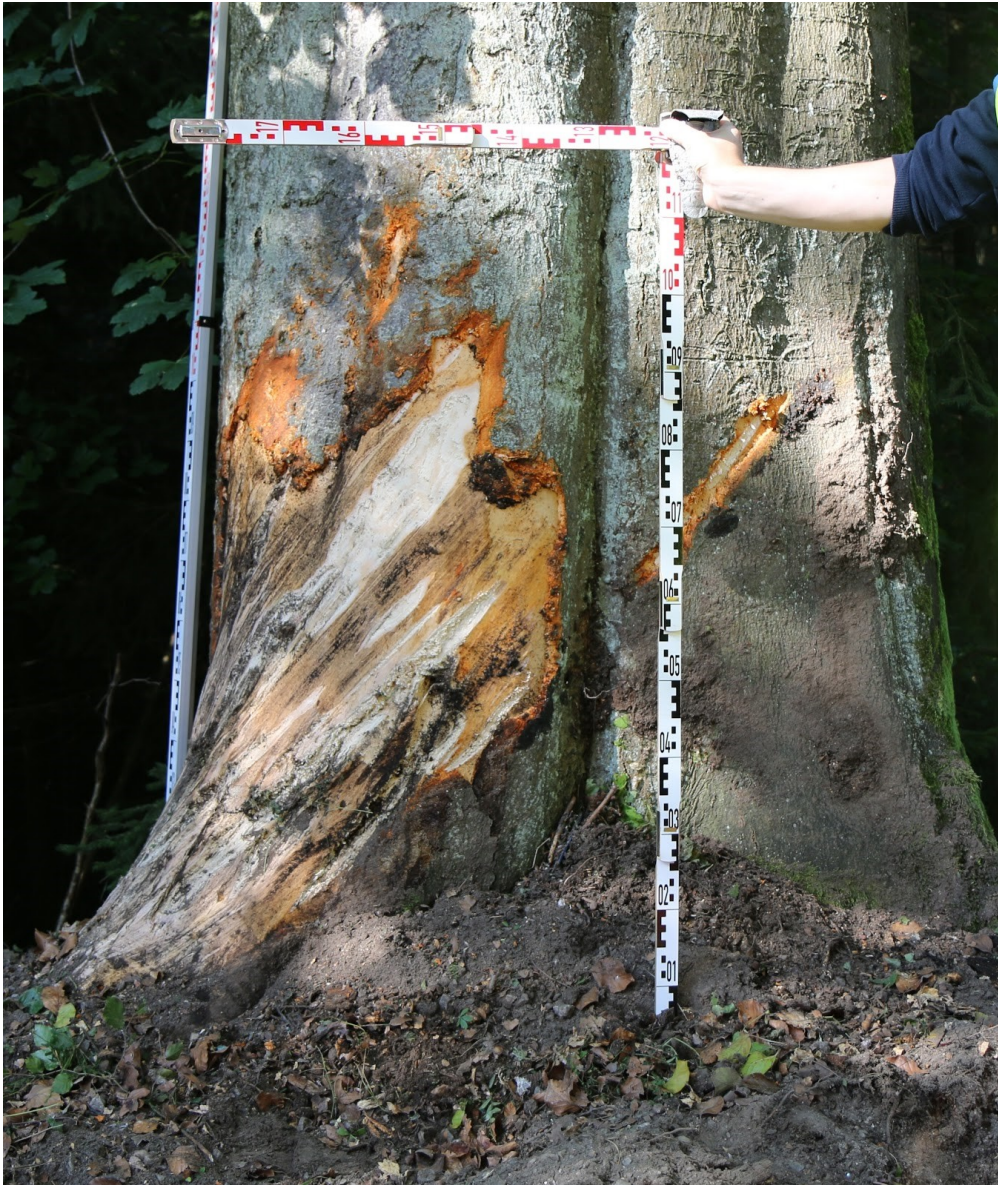
byla dobrá. Směr jízdy vozidla před nehodou byl jihozápadním směrem, tudíž se nemohlo jednat např. o oslnění sluncem. Teplota okolního prostředí v době nehody byla 16 °C a vlhkost vzduchu se pohybovala okolo 85 %. Stopy po kontaktu zanechané na stromě po první dopravní nehodě jsou zachyceny na obrázcích (obr. 2) a (obr. 3).

Obr. 3 - Stopy po kontaktu s vozidlem č.1 zanechané na stromě

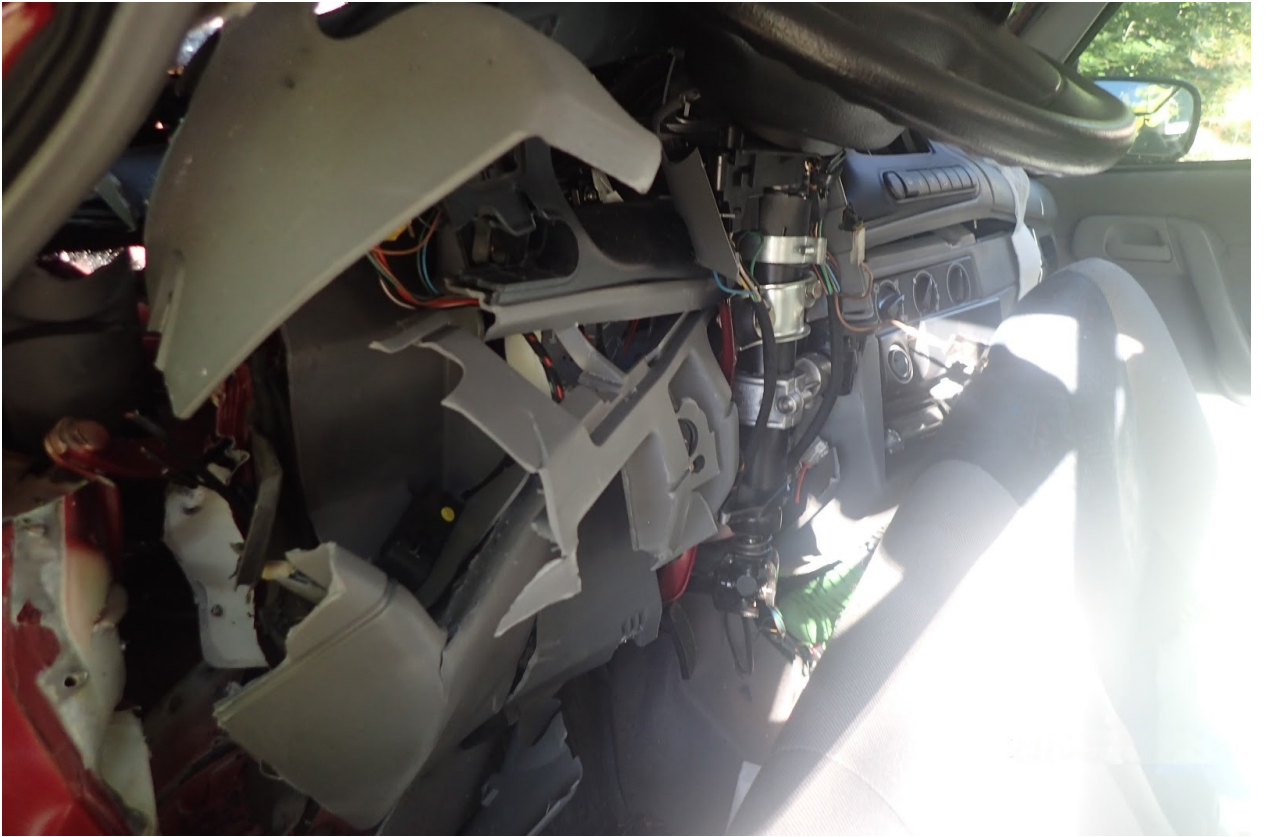
Na základě deformací jednotlivých částí vozidla Škoda Felicia bylo zjištěno, že maximální plastická deformace po nárazu do stromu dosahovala až 1,24 m od přední části vozidla. Během nehodového děje došlo k výraznému poškození přední části vozidla s následným narušením prostoru pro cestující (obr. 4). Při vizuálních ohledáních bylo zjištěno, že došlo k poškození či deformaci následujících částí vozidla:

INTERIER: rozsáhlé deformace levého podběhu a prostoru pro nohy řidiče (prolomená podlaha), výrazný posun ovládacích pedálů (plyn, brzda, spojka). Dále došlo k deformaci věnce volantu od kontaktu s řidičem, posun a deformace sloupku řízení, dále utržení opěradla sedadla u řidiče, vlivem deformace dělicí přepážky mezi prostorem pro cestující a zavazadlovým prostorem došlo k posunu kotevnicí bodů přístrojové desky a tím k posunu a zkroucení jednotlivých komponent.

Obr. 4 - Ukázka deformace interiéru vozidla č.1

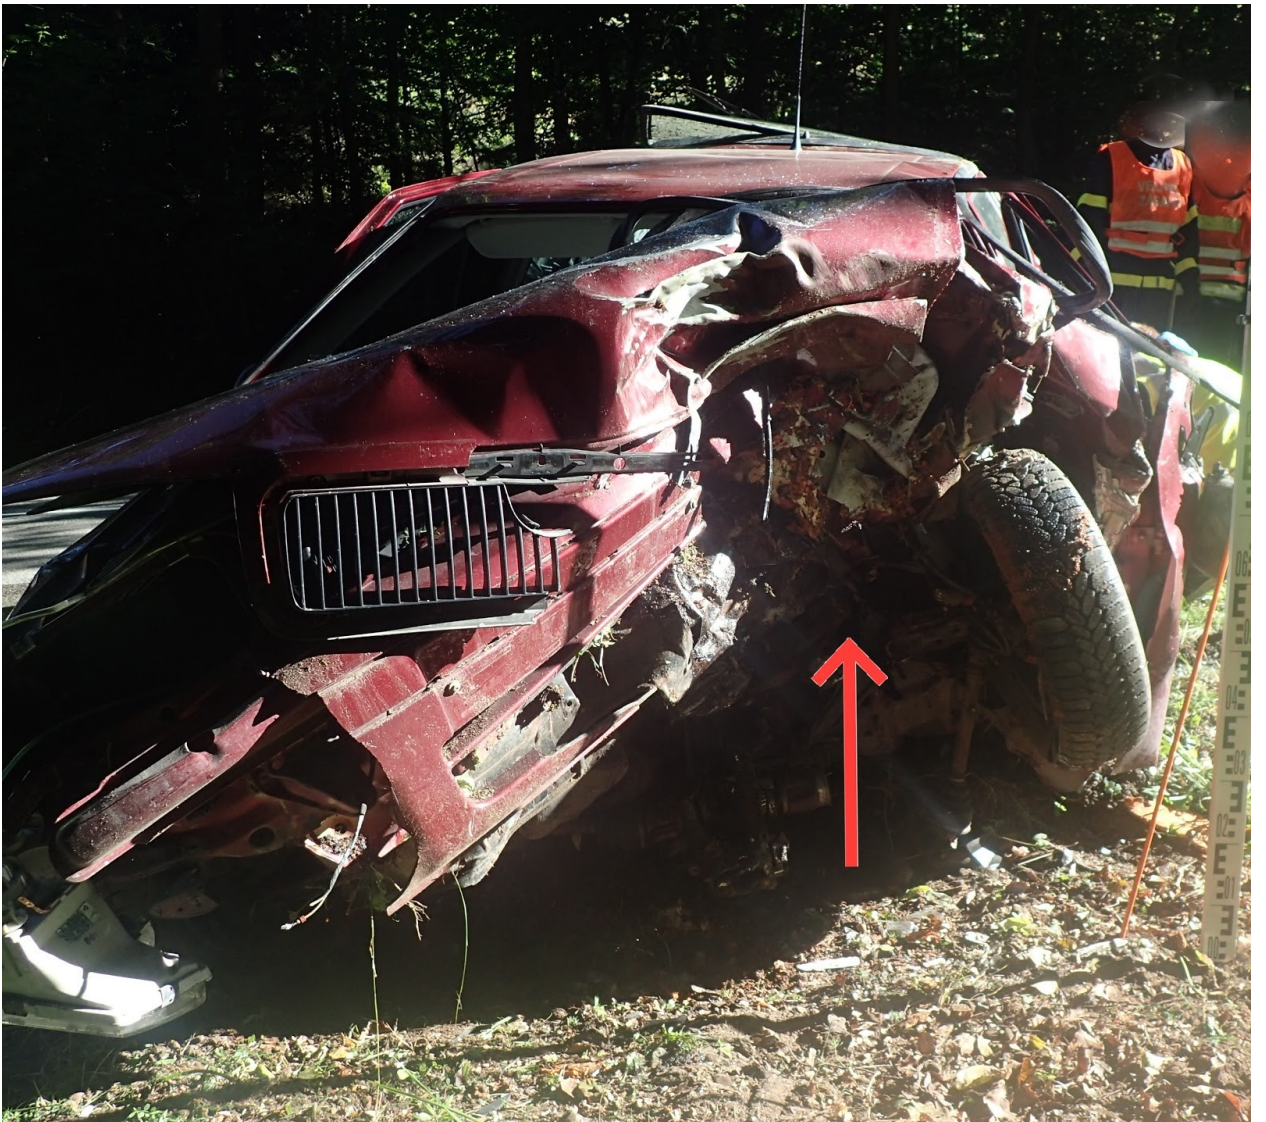
EXTERIER: motorového prostoru, levého prahu, prolomení střechy v linii pravého A sloupku a levého B sloupku, výrazný posun dělicí přepážky mezi prostorem pro cestující a motorovým prostorem, deformace podlahy pod řidičem, změna polohy a úhlu sevření levého A sloupku a střechy, deformace a uložení přední nápravy s následným zkrácením rozvoru.

Směr rázové síly a směr síly působící na řidiče je možné usuzovat z pořízené fotodokumentace na místě DN (obr. 5). Náraz do pevné překážky (charakteristický značným přetížením působícím na posádku), směr a velikost působící síly při nárazu vedly ke zborcení karoserie vozidla a zraněním řidiče neslučitelným se životem. Z výpočtu vyplynulo, že technicky přijatelné rozmezí hodnoty EES se pohybovalo mezi 72 až 78 km/h. Rychlost vozidla při nárazu do stromu byla cca 82 km/h.

Obr. 5 - Ukázka deformace exteriéru vozidla č.1

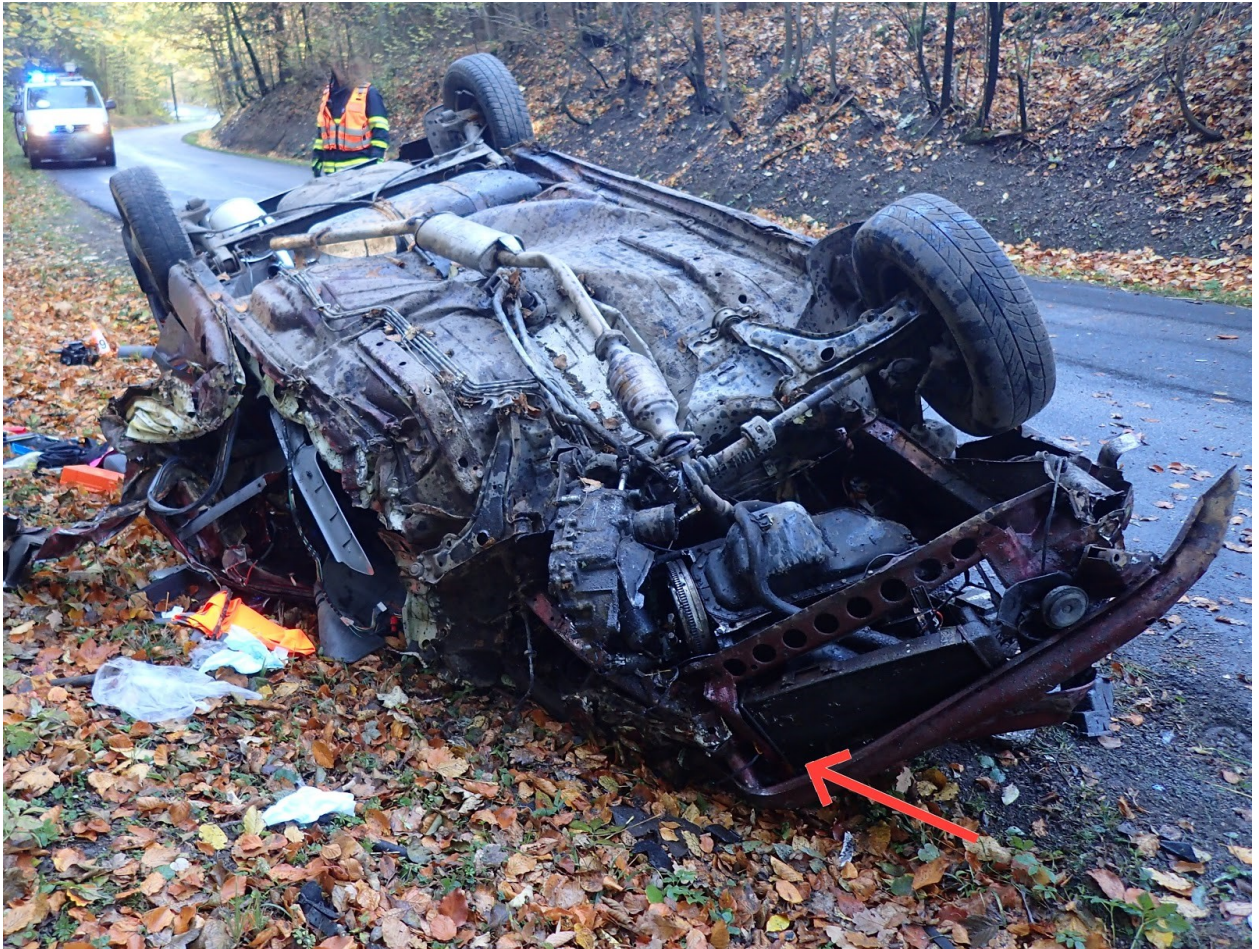
Při excentrickém střetu (obr. 8) došlo k minutí příčníku a levého podélníku vozidla. Následné deformace (zborcení karoserie, posun přístrojové desky na levé straně a vytržení podlahy na straně řidiče) narušily prostor pro posádku řidiče ve významně menším rozsahu oproti první nehodě. Z výpočtu vyplynulo, že technicky přijatelné rozmezí hodnoty EES se pohybovalo mezi 64 až 70 km/h. Střetová rychlost vozidla byla cca 80 km/h.

Obr. 8 - Ukázka deformace exteriéru vozidla č.2

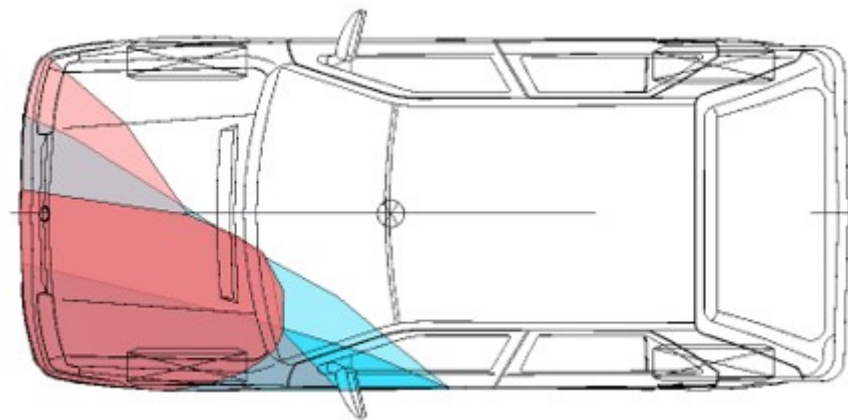
Opět stejná barevná konvence byla zachována i u porovnání hloubky deformací (obr. 11) vzniklých u konkrétních dopravních nehod. Z porovnání je patrné, že u druhé dopravní nehody došlo k větší maximální deformaci vozidla, tato deformace ovšem minula příčnick i podélník vozidla.

I když byla maximální dosažená deformace vozidla větší ve druhém případě, nedošlo k úmrtí řidiče. Při druhém střetu mezi vozidlem a stromem došlo k minutí příčnicku a levého podélníku vozidla, na řidiče tak působilo menší zpomalení. Také například Hirt (9) uvádí, že se zvyšující se decelerací vozidla vzniká rozsáhlejší a závažnější zranění posádky vozidla. Neupoutané tělo řidiče je při čelním střetu vrženo dopředu a často vzniká rozsáhlé zranění hlavy o volant, případně čelní sklo. Rozdílovým zraněním bylo v těchto dvou případech ze soudně lékařského hlediska roztržení hrudní srdečnice (aorty), což způsobilo prakticky okamžitou smrt s masivním zakrvácením dutiny hrudní bez možnosti záchrany života. Příčné násilí působící na hrudník prvního z řidičů mohlo být o něco vyšší (mnohočetné zlomeniny žeber, zhmoždění plic, trhlina aorty) než u druhého přeživšího řidiče (tento se např. mohl více zapřít o volant - zlomenina levého lokte).

Obr. 11 - Srovnání hloubky deformací na vozidlech
