Vjezdový ostrůvek v obci Bedihošť

Publikováno: 4. 6. 2007

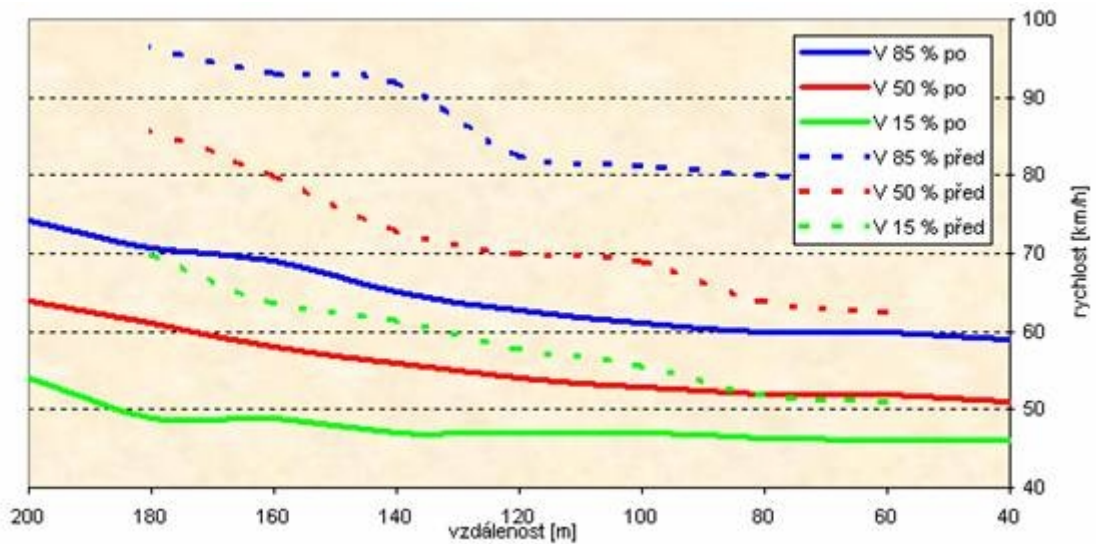
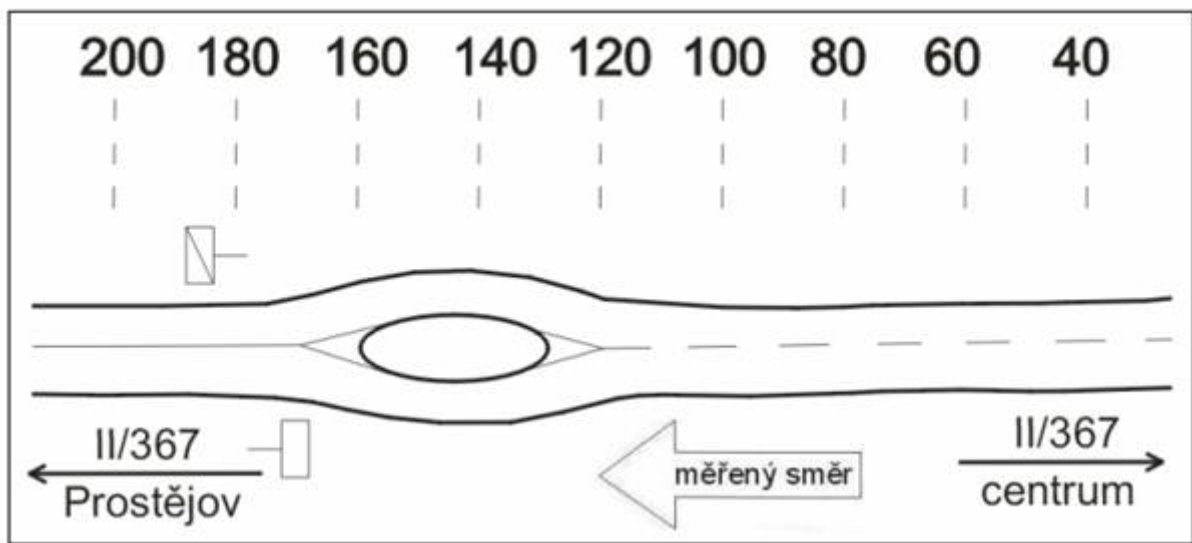
Směr Prostějov:

Ze srovnání opět vyplývá zřejmý přínos vjezdového ostrůvku: u rychlosti V85 došlo totožně ke snížení průměrně o 20 km/h, tj. o 25 %.
