Vjezdový ostrůvek v obci Bedihošť

Publikováno: 4. 6. 2007

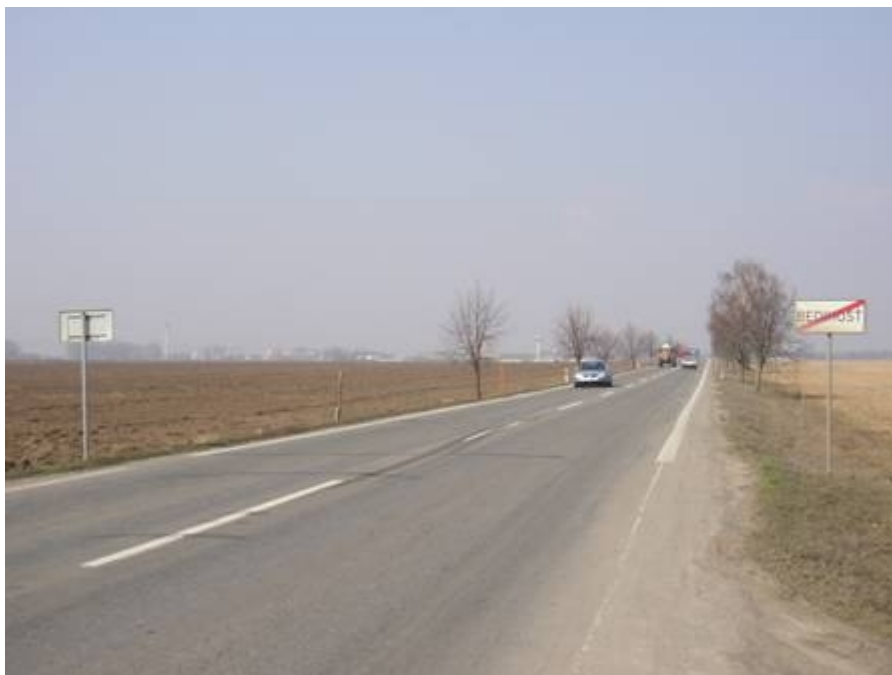
Obrázek 1: Vjezd do Bedihošti od Prostějova – místo současného vjezdového ostrůvku (3/2003)

V roce 2003 provedlo CDV na objednávku obce zkrácený bezpečnostní audit úseku silnice II/367 před vjezdem do obce Bedihošť ve směru od Prostějova kvůli úrovněmu křížení silnice II/367 s polní cestou.

Z výsledků měření vyplývá, že asi 85 % z měřených řidičů nedodrží zákonem stanovené rychlosti na vjezdu do obce. Tyto hodnoty platí pro oba směry. Omezení rychlosti v obci není tedy respektováno vysokým podílem řidičů.

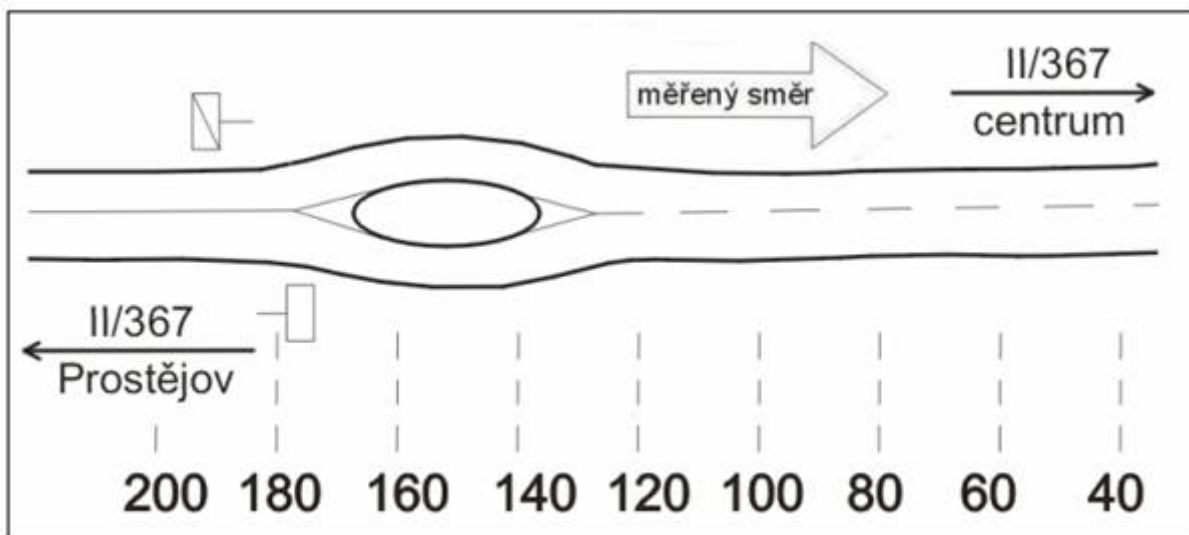
Směr Bedihošť:

Ze srovnání je zřejmý přínos vjezdového ostrůvku: u rychlosti V85 došlo ke snížení průměrně o 20 km/h, tj. o 25 %.
