# Případová studie: Komplexní porovnání dvou téměř identických nehod

CDV

Cílem tohoto článku je představit a porovnat dvě téměř identické dopravní nehody – shodná lokalita, identický typ vozidla i karoserie. Zatímco v jednom případě došlo ke smrtelnému zranění, ve druhém případě, kdy byl prokázán suicidální úmysl, došlo k těžkému zranění řidiče.

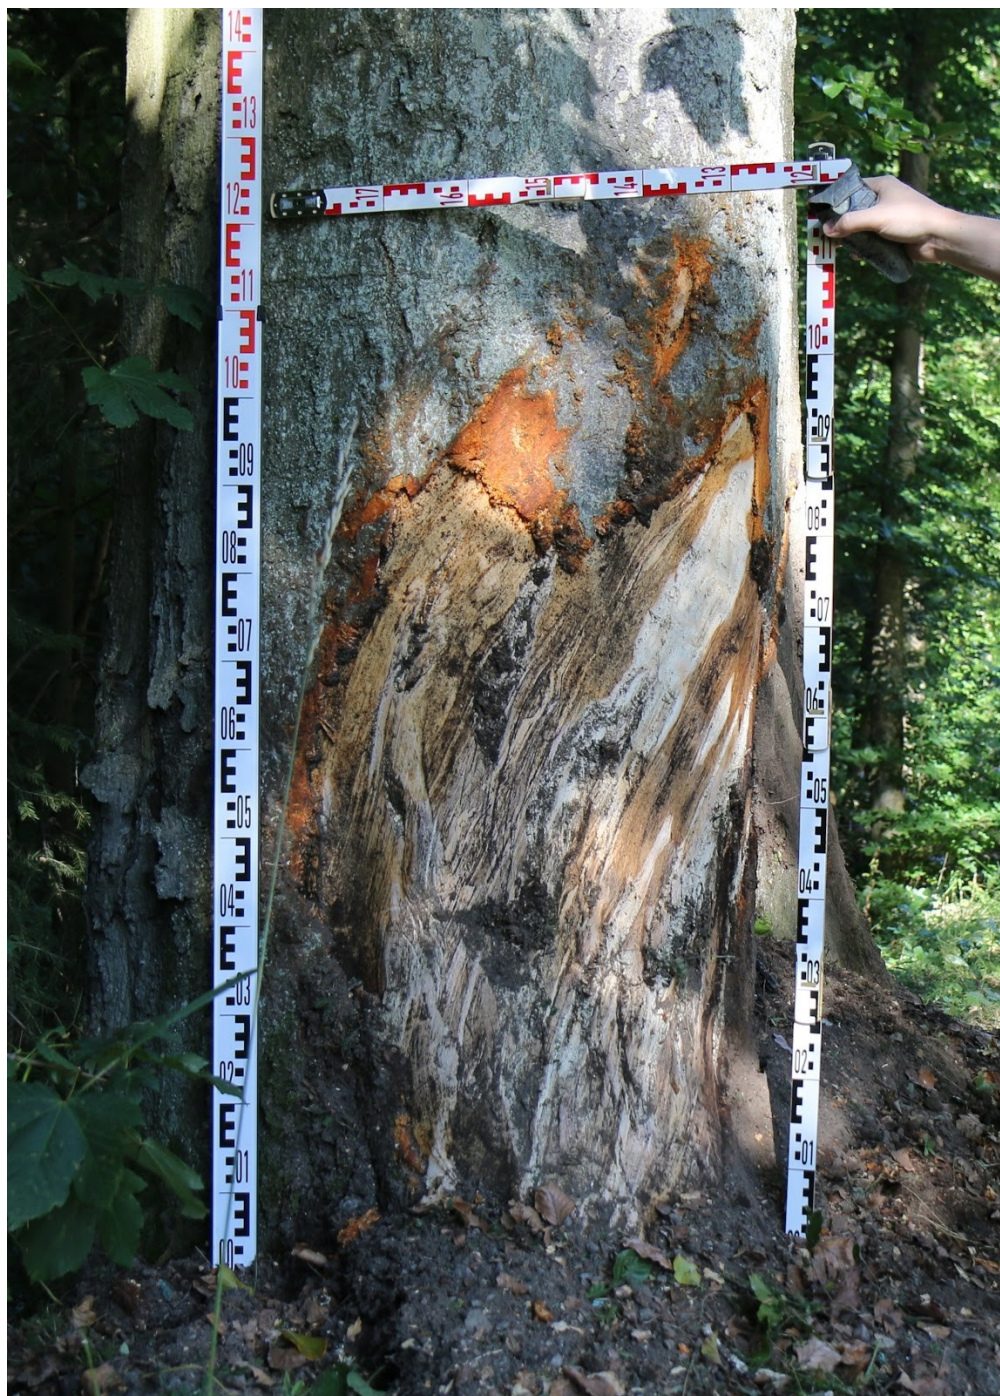
Obr. 2 - Stopy po kontaktu s vozidlem č.1 zanechané na stromě

byla dobrá. Směr jízdy vozidla před nehodou byl jihozápadním směrem, tudíž se nemohlo jednat např. o oslnění sluncem. Teplota okolního prostředí v době nehody byla 16 °C a vlhkost vzduchu se pohybovala okolo 85 %. Stopy po kontaktu zanechané na stromě po první dopravní nehodě jsou zachyceny na obrázcích (obr. 2) a (obr. 3).
