Případová studie: Komplexní porovnání dvou téměř identických nehod

Publikováno: 23. 8. 2021
CDV

1) Centrum dopravního výzkumu, v.v.i., Brno

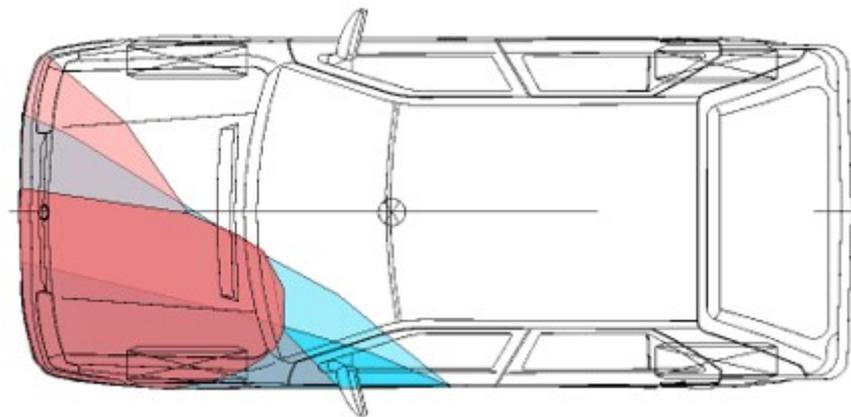
Obr. 11 - Srovnání hloubky deformací na vozidlech

Opět stejná barevná konvence byla zachována i u porovnání hloubky deformací (obr. 11) vzniklých u konkrétních dopravních nehod. Z porovnání je patrné, že u druhé dopravní nehody došlo k větší maximální deformaci vozidla, tato deformace ovšem minula příčnick i podélník vozidla.

I když byla maximální dosažená deformace vozidla větší ve druhém případě, nedošlo k úmrtí řidiče. Při druhém střetu mezi vozidlem a stromem došlo k minutí příčnicku a levého podélníku vozidla, na řidiče tak působilo menší zpomalení. Také například Hirt (9) uvádí, že se zvyšující se decelerací vozidla vzniká rozsáhlejší a závažnější zranění posádky vozidla. Neupoutané tělo řidiče je při čelním střetu vrženo dopředu a často vzniká rozsáhlé zranění hlavy o volant, případně čelní sklo. Rozdílovým zraněním bylo v těchto dvou případech ze soudně lékařského hlediska roztržení hrudní srdečnice (aorty), což způsobilo prakticky okamžitou smrt s masivním zakrvácením dutiny hrudní bez možnosti záchrany života. Přímé násilí působící na hrudník prvního z řidičů mohlo být o něco vyšší (mnohočetné zlomeniny žeber, zhmoždění plic, trhlina aorty) než u druhého přeživšího řidiče (tento se např. mohl více zapřít o volant - zlomenina levého lokte).
