Případová studie: Komplexní porovnání dvou téměř identických nehod

Publikováno: 23. 8. 2021
CDV

1) Centrum dopravního výzkumu, v.v.i., Brno

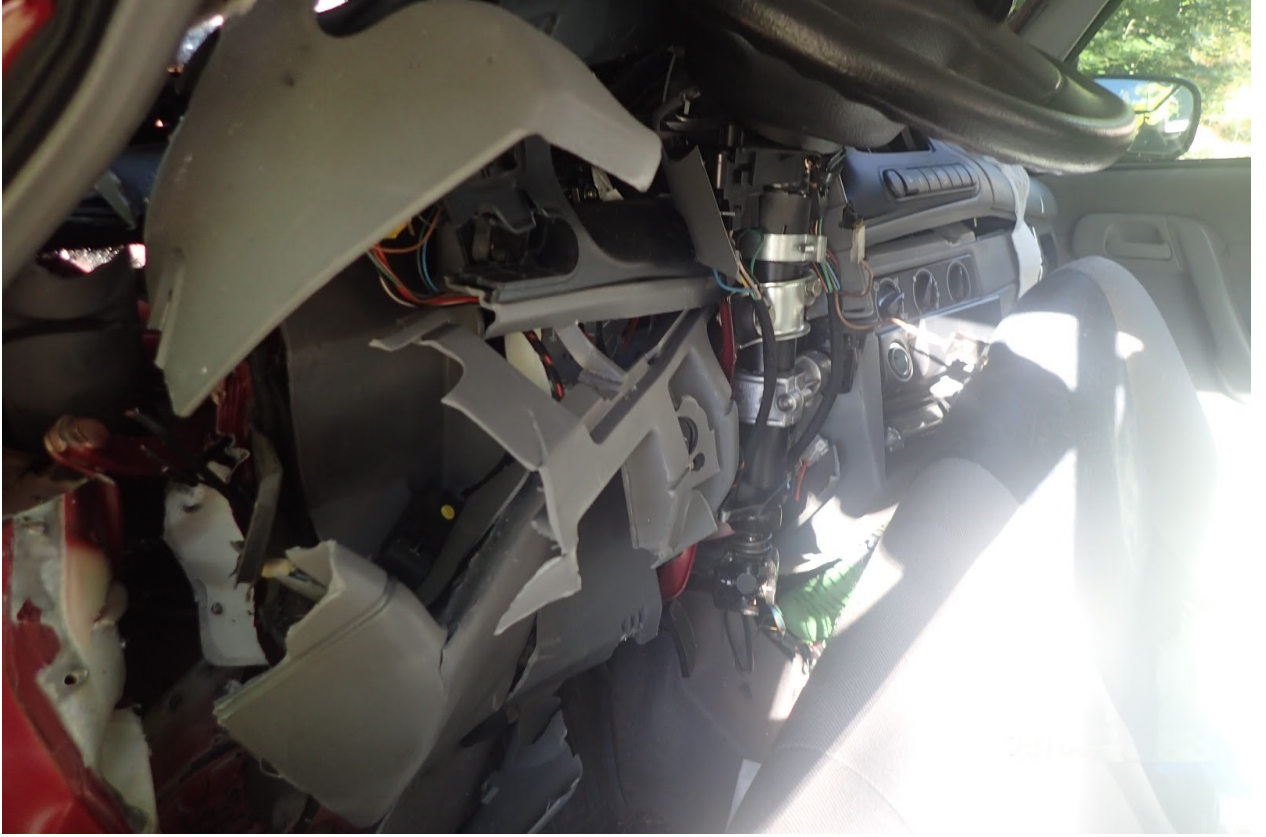
Obr. 4 - Ukázka deformace interiéru vozidla č.1

Na základě deformací jednotlivých částí vozidla Škoda Felicia bylo zjištěno, že maximální plastická deformace po nárazu do stromu dosahovala až 1,24 m od přední části vozidla. Během nehodového děje došlo k výraznému poškození přední části vozidla s následným narušením prostoru pro cestující (obr. 4). Při vizuálních ohledáních bylo zjištěno, že došlo k poškození či deformaci následujících částí vozidla:

INTERIER: rozsáhlé deformace levého podběhu a prostoru pro nohy řidiče (prolomená podlaha), výrazný posun ovládacích pedálů (plyn, brzda, spojka). Dále došlo k deformaci věnce volantu od kontaktu s řidičem, posun a deformace sloupku řízení, dále utržení opěradla sedadla u řidiče, vlivem deformace dělicí přepážky mezi prostorem pro cestující a zavazadlovým prostorem došlo k posunu kotevnic bodů přístrojové desky a tím k posunu a zkroucení jednotlivých komponent.

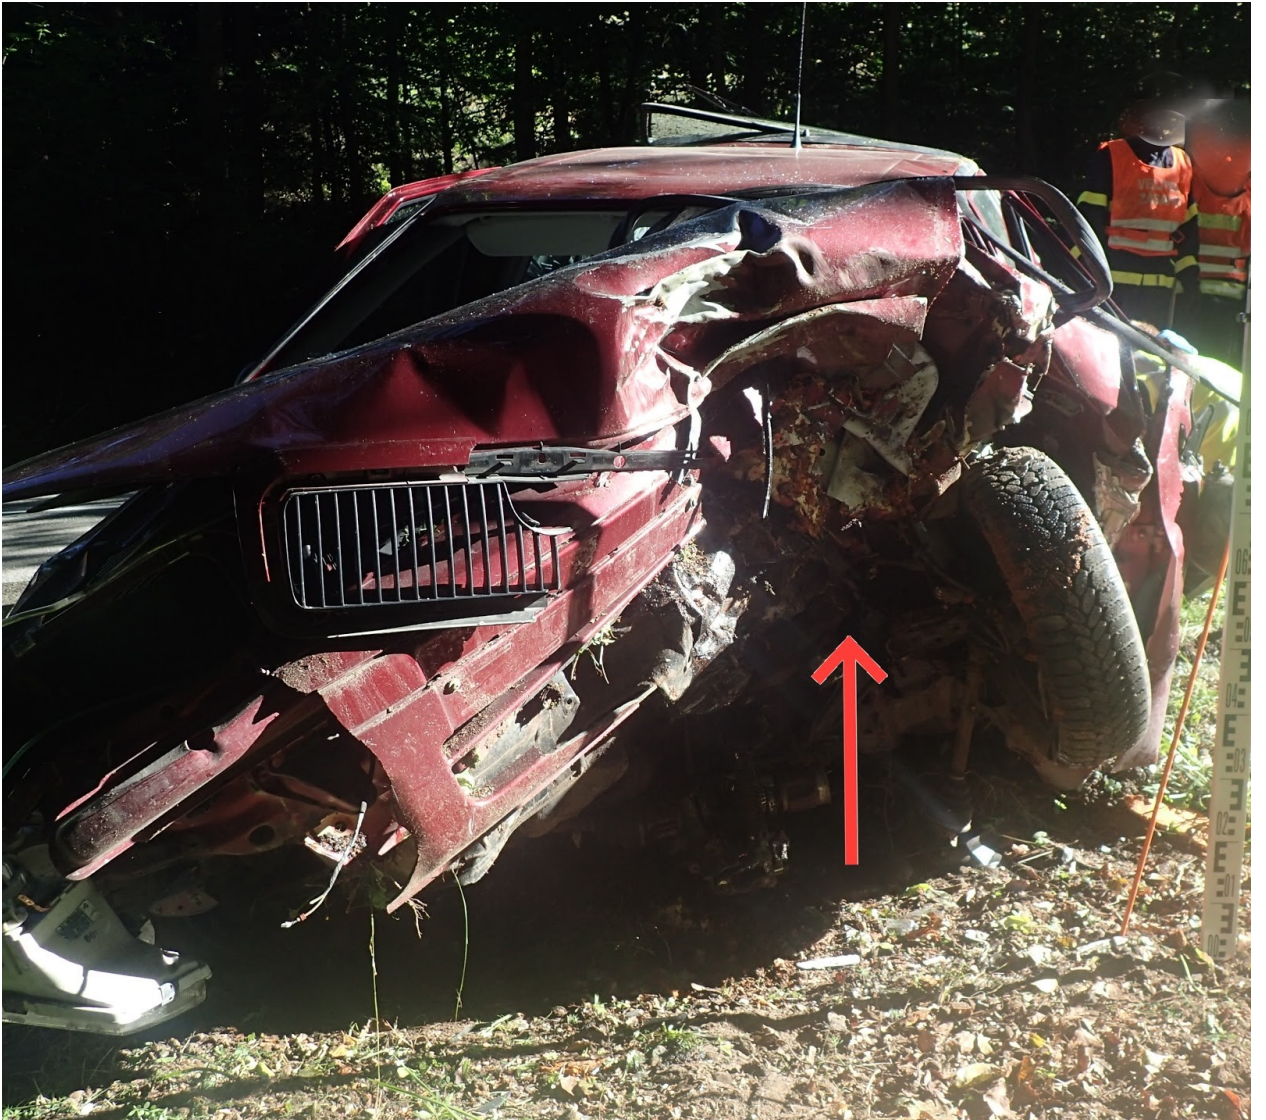
Obr. 5 - Ukázka deformace exteriéru vozidla č.1

EXTERIER: motorového prostoru, levého prahu, prolomení střechy v linii pravého A sloupku a levého B sloupku, výrazný posun dělicí přepážky mezi prostorem pro cestující a motorovým prostorem, deformace podlahy pod řidičem, změna polohy a úhlu sevření levého A sloupku a střechy, deformace a uložení přední nápravy s následným zkrácením rozvoru.

Směr rázové síly a směr síly působící na řidiče je možné usuzovat z pořízené fotodokumentace na místě DN (obr. 5). Náráz do pevné překážky (charakteristický značným přetížením působícím na posádku), směr a velikost působící síly při nárazu vedly ke zborcení karoserie vozidla a zraněním řidiče neslučitelným se životem. Z výpočtu vyplynulo, že technicky přijatelné rozmezí hodnoty EES se pohybovalo mezi 72 až 78 km/h. Rychlost vozidla při nárazu do stromu byla cca 82 km/h.
