Případová studie: Komplexní porovnání dvou téměř identických nehod

Publikováno: 23. 8. 2021
CDV

1) Centrum dopravního výzkumu, v.v.i., Brno

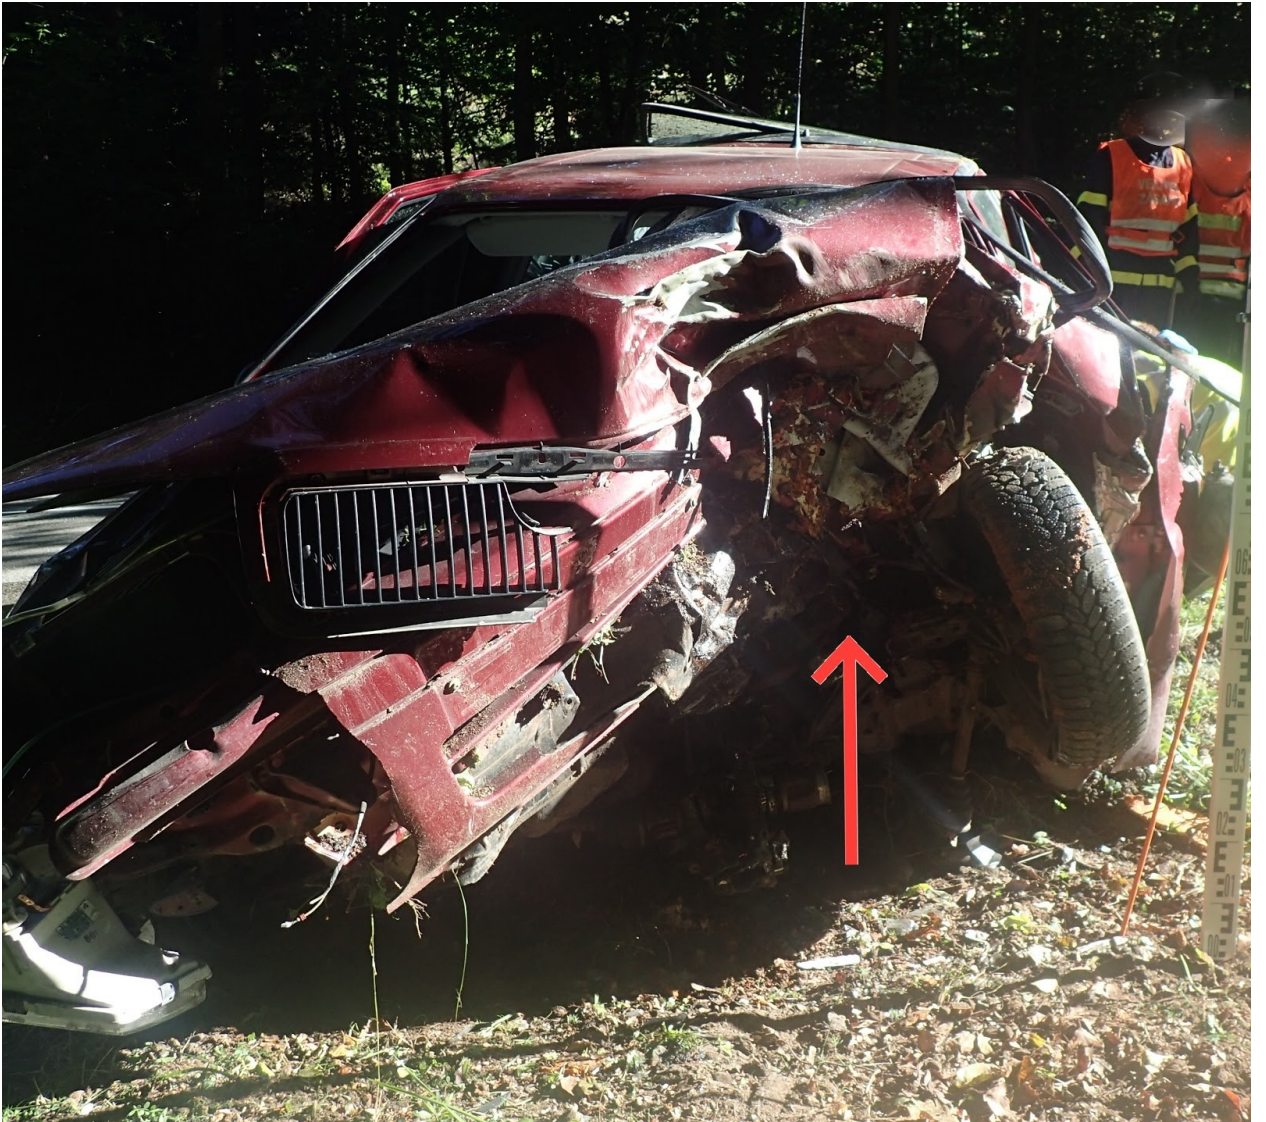
Směr rázové síly a směr síly působící na řidiče je možné usuzovat z pořízené fotodokumentace na místě DN (obr. 5). Náráz do pevné překážky (charakteristický značným přetížením působícím na posádku), směr a velikost působící síly při nárazu vedly ke zborcení karoserie vozidla a zraněním řidiče neslučitelným se životem. Z výpočtu vyplynulo, že technicky přijatelné rozmezí hodnoty EES se pohybovalo mezi 72 až 78 km/h. Rychlost vozidla při nárazu do stromu byla cca 82 km/h.

Obr. 5 - Ukázka deformace exteriéru vozidla č.1
