Případová studie: Komplexní porovnání dvou téměř identických nehod

Publikováno: 23. 8. 2021
CDV

1) Centrum dopravního výzkumu, v.v.i., Brno

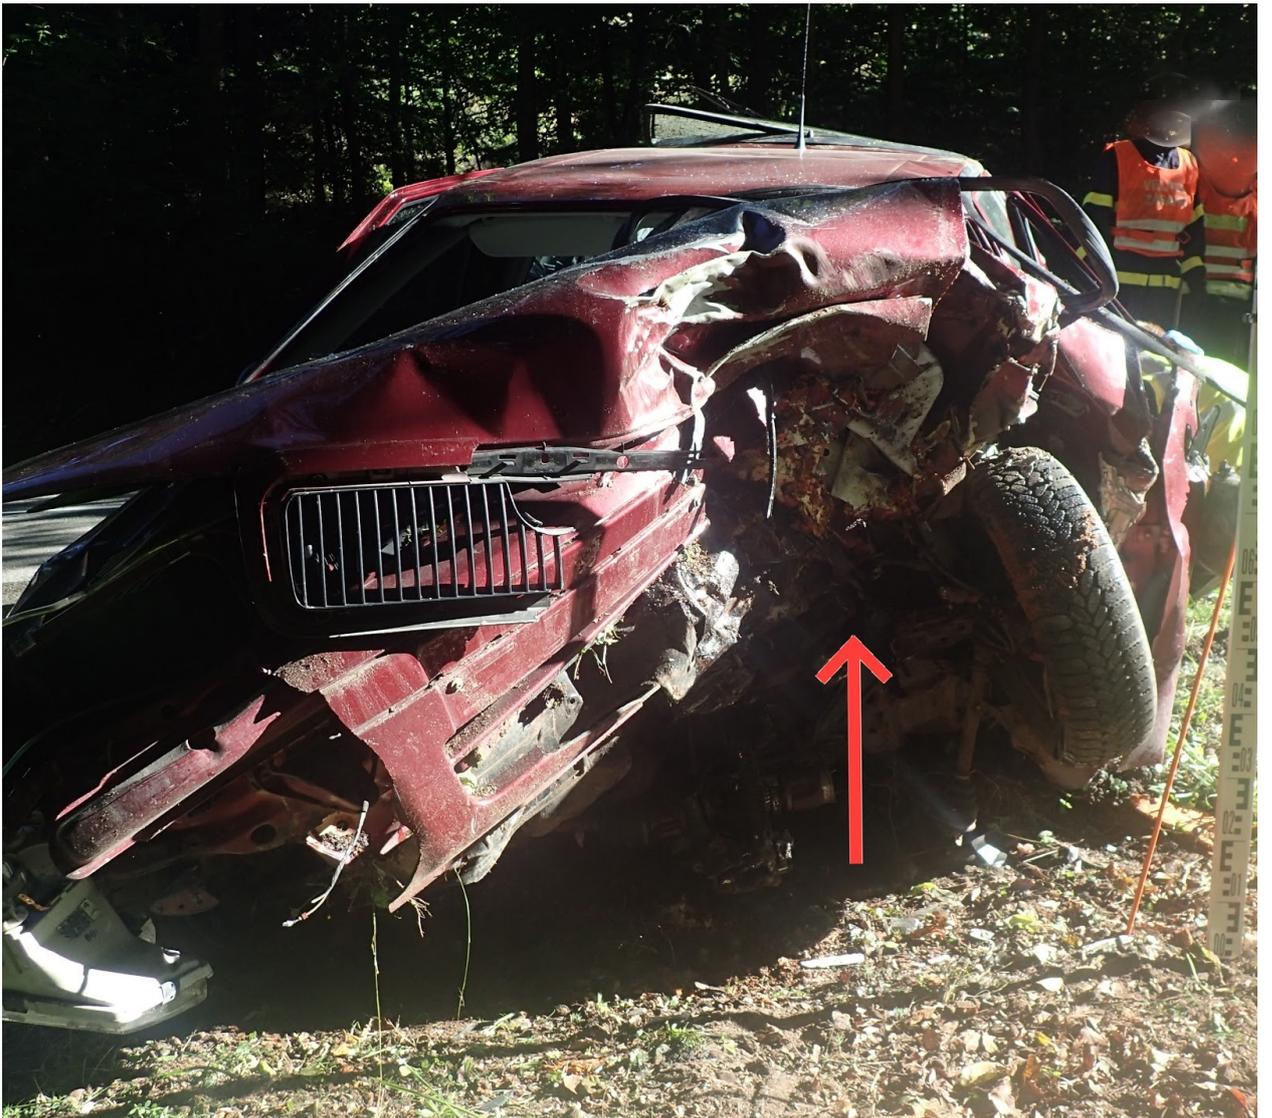
Obr. 5 - Ukázka deformace exteriéru vozidla č.1

EXTERIER: motorového prostoru, levého prahu, prolomení střechy v linii pravého A sloupku a levého B sloupku, výrazný posun dělicí přepážky mezi prostorem pro cestující a motorovým prostorem, deformace podlahy pod řidičem, změna polohy a úhlu sevření levého A sloupku a střechy, deformace a uložení přední nápravy s následným zkrácením rozvoru.

Směr rázové síly a směr síly působící na řidiče je možné usuzovat z pořízené fotodokumentace na místě DN (obr. 5). Náraz do pevné překážky (charakteristický značným přetížením působícím na posádku), směr a velikost působící síly při nárazu vedly ke zborcení karoserie vozidla a zraněním řidiče neslučitelným se životem. Z výpočtu vyplynulo, že technicky přijatelné rozmezí hodnoty EES se pohybovalo mezi 72 až 78 km/h. Rychlost vozidla při nárazu do stromu byla cca 82 km/h.

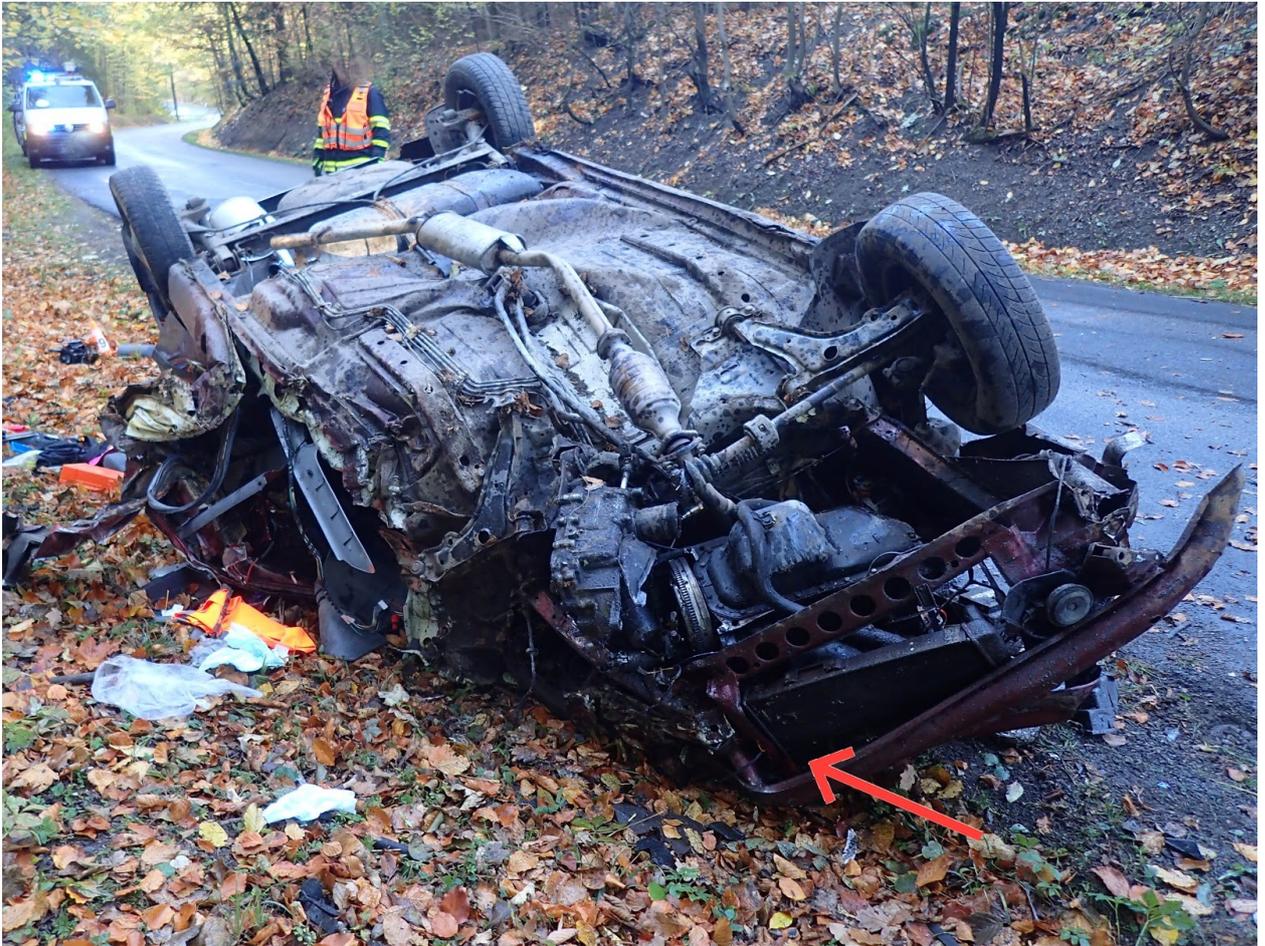
Obr. 8 - Ukázka deformace exteriéru vozidla č.2

EXTERIER: motorového prostoru, levého prahu, prolomení střechy v linii levého B sloupku, výrazný posun dělicí přepážky mezi prostorem pro cestující a motorovým prostorem, deformace (vytržení) podlahy pod řidičem, změna polohy a úhlu sevření levého A sloupku a střechy, deformace přední nápravy a uložení přední nápravy s následným zkrácením rozvoru.

Při excentrickém střetu (obr. 8) došlo k minutí příčnicku a levého podélníku vozidla. Následné deformace (zborcení karoserie, posun přístrojové desky na levé straně a vytržení podlahy na straně řidiče) narušily prostor pro posádku řidiče ve významně menším rozsahu oproti první nehodě. Z výpočtu vyplynulo, že technicky přijatelné rozmezí hodnoty EES se pohybovalo mezi 64 až 70 km/h. Střetová rychlost vozidla byla cca 80 km/h.
