# Vjezdový ostrůvek v obci Bedihošť

Publikováno: 4. 6. 2007

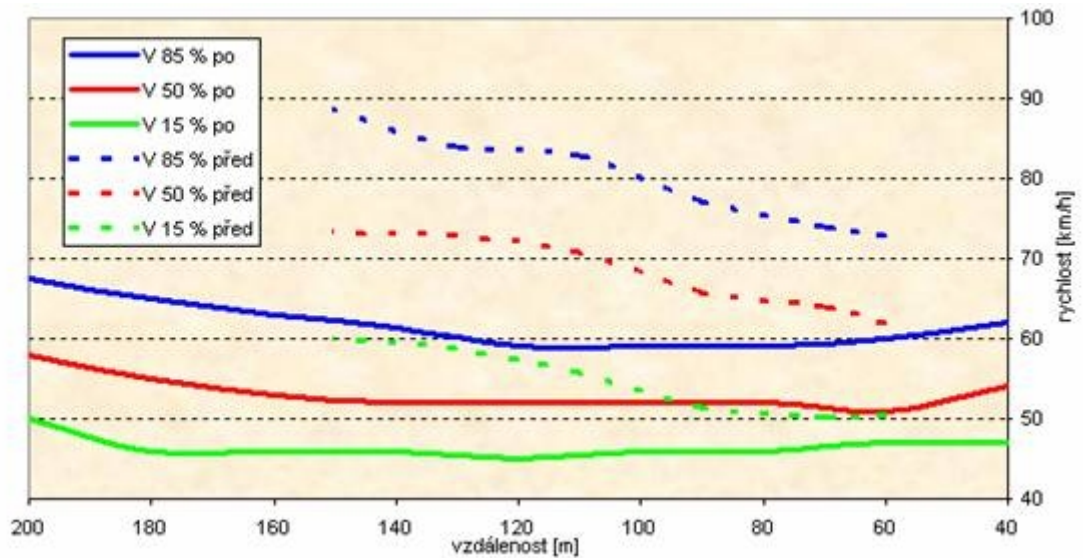
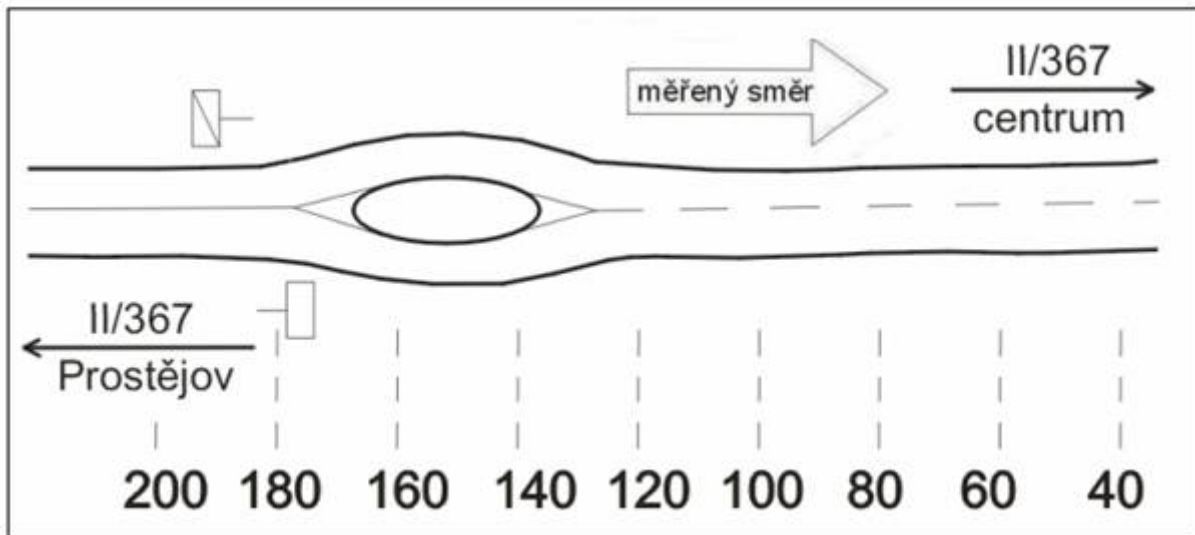
## Směr Bedihošť:

Ze srovnání je zřejmý přínos vjezdového ostrůvku: u rychlosti V85 došlo ke snížení průměrně o 20 km/h, tj. o 25 %.
