# Případová studie: Komplexní porovnání dvou téměř identických nehod

Publikováno: 23. 8. 2021  
CDV

Cílem tohoto článku je představit a porovnat dvě téměř identické dopravní nehody – shodná lokalita, identický typ vozidla i karoserie. Zatímco v jednom případě došlo ke smrtelnému zranění, ve druhém případě, kdy byl prokázán suicidální úmysl, došlo k těžkému zranění řidiče.

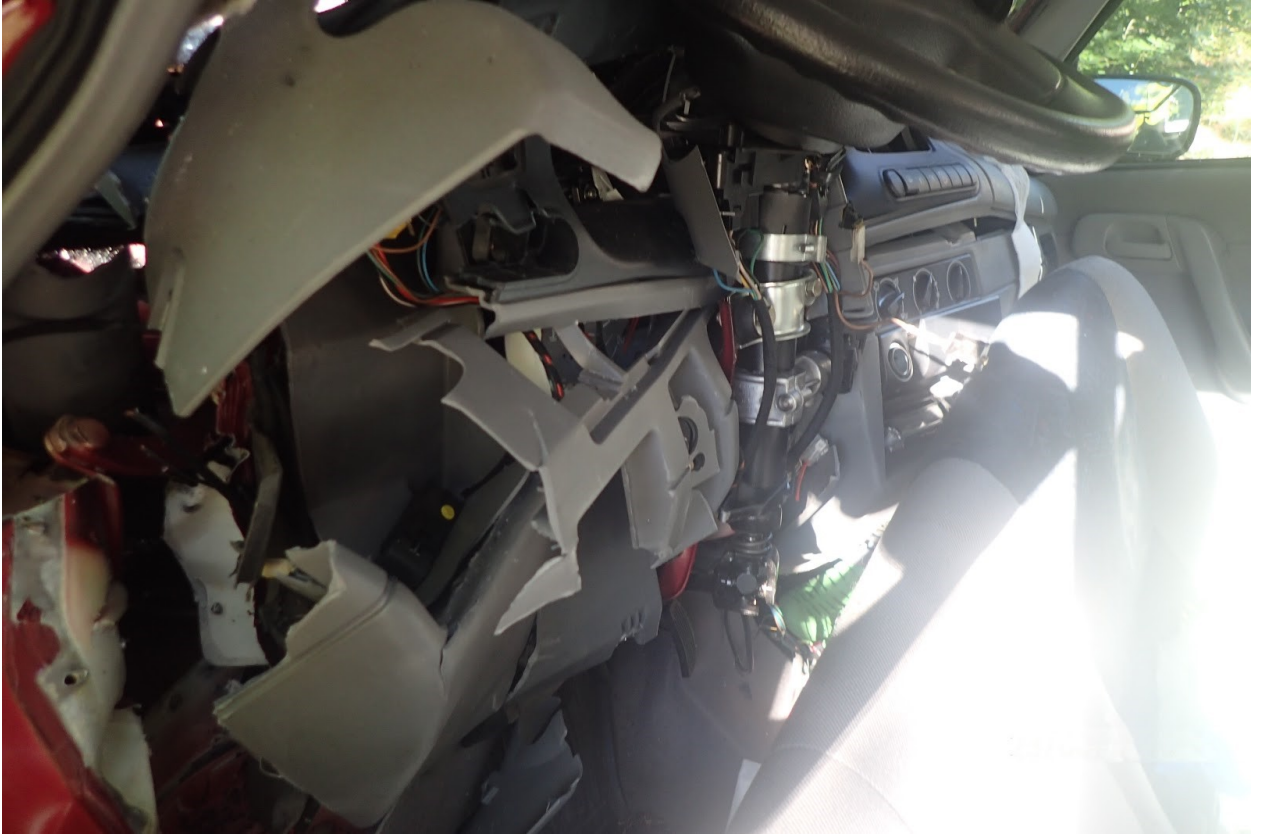
Obr. 4 - Ukázka deformace interiéru vozidla č.1

Na základě deformací jednotlivých částí vozidla Škoda Felicia bylo zjištěno, že maximální plastická deformace po nárazu do stromu dosahovala až 1,24 m od přední části vozidla. Během nehodového děje došlo k výraznému poškození přední části vozidla s následným narušením prostoru pro cestující (obr. 4). Při vizuálních ohledáních bylo zjištěno, že došlo k poškození či deformaci následujících částí vozidla:

**INTERIER:** rozsáhlé deformace levého podběhu a prostoru pro nohy řidiče (prolomená podlaha), výrazný posun ovládacích pedálů (plyn, brzda, spojka). Dále došlo k deformaci věnce volantu od kontaktu s řidičem, posun a deformace sloupku řízení, dále utržení opěradla sedadla u řidiče, vlivem deformace dělicí přepážky mezi prostorem pro cestující a zavazadlovým prostorem došlo k posunu kotevnic bodů přístrojové desky a tím k posunu a zkroucení jednotlivých komponent.
