# Případová studie: Komplexní porovnání dvou téměř identických nehod

Publikováno: 23. 8. 2021  
CDV

Cílem tohoto článku je představit a porovnat dvě téměř identické dopravní nehody – shodná lokalita, identický typ vozidla i karoserie. Zatímco v jednom případě došlo ke smrtelnému zranění, ve druhém případě, kdy byl prokázán suicidální úmysl, došlo k těžkému zranění řidiče.

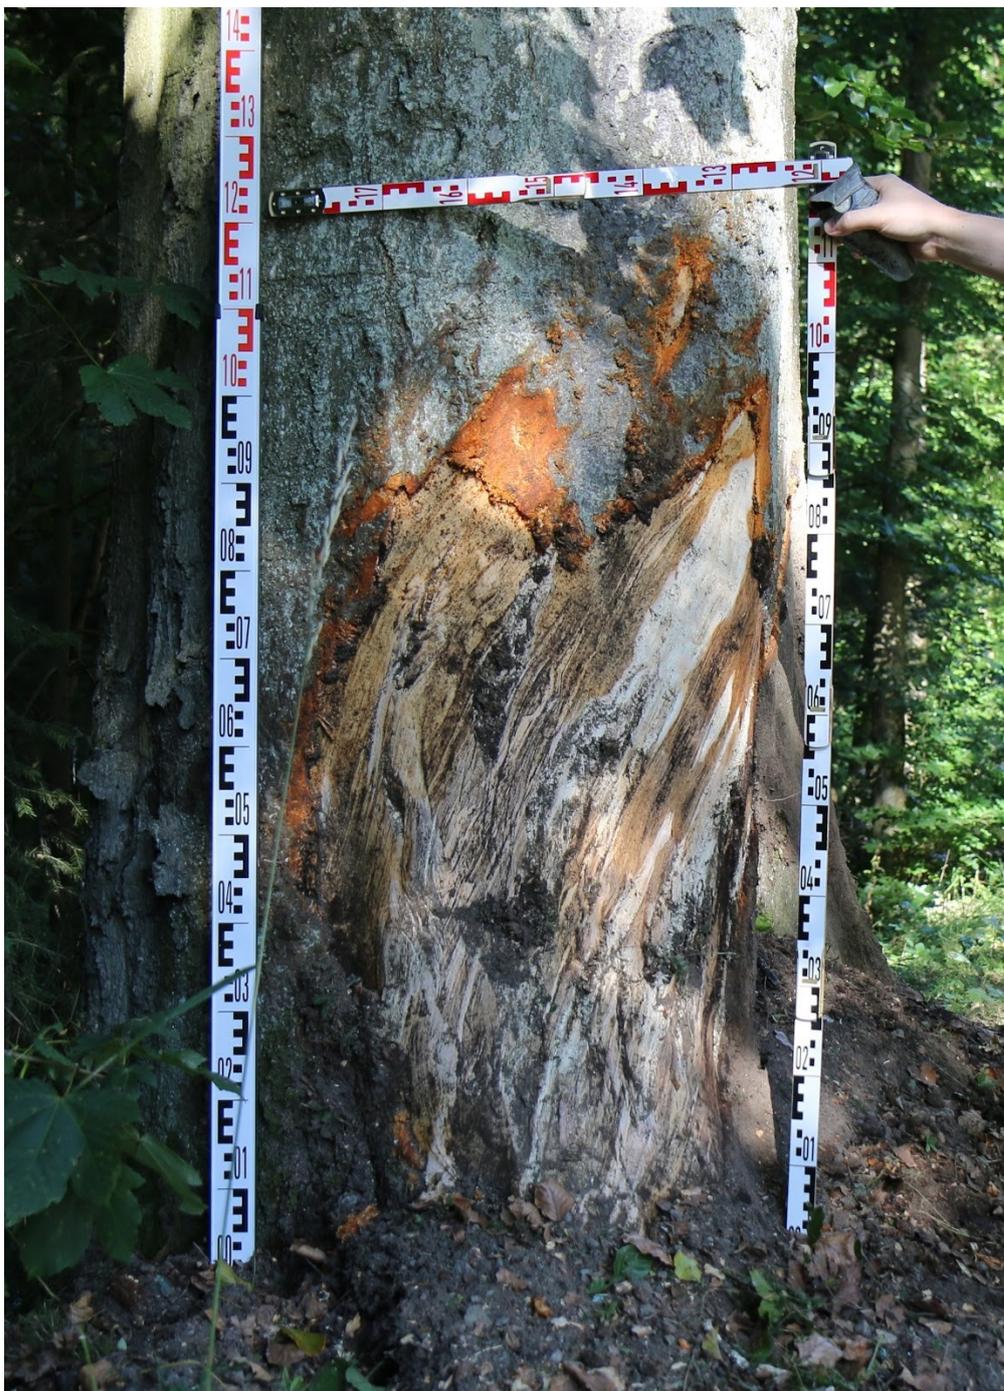
byla dobrá. Směr jízdy vozidla před nehodou byl jihozápadním směrem, tudíž se nemohlo jednat např. o oslnění sluncem. Teplota okolního prostředí v době nehody byla 16 °C a vlhkost vzduchu se pohybovala okolo 85 %. Stopy po kontaktu zanechané na stromě po první dopravní nehodě jsou zachyceny na obrázcích (obr. 2) a (obr. 3).

Obr. 2 - Stopy po kontaktu s vozidlem č.1 zanechané na stromě

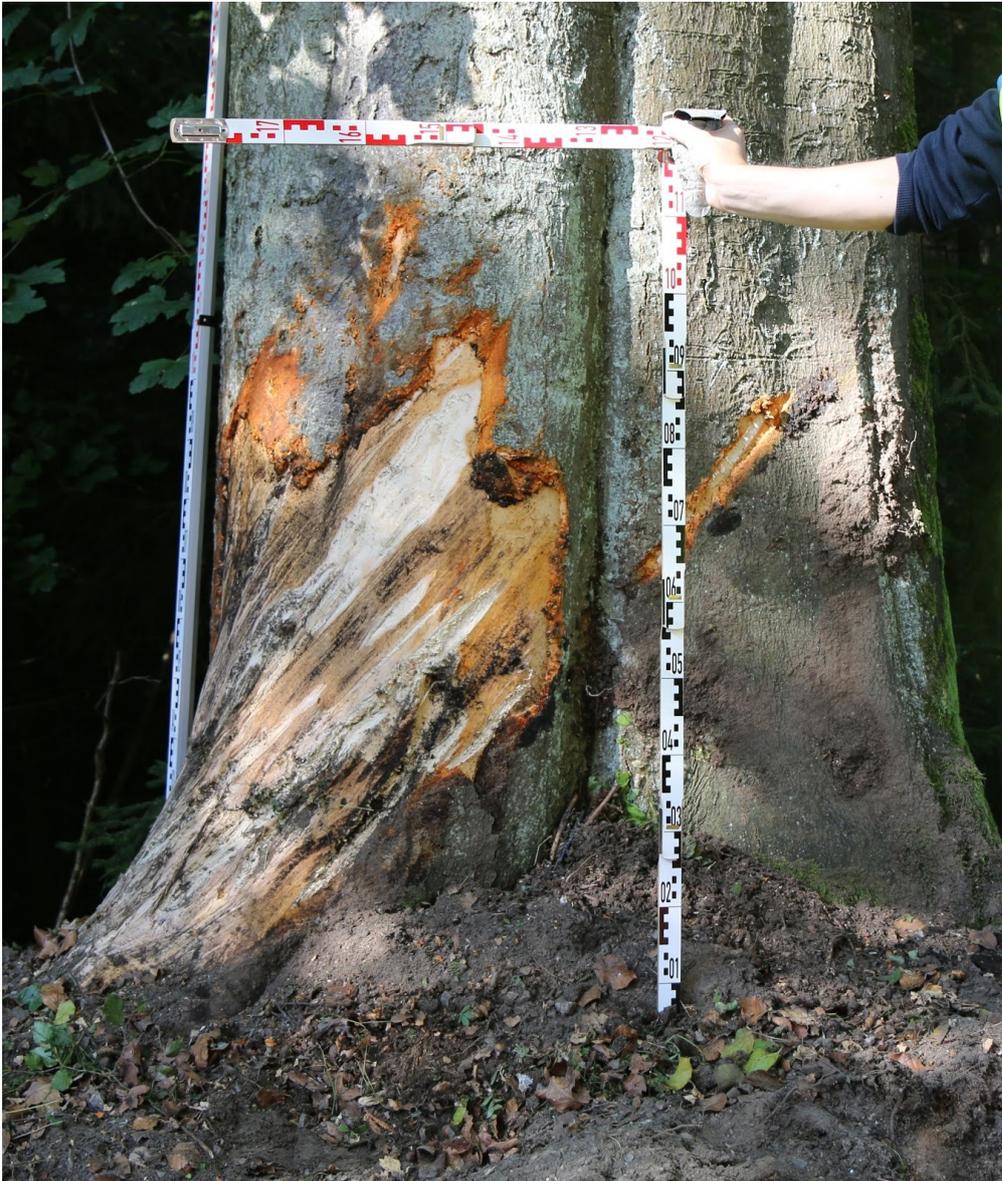
Obr. 3 - Stopy po kontaktu s vozidlem č.1 zanechané na stromě

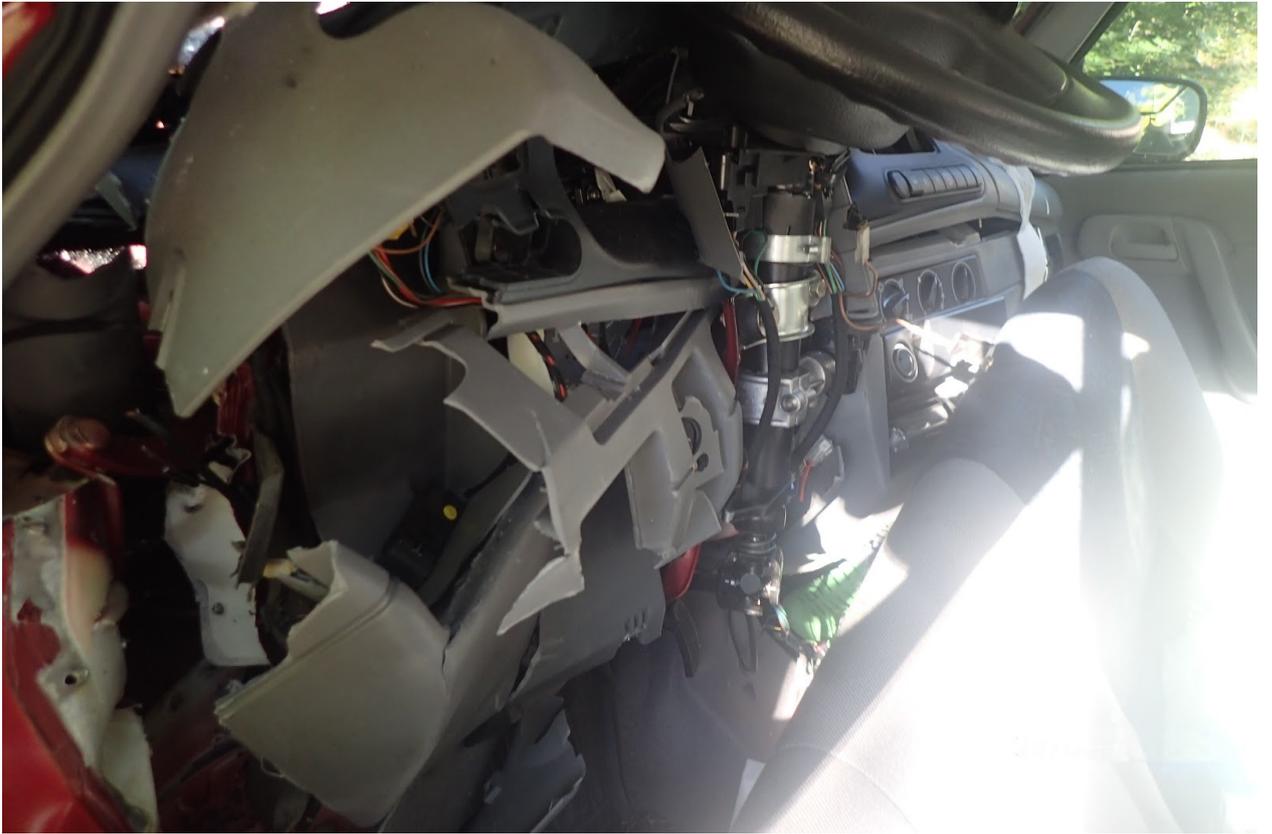
Na základě deformací jednotlivých částí vozidla Škoda Felicia bylo zjištěno, že maximální plastická deformace po nárazu do stromu dosahovala až 1,24 m od přední části vozidla. Během nehodového děje došlo k výraznému poškození přední části vozidla s následným narušením prostoru pro cestující (obr. 4). Při vizuálních ohledáních bylo zjištěno, že došlo k poškození či deformaci následujících částí vozidla:

**INTERIER:** rozsáhlé deformace levého podběhu a prostoru pro nohy řidiče (prolomená podlaha), výrazný posun ovládacích pedálů (plyn, brzda, spojka). Dále došlo k deformaci věnce volantu od kontaktu s řidičem, posun a deformace sloupku řízení, dále utržení opěradla sedadla u řidiče, vlivem deformace dělicí přepážky mezi prostorem pro cestující a zavazadlovým prostorem došlo k posunu kotevnic bodů přístrojové desky a tím k posunu a zkroucení jednotlivých komponent.

Obr. 4 - Ukázka deformace interiéru vozidla č.1

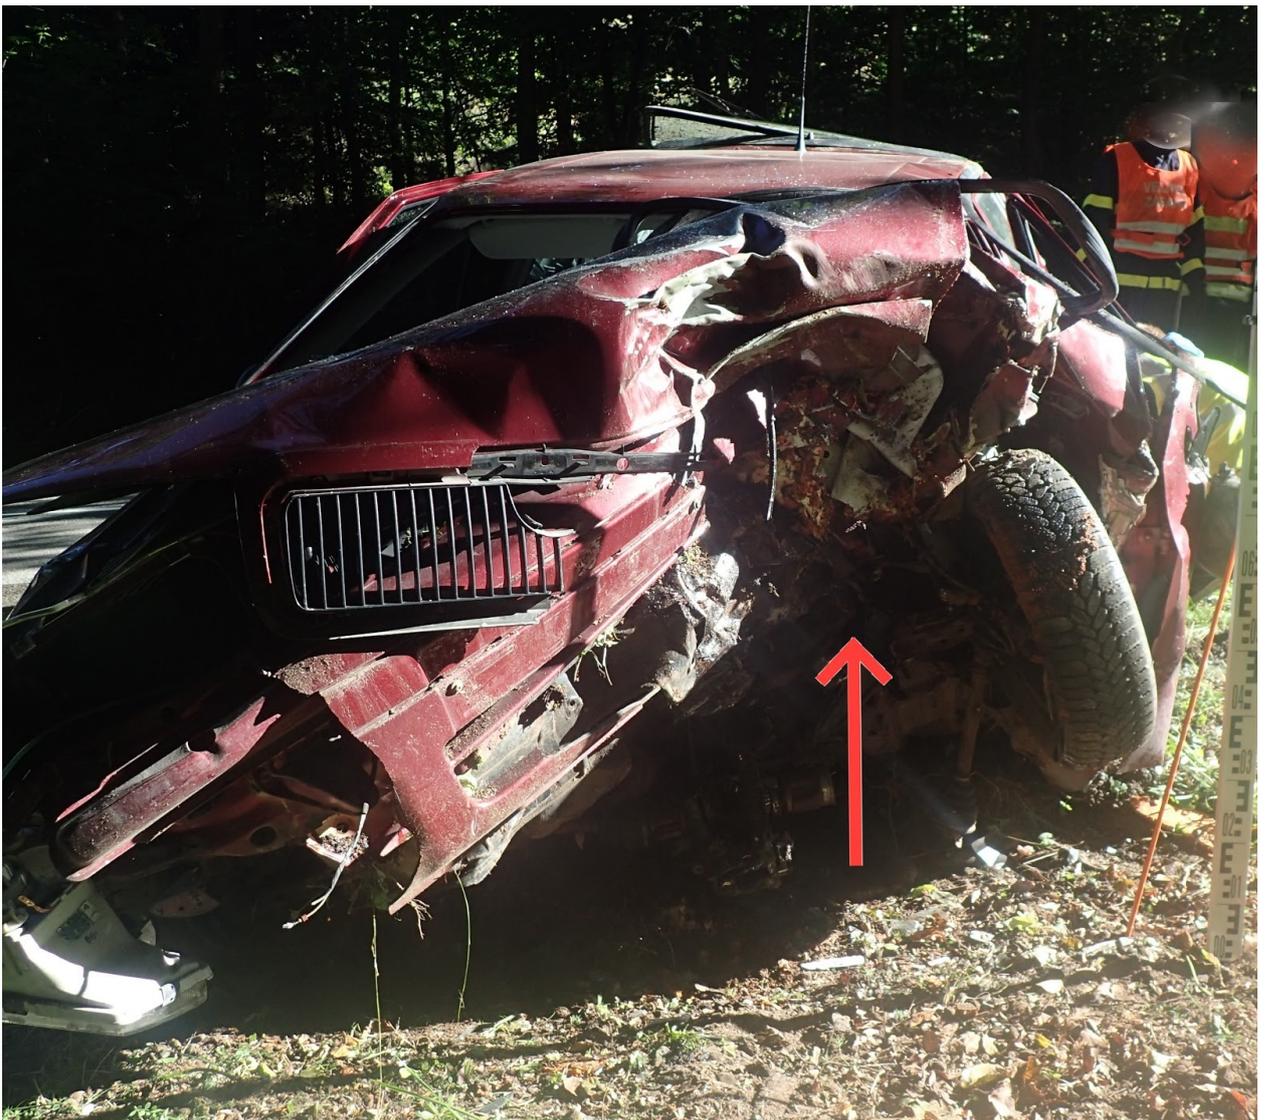
**EXTERIER:** motorového prostoru, levého prahu, prolomení střechy v linii pravého A sloupku a levého B sloupku, výrazný posun dělicí přepážky mezi prostorem pro cestující a motorovým prostorem, deformace podlahy pod řidičem, změna polohy a úhlu sevření levého A sloupku a střechy, deformace a uložení přední nápravy s následným zkrácením rozvoru.

Směr rázové síly a směr síly působící na řidiče je možné usuzovat z pořízené fotodokumentace na místě DN (obr. 5). Náraz do pevné překážky (charakteristický značným přetížením působícím na posádku), směr a velikost působící síly při nárazu vedly ke zborcení karoserie vozidla a zraněním řidiče neslučitelným se životem. Z výpočtu vyplynulo, že technicky přijatelné rozmezí hodnoty EES se pohybovalo mezi 72 až 78 km/h. Rychlost vozidla při nárazu do stromu byla cca 82 km/h.

Obr. 5 - Ukázka deformace exteriéru vozidla č.1

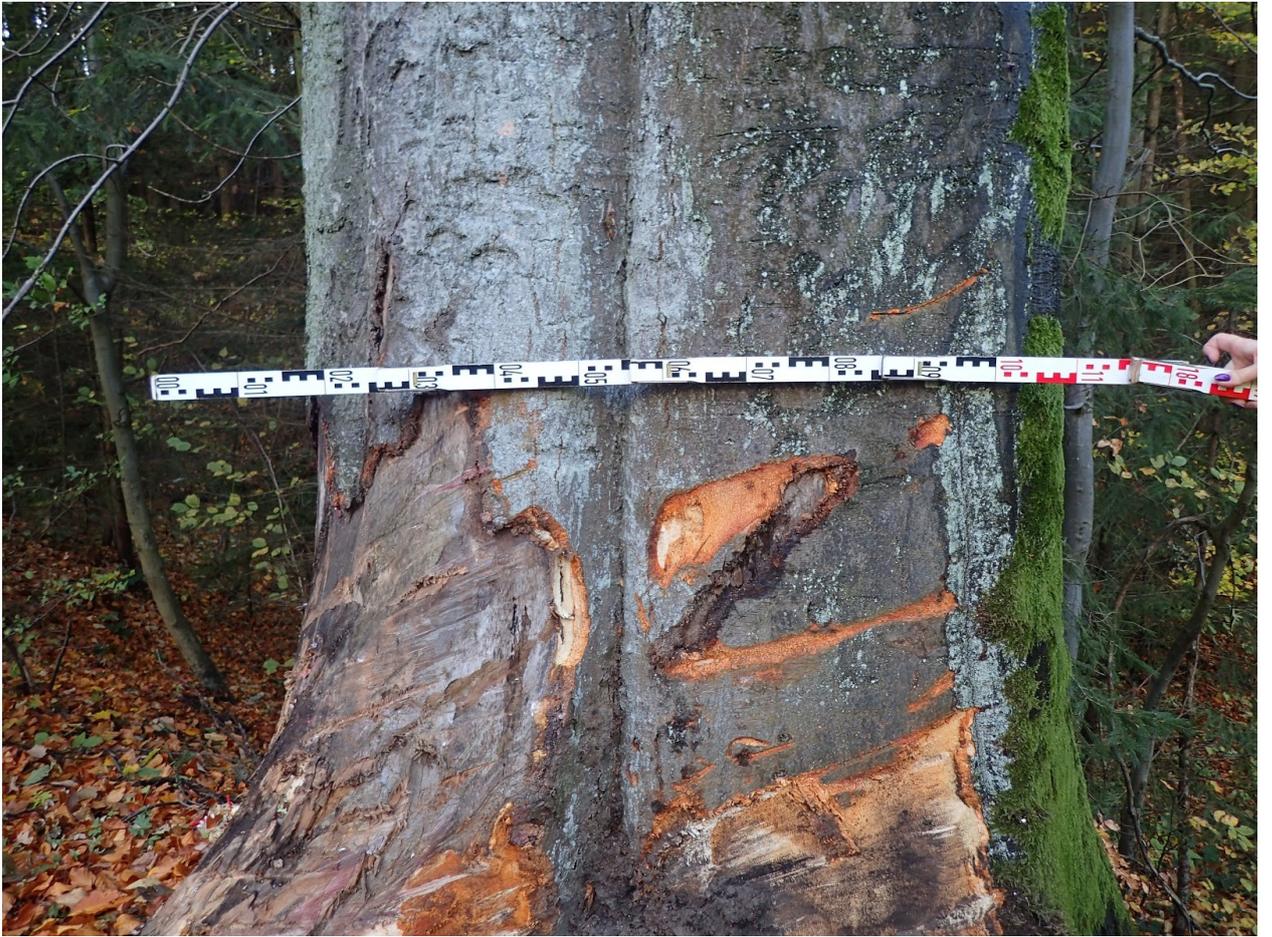
Stopy po kontaktu zanechané na stromě po druhé dopravní nehodě jsou zachyceny na obr. 6. Z fotografií je jasně patrné, že zanechané stopy na kůře stromu jsou menšího rozsahu, než tomu bylo u první dopravní nehody. Stopy po první nehodě jsou i přes časový odstup na stromě stále patrné.

Obr. 6 - Stopy po kontaktu s vozidlem č.2 zanechané na stromě

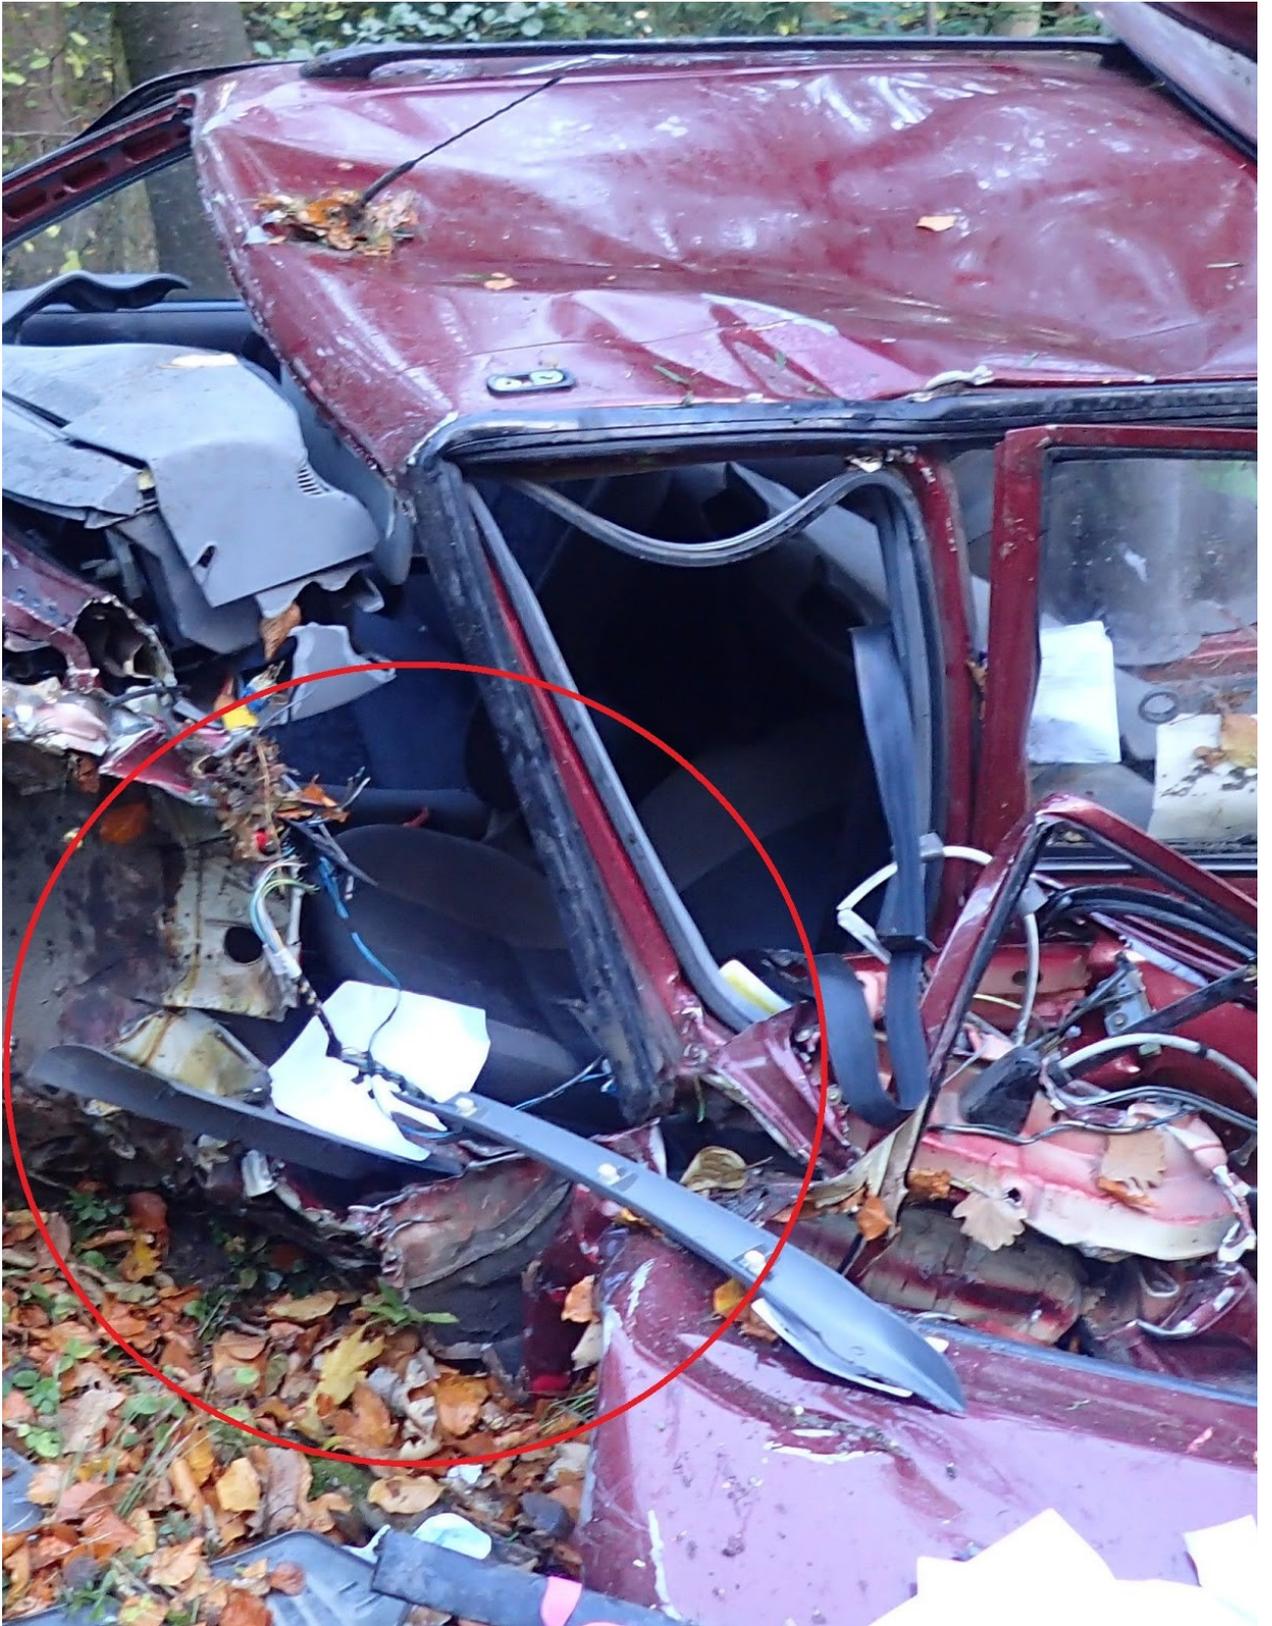
Z ohledání místa dopravní nehody je patrný rozdíl jak ve směru nárazu, tak v deformaci jednotlivých částí vozidla. Jednalo se o excentrický náraz, kdy směr rázu a působících sil nebyl kolmý na vozidlo, ale byl pod úhlem. Maximální deformace dosahovala až 2 m od přední části vozidla Škoda Felicia. I v tomto případě došlo k rozsáhlým deformacím přední a levé části vozidla s narušením prostoru pro posádku (obr. 7). Při vizuálním ohledáním bylo zjištěno, že došlo k poškození či deformaci:

**INTERIER:** rozsáhlé deformace levého podběhu a prostoru pro nohy řidiče (částečně vytržená podlaha) (obr. 7). Dále došlo k deformaci věnce volantu od kontaktu s řidičem, posunu a deformace sloupku řízení, vlivem deformace dělicí přepážky mezi prostorem pro cestující a zavazadlovým prostorem došlo k posunu kotevních bodů přístrojové desky a tím k posunu a zkroucení jednotlivých komponent.

Obr. 7 - Ukázka deformace interiéru vozidla č.2

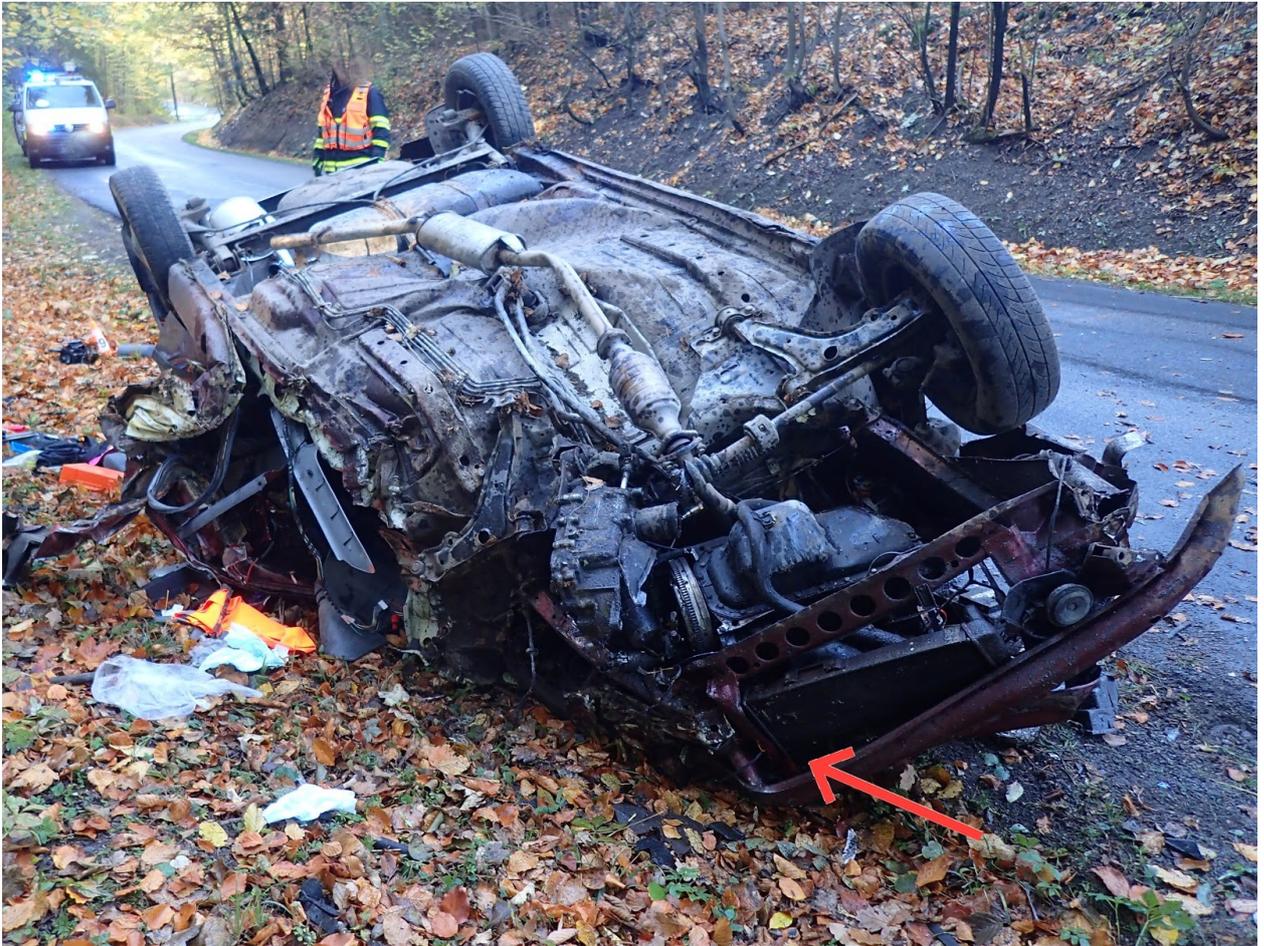
Při excentrickém střetu (obr. 8) došlo k minutí příčnicku a levého podélníku vozidla. Následné deformace (zborcení karoserie, posun přístrojové desky na levé straně a vytržení podlahy na straně řidiče) narušily prostor pro posádku řidiče ve významně menším rozsahu oproti první nehodě. Z výpočtu vyplynulo, že technicky přijatelné rozmezí hodnoty EES se pohybovalo mezi 64 až 70 km/h. Střetová rychlost vozidla byla cca 80 km/h.

Obr. 8 - Ukázka deformace exteriéru vozidla č.2

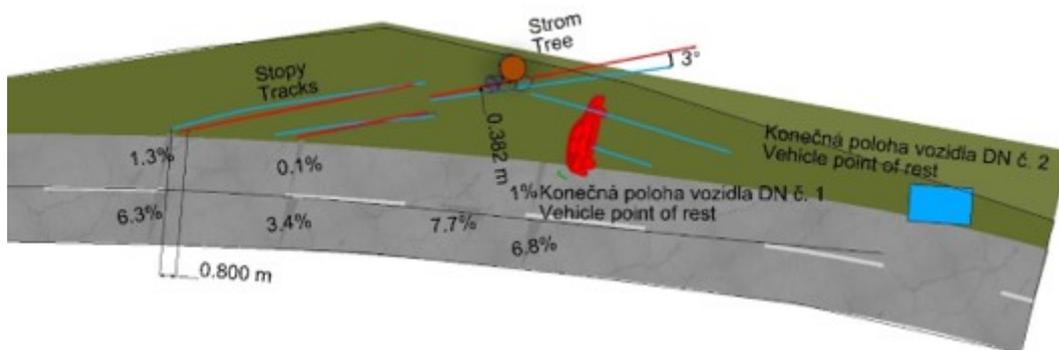
V plánu místa dopravních nehod (obr. 9) jsou naznačeny stopy a konečné polohy obou vozidel. Červená barva byla využita pro dopravní nehodu č.1, modrou barvou je naznačen průběh stop a konečné polohy vozidla z dopravní nehody č. 2. Zaznačeno je místo, kde došlo k vyjetí mimo komunikaci, směr nárazu do stromu a porovnání příčné vzdálenosti v okamžiku střetu. Z plánu je zřejmé, že průběh nehod byl téměř identický a rozdíl mezi úhly vyjetí z vozovky byl zanedbatelný.

Obr. 9 - Srovnání plánek dopravních nehod

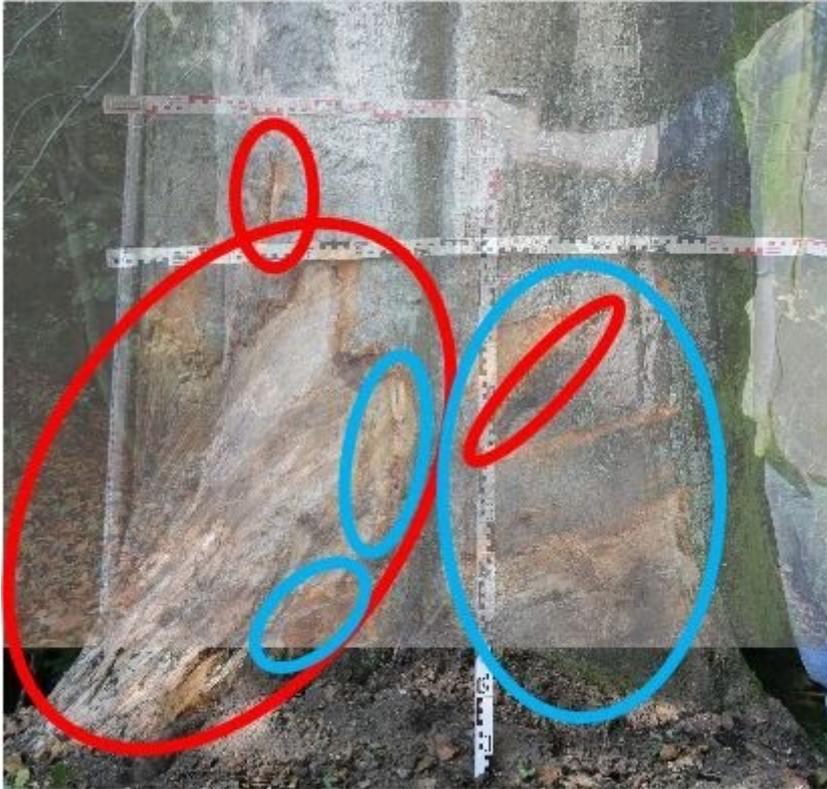
Následující obrázek (obr. 10) propojuje stopy zanechané na stromě při obou dopravních nehodách. Je dodržena stejná barevná konvence - červenou barvou jsou zaznamenána poškození stromu, která vznikla při první dopravní nehodě, modrou barvou poškození, která vznikla u dopravní nehody č.2. Z obrázku je patrné, že při první nehodě došlo k většímu zasažení stromu a následně i markantnějšímu zpomalení vozidla.

Obr. 10 - Srovnání deformací zanechaných na stromě po obou nehodách

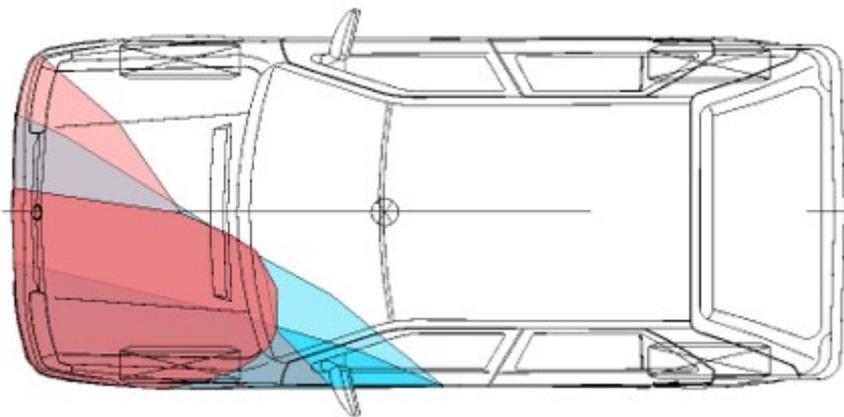
Opět stejná barevná konvence byla zachována i u porovnání hloubky deformací (obr. 11) vzniklých u konkrétních dopravních nehod. Z porovnání je patrné, že u druhé dopravní nehody došlo k větší maximální deformaci vozidla, tato deformace ovšem minula příčnick i podélník vozidla.

I když byla maximální dosažená deformace vozidla větší ve druhém případě, nedošlo k úmrtí řidiče. Při druhém střetu mezi vozidlem a stromem došlo k minutí příčnicku a levého podélníku vozidla, na řidiče tak působilo menší zpomalení. Také například Hirt (9) uvádí, že se zvyšující se decelerací vozidla vzniká rozsáhlejší a závažnější zranění posádky vozidla. Neupoutané tělo řidiče je při čelním střetu vrženo dopředu a často vzniká rozsáhlé zranění hlavy o volant, případně čelní sklo. Rozdílovým zraněním bylo v těchto dvou případech ze soudně lékařského hlediska roztržení hrudní srdečnice (aorty), což způsobilo prakticky okamžitou smrt s masivním zakrvácením dutiny hrudní bez možnosti záchrany života. Přímé násilí působící na hrudník prvního z řidičů mohlo být o něco vyšší (mnohočetné zlomeniny žeber, zhmoždění plic, trhlina aorty) než u druhého přeživšího řidiče (tento se např. mohl více zapřít o volant - zlomenina levého lokte).

Obr. 11 - Srovnání hloubky deformací na vozidlech
