# Případová studie: Komplexní porovnání dvou téměř identických nehod

Cílem tohoto článku je představit a porovnat dvě téměř identické dopravní nehody – shodná lokalita, identický typ vozidla i karoserie. Zatímco v jednom případě došlo ke smrtelnému zranění, ve druhém případě, kdy byl prokázán suicidální úmysl, došlo k těžkému zranění řidiče.

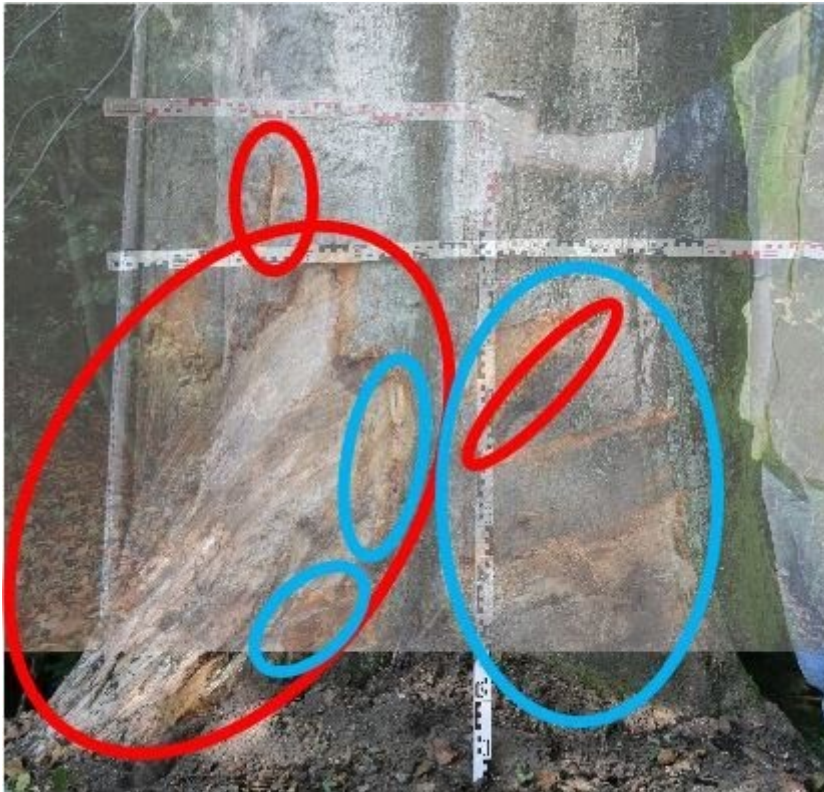
Obr. 10 - Srovnání deformací zanechaných na stromě po obou nehodách

Následující obrázek (obr. 10) propojuje stopy zanechané na stromě při obou dopravních nehodách. Je dodržena stejná barevná konvence - červenou barvou jsou zaznamenána poškození stromu, která vznikla při první dopravní nehodě, modrou barvou poškození, která vznikla u dopravní nehody č.2. Z obrázku je patrné, že při první nehodě došlo k většímu zasažení stromu a následně i markantnějšímu zpomalení vozidla.
