# Případová studie: Komplexní porovnání dvou téměř identických nehod

Cílem tohoto článku je představit a porovnat dvě téměř identické dopravní nehody – shodná lokalita, identický typ vozidla i karoserie. Zatímco v jednom případě došlo ke smrtelnému zranění, ve druhém případě, kdy byl prokázán suicidální úmysl, došlo k těžkému zranění řidiče.

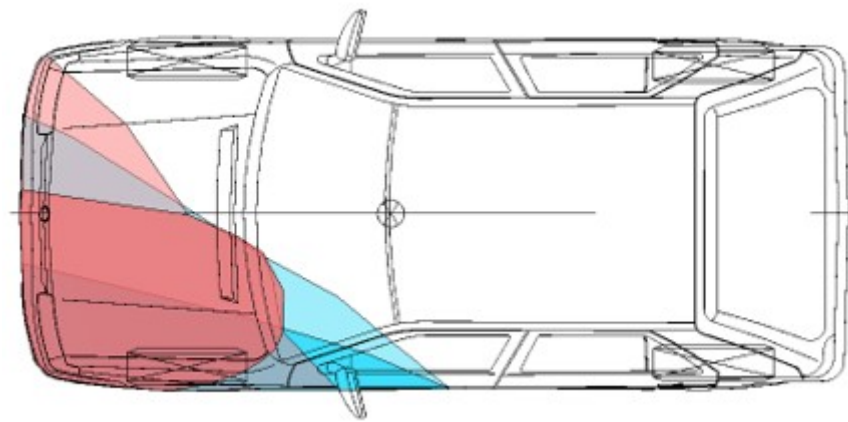
Obr. 11 - Srovnání hloubky deformací na vozidlech

Opět stejná barevná konvence byla zachována i u porovnání hloubky deformací (obr. 11) vzniklých u konkrétních dopravních nehod. Z porovnání je patrné, že u druhé dopravní nehody došlo k větší maximální deformaci vozidla, tato deformace ovšem minula příčnick i podélník vozidla.

I když byla maximální dosažená deformace vozidla větší ve druhém případě, nedošlo k úmrtí řidiče. Při druhém střetu mezi vozidlem a stromem došlo k minutí příčnicku a levého podélníku vozidla, na řidiče tak působilo menší zpomalení. Také například Hirt (9) uvádí, že se zvyšující se decelerací vozidla vzniká rozsáhlejší a závažnější zranění posádky vozidla. Neupoutané tělo řidiče je při čelním střetu vrženo dopředu a často vzniká rozsáhlé zranění hlavy o volant, případně čelní sklo. Rozdílovým zraněním bylo v těchto dvou případech ze soudně lékařského hlediska roztržení hrudní srdečnice (aorty), což způsobilo prakticky okamžitou smrt s masivním zakrvácením dutiny hrudní bez možnosti záchrany života. Přímé násilí působící na hrudník prvního z řidičů mohlo být o něco vyšší (mnohočetné zlomeniny žeber, zhmoždění plic, trhlina aorty) než u druhého přeživšího řidiče (tento se např. mohl více zapřít o volant - zlomenina levého lokte).
