Případová studie: Komplexní porovnání dvou téměř identických nehod

Publikováno: 23. 8. 2021
CDV

1) Centrum dopravního výzkumu, v.v.i., Brno

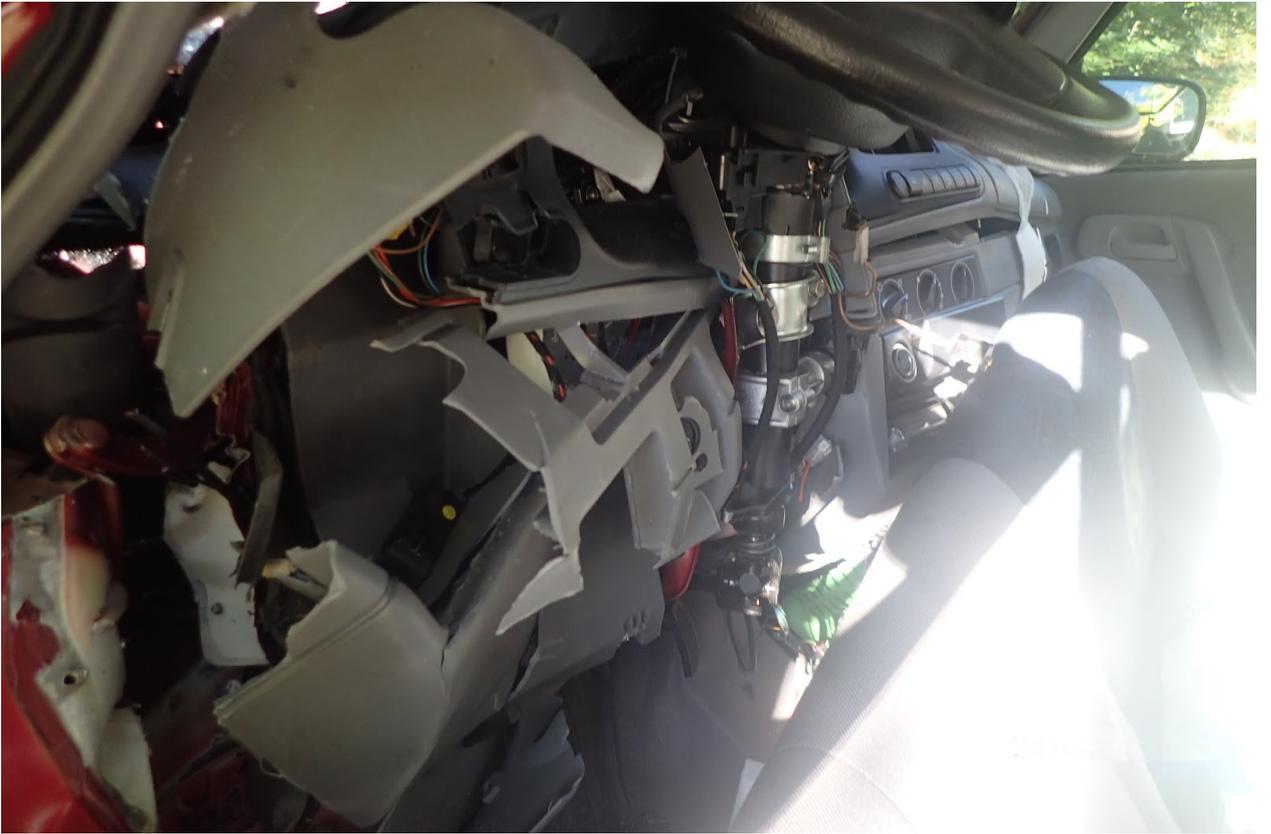
Na základě deformací jednotlivých částí vozidla Škoda Felicia bylo zjištěno, že maximální plastická deformace po nárazu do stromu dosahovala až 1,24 m od přední části vozidla. Během nehodového děje došlo k výraznému poškození přední části vozidla s následným narušením prostoru pro cestující (obr. 4). Při vizuálních ohledáních bylo zjištěno, že došlo k poškození či deformaci následujících částí vozidla:

INTERIER: rozsáhlé deformace levého podběhu a prostoru pro nohy řidiče (prolomená podlaha), výrazný posun ovládacích pedálů (plyn, brzda, spojka). Dále došlo k deformaci věnce volantu od kontaktu s řidičem, posun a deformace sloupku řízení, dále utržení opěradla sedadla u řidiče, vlivem deformace dělicí přepážky mezi prostorem pro cestující a zavazadlovým prostorem došlo k posunu kotevnicích bodů přístrojové desky a tím k posunu a zkroucení jednotlivých komponent.

Obr. 4 - Ukázka deformace interiéru vozidla č.1

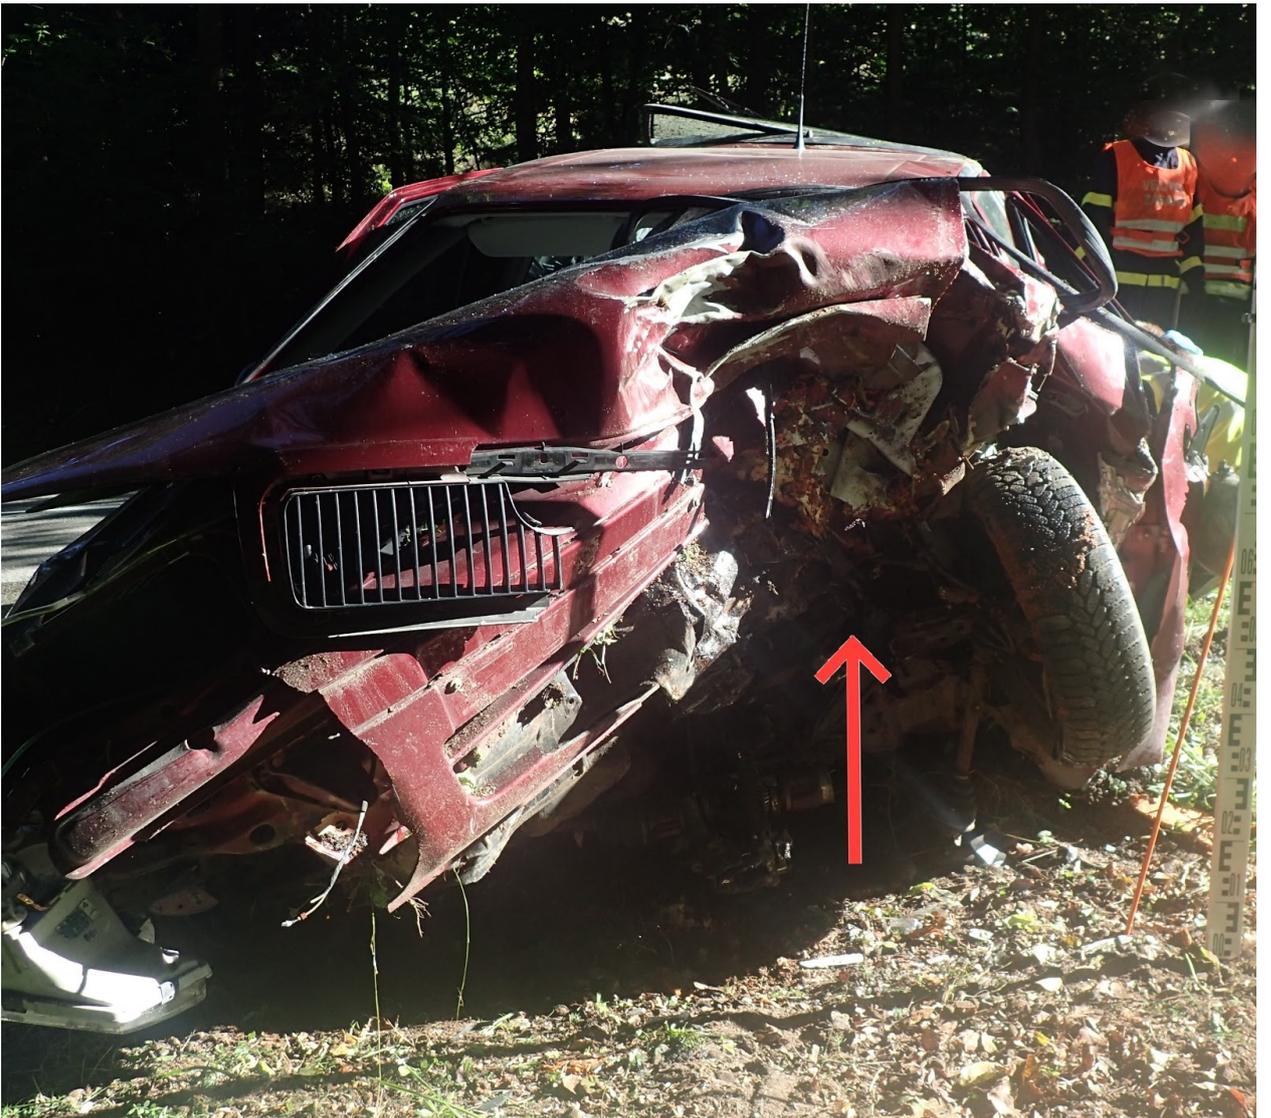
EXTERIER: motorového prostoru, levého prahu, prolomení střechy v linii pravého A sloupku a levého B sloupku, výrazný posun dělicí přepážky mezi prostorem pro cestující a motorovým prostorem, deformace podlahy pod řidičem, změna polohy a úhlu sevření levého A sloupku a střechy, deformace a uložení přední nápravy s následným zkrácením rozvoru.

Směr rázové síly a směr síly působící na řidiče je možné usuzovat z pořízené fotodokumentace na místě DN (obr. 5). Náraz do pevné překážky (charakteristický značným přetížením působícím na posádku), směr a velikost působící síly při nárazu vedly ke zborcení karoserie vozidla a zraněním řidiče neslučitelným se životem. Z výpočtu vyplynulo, že technicky přijatelné rozmezí hodnoty EES se pohybovalo mezi 72 až 78 km/h. Rychlost vozidla při nárazu do stromu byla cca 82 km/h.

Obr. 5 - Ukázka deformace exteriéru vozidla č.1
