# Případová studie: Komplexní porovnání dvou téměř identických nehod

Publikováno: 23. 8. 2021  
CDV

Cílem tohoto článku je představit a porovnat dvě téměř identické dopravní nehody – shodná lokalita, identický typ vozidla i karoserie. Zatímco v jednom případě došlo ke smrtelnému zranění, ve druhém případě, kdy byl prokázán suicidální úmysl, došlo k těžkému zranění řidiče.

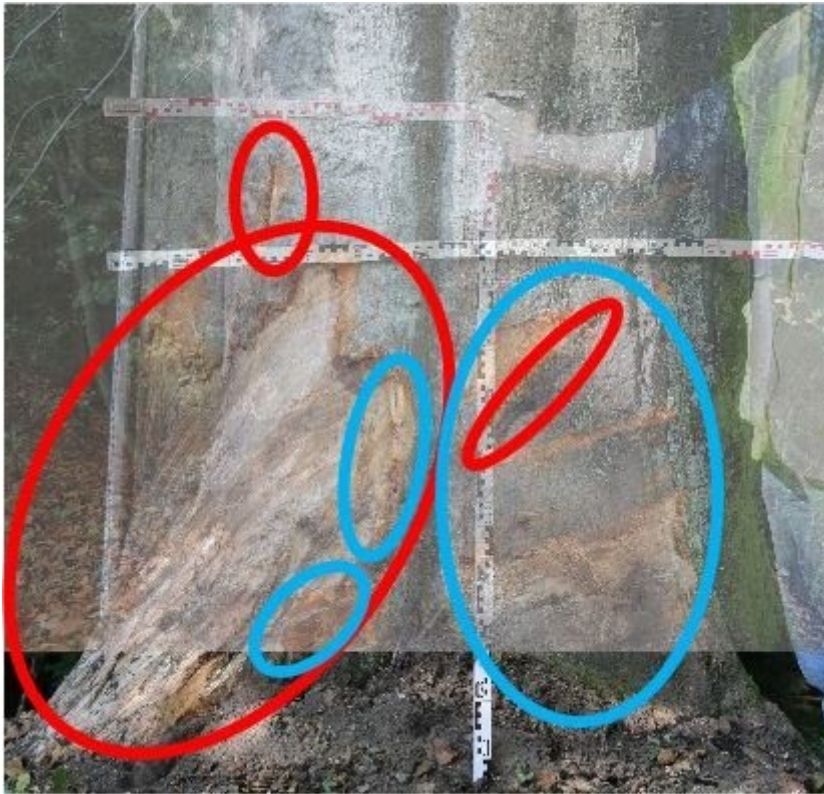
Následující obrázek (obr. 10) propojuje stopy zanechané na stromě při obou dopravních nehodách. Je dodržena stejná barevná konvence - červenou barvou jsou zaznamenána poškození stromu, která vznikla při první dopravní nehodě, modrou barvou poškození, která vznikla u dopravní nehody č.2. Z obrázku je patrné, že při první nehodě došlo k většímu zasažení stromu a následně i markantnějšímu zpomalení vozidla.

Obr. 10 - Srovnání deformací zanechaných na stromě po obou nehodách

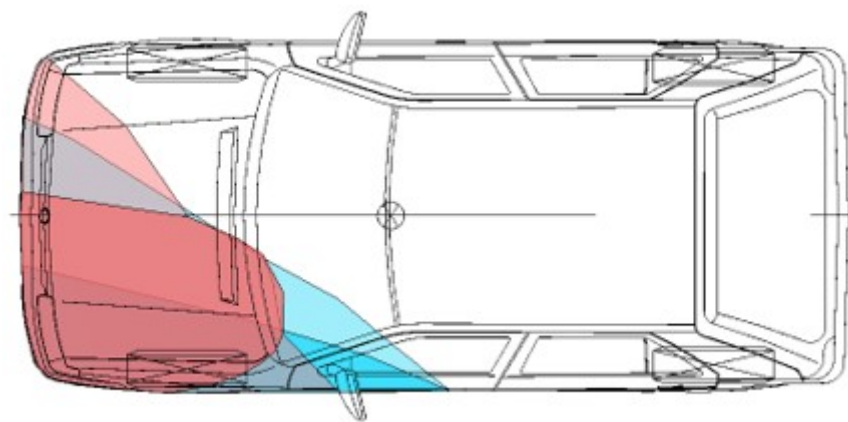
Opět stejná barevná konvence byla zachována i u porovnání hloubky deformací (obr. 11) vzniklých u konkrétních dopravních nehod. Z porovnání je patrné, že u druhé dopravní nehody došlo k větší maximální deformaci vozidla, tato deformace ovšem minula příčnick i podélník vozidla.

I když byla maximální dosažená deformace vozidla větší ve druhém případě, nedošlo k úmrtí řidiče. Při druhém střetu mezi vozidlem a stromem došlo k minutí příčnicku a levého podélníku vozidla, na řidiče tak působilo menší zpomalení. Také například Hirt (9) uvádí, že se zvyšující se decelerací vozidla vzniká rozsáhlejší a závažnější zranění posádky vozidla. Neupoutané tělo řidiče je při čelním střetu vrženo dopředu a často vzniká rozsáhlé zranění hlavy o volant, případně čelní sklo. Rozdílovým zraněním bylo v těchto dvou případech ze soudně lékařského hlediska roztržení hrudní srdečnice (aorty), což způsobilo prakticky okamžitou smrt s masivním zakrvácením dutiny hrudní bez možnosti záchrany života. Přímé násilí působící na hrudník prvního z řidičů mohlo být o něco vyšší (mnohočetné zlomeniny žeber, zhmoždění plic, trhlina aorty) než u druhého přeživšího řidiče (tento se např. mohl více zapřít o volant - zlomenina levého lokte).

Obr. 11 - Srovnání hloubky deformací na vozidlech
