Vjezdový ostrůvek v obci Bedihošť

Publikováno: 4. 6. 2007

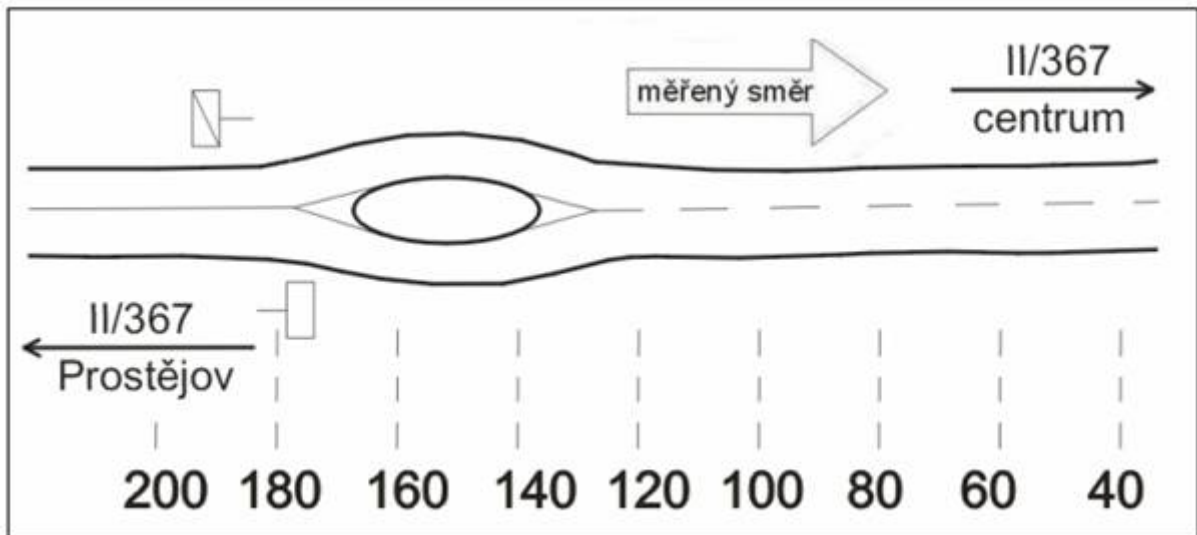
Směr Bedihošť:

Ze srovnání je zřejmý přínos vjezdového ostrůvku: u rychlosti V85 došlo ke snížení průměrně o 20 km/h, tj. o 25 %.
