# Případová studie: Komplexní porovnání dvou téměř identických nehod

Martina Kostíková<sup>1</sup>, Kateřina Bucsuházy<sup>1</sup>, Pavlína Moravcová<sup>1</sup>, Michal Zelený<sup>2</sup>, Teřana Makarčuková<sup>1</sup>, Eva Matuchová<sup>1</sup>, Roman Mikulec<sup>1</sup>

Cílem tohoto článku je představit a porovnat dvě téměř identické dopravní nehody – shodná lokalita, identický typ vozidla i karoserie. Zatímco v jednom případě došlo ke smrtelnému zranění, ve druhém případě, kdy byl prokázán suicidální úmysl, došlo k těžkému zranění řidiče.

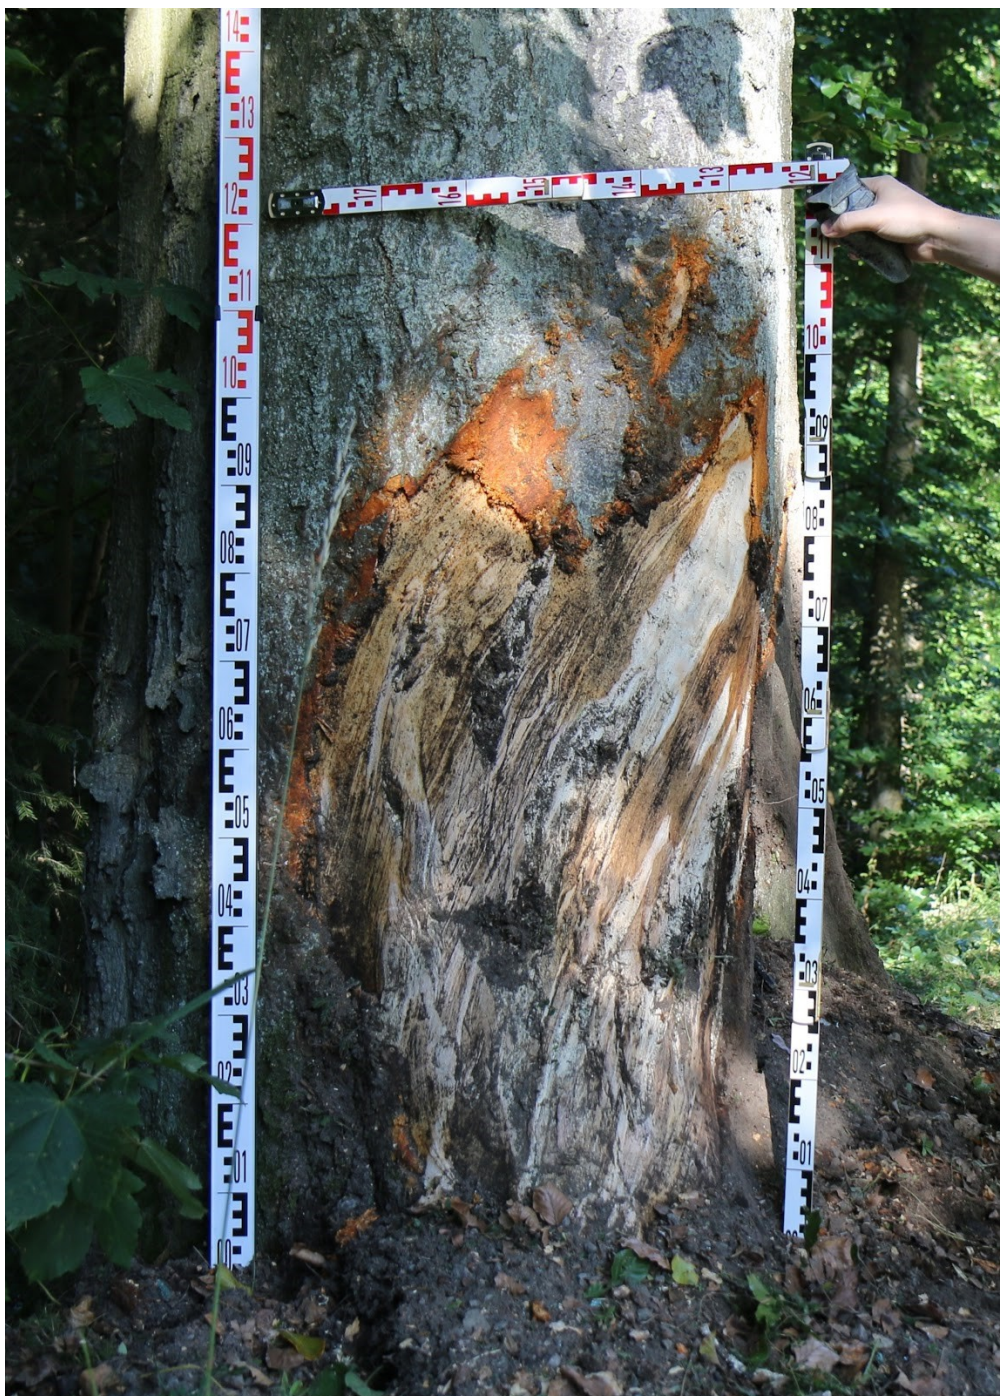
Obr. 2 - Stopy po kontaktu s vozidlem č.1 zanechané na stromě

byla dobrá. Směr jízdy vozidla před nehodou byl jihozápadním směrem, tudíž se nemohlo jednat např. o oslnění sluncem. Teplota okolního prostředí v době nehody byla 16 °C a vlhkost vzduchu se pohybovala okolo 85 %. Stopy po kontaktu zanechané na stromě po první dopravní nehodě jsou zachyceny na obrázcích (obr. 2) a (obr. 3).

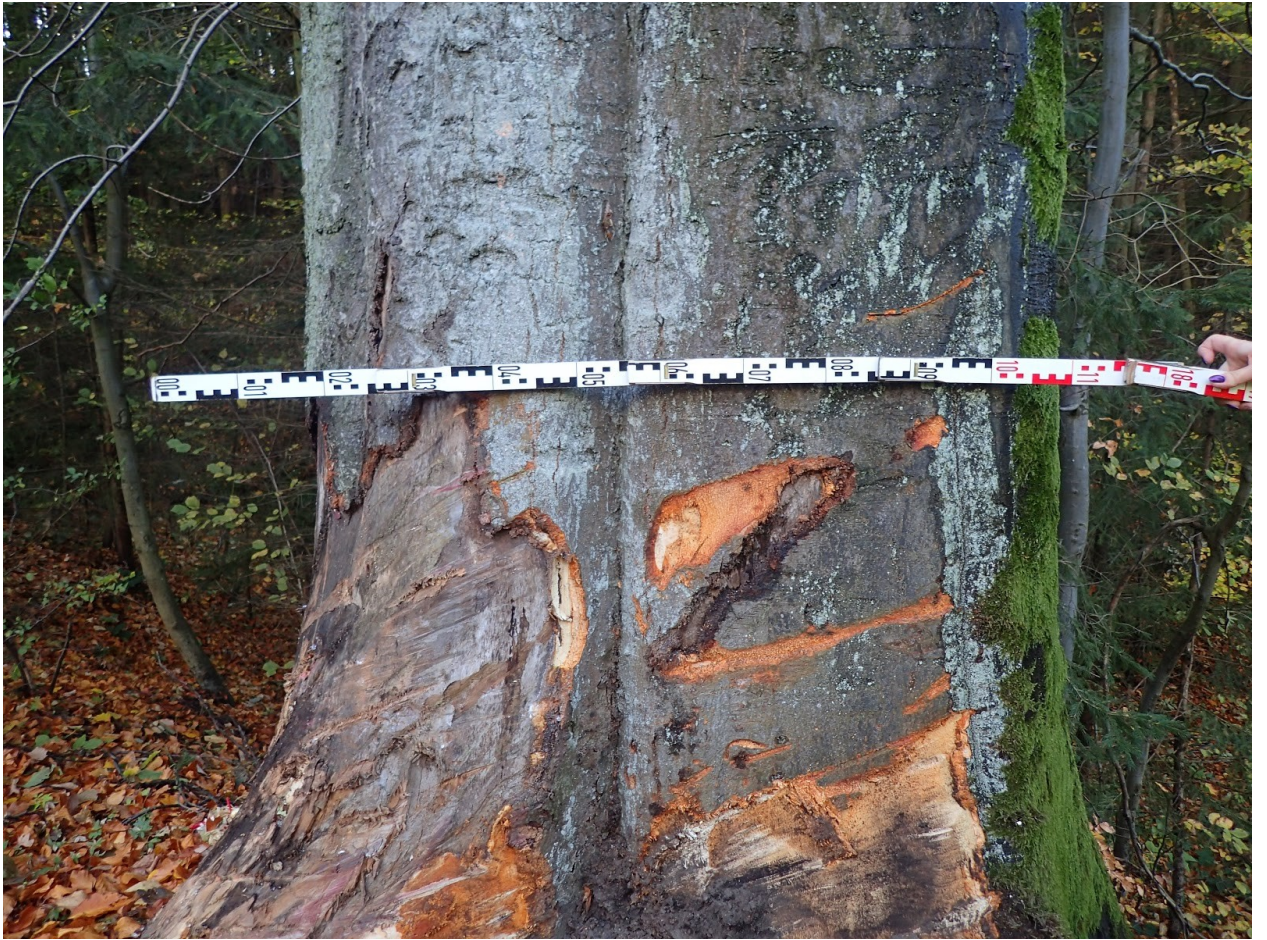
Obr. 6 - Stopy po kontaktu s vozidlem č.2 zanechané na stromě

Stopy po kontaktu zanechané na stromě po druhé dopravní nehodě jsou zachyceny na obr. 6. Z fotografií je jasně patrné, že zanechané stopy na kůře stromu jsou menšího rozsahu, než tomu bylo u první dopravní nehody. Stopy po první nehodě jsou i přes časový odstup na stromě stále patrné.

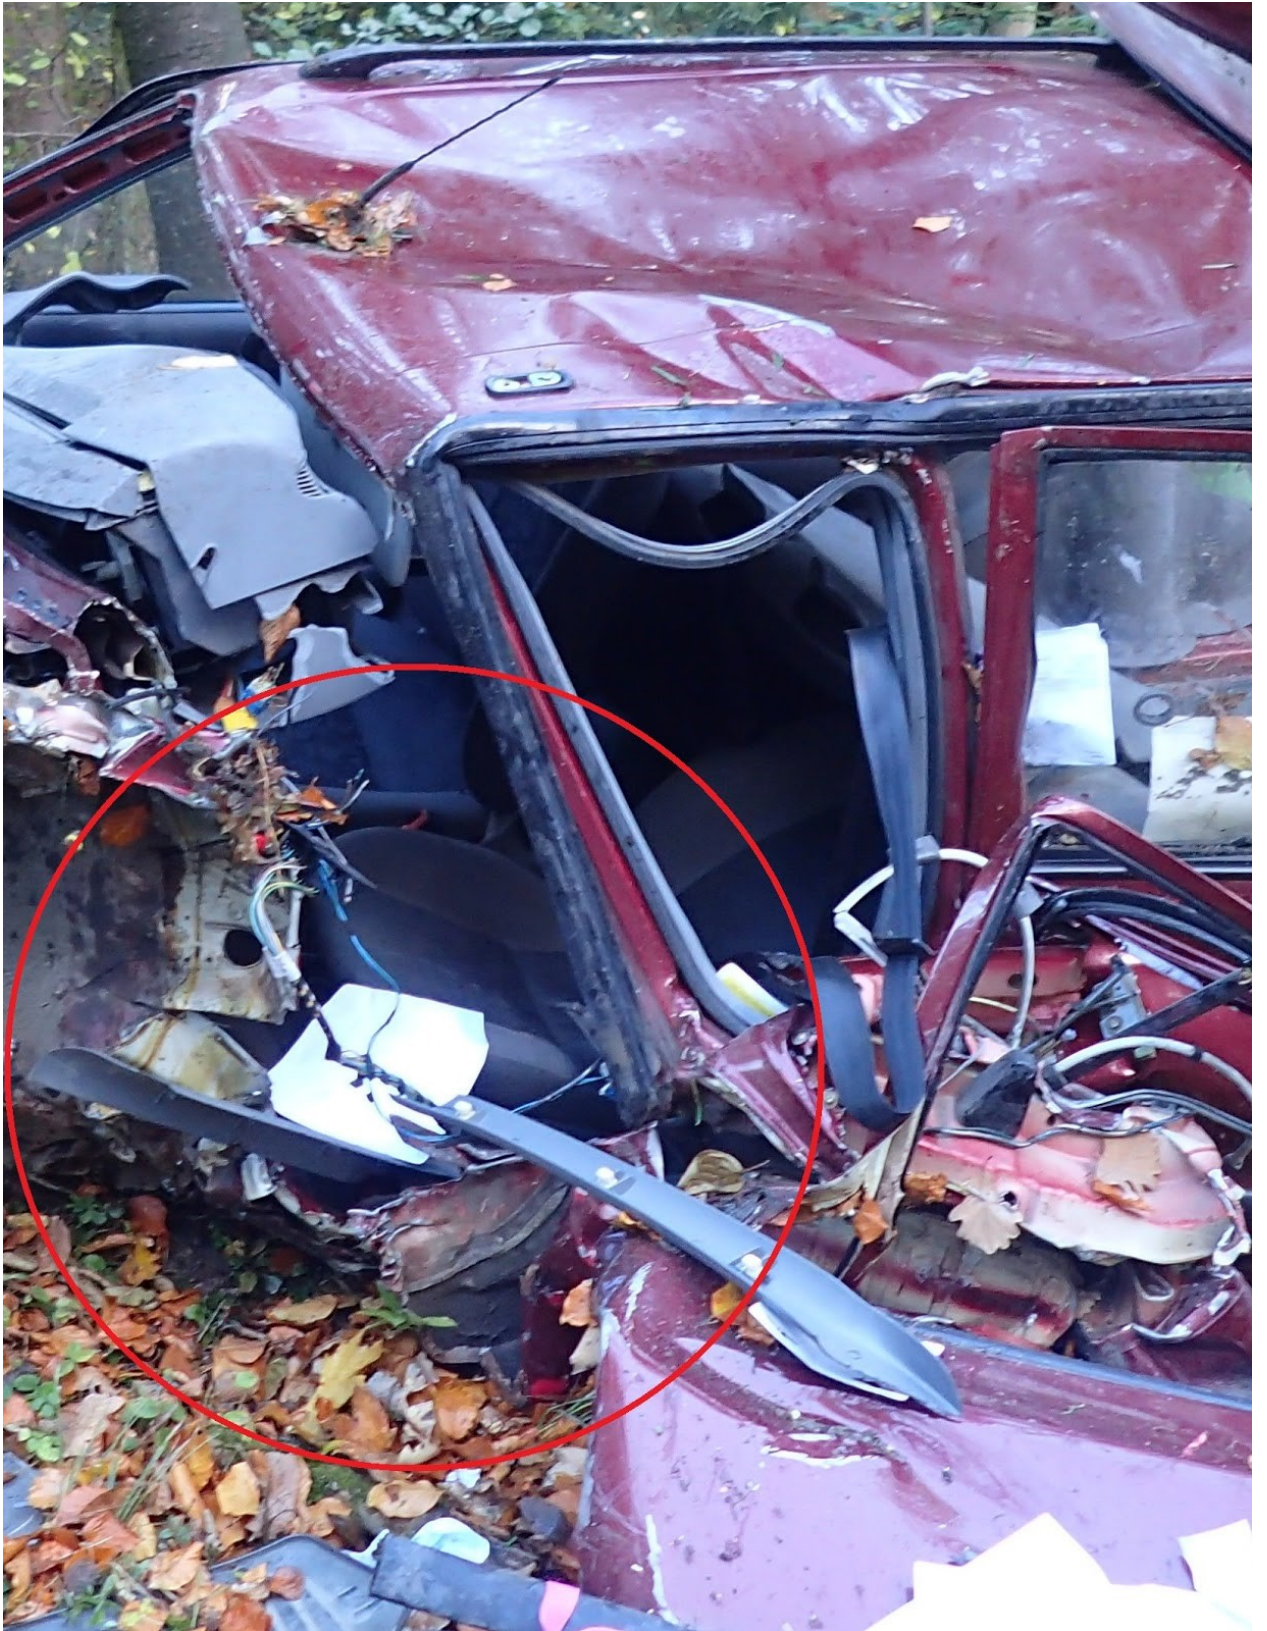
Obr. 7 - Ukázka deformace interiéru vozidla č.2

Z ohledání místa dopravní nehody je patrný rozdíl jak ve směru nárazu, tak v deformaci jednotlivých částí vozidla. Jednalo se o excentrický náraz, kdy směr rázu a působících sil nebyl kolmý na vozidlo, ale byl pod úhlem. Maximální deformace dosahovala až 2 m od přední části vozidla Škoda Felicia. I v tomto případě došlo k rozsáhlým deformacím přední a levé části vozidla s narušením prostoru pro posádku (obr. 7). Při vizuálním ohledáním bylo zjištěno, že došlo k poškození či deformaci:

**EXTERIER:** motorového prostoru, levého prahu, prolomení střechy v linii levého B sloupku, výrazný posun dělicí přepážky mezi prostorem pro cestující a motorovým prostorem, deformace (vytržení) podlahy pod řidičem, změna polohy a úhlu sevření levého A sloupku a střechy, deformace přední nápravy a uložení přední nápravy s následným zkrácením rozvoru.

**INTERIER:** rozsáhlé deformace levého podběhu a prostoru pro nohy řidiče (částečně vytržená podlaha) (obr. 7). Dále došlo k deformaci věnce volantu od kontaktu s řidičem, posunu a deformace sloupku řízení, vlivem deformace dělicí přepážky mezi prostorem pro cestující a zavazadlovým prostorem došlo k posunu kotevních bodů přístrojové desky a tím k posunu a zkroucení jednotlivých komponent.

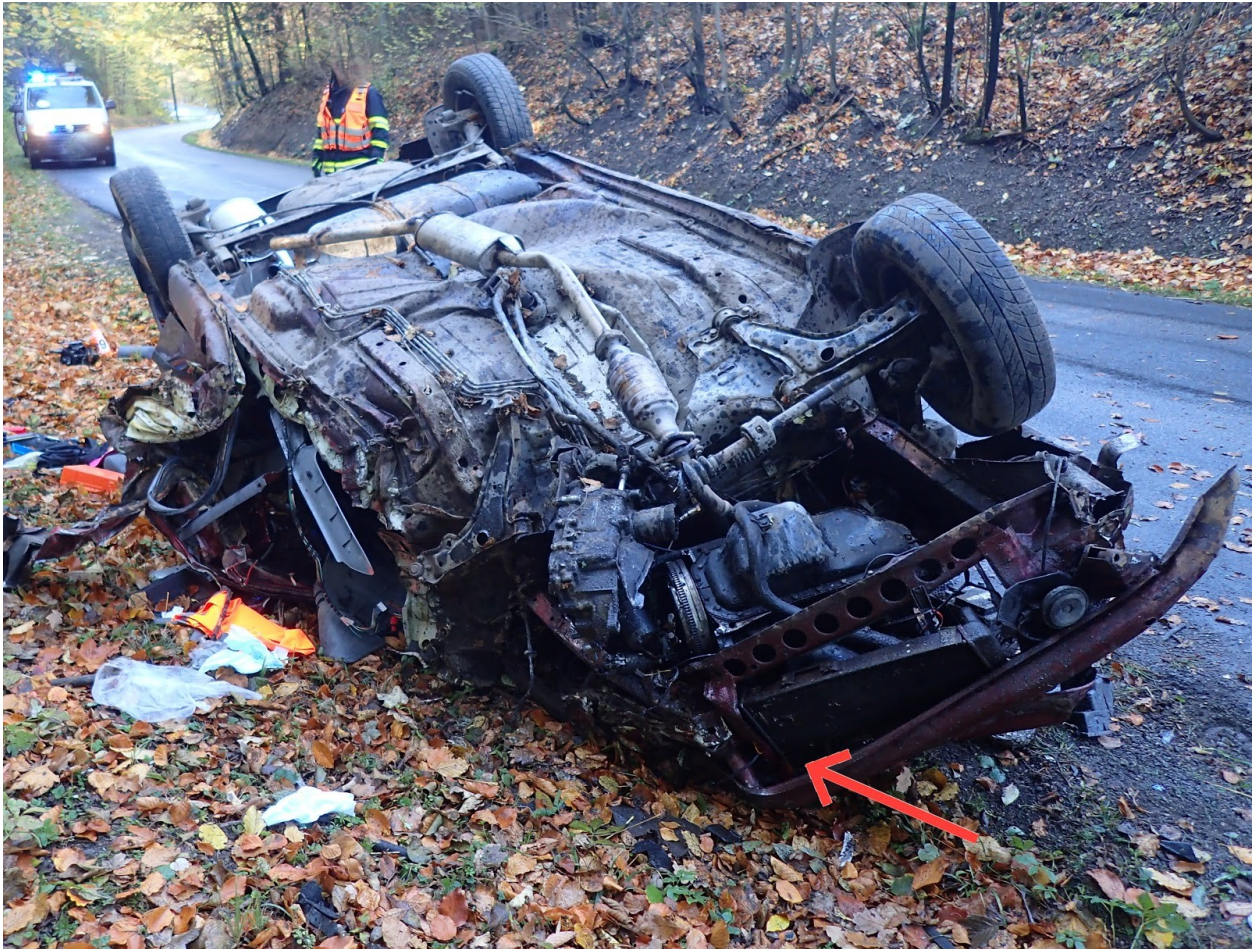
Obr. 8 - Ukázka deformace exteriéru vozidla č.2

Při excentrickém střetu (obr. 8) došlo k minutí příčnicku a levého podélníku vozidla. Následné deformace (zborcení karoserie, posun přístrojové desky na levé straně a vytržení podlahy na straně řidiče) narušily prostor pro posádku řidiče ve významně menším rozsahu oproti první nehodě. Z výpočtu vyplynulo, že technicky přijatelné rozmezí hodnoty EES se pohybovalo mezi 64 až 70 km/h. Střetová rychlost vozidla byla cca 80 km/h.

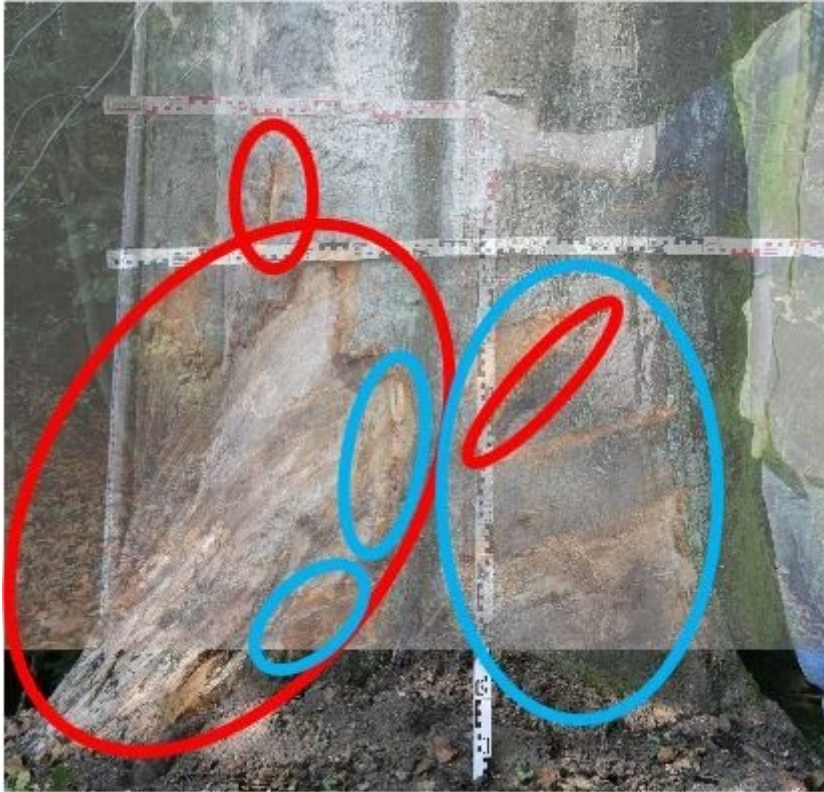
Obr. 10 - Srovnání deformací zanechaných na stromě po obou nehodách

Následující obrázek (obr. 10) propojuje stopy zanechané na stromě při obou dopravních nehodách. Je dodržena stejná barevná konvence - červenou barvou jsou zaznamenána poškození stromu, která vznikla při první dopravní nehodě, modrou barvou poškození, která vznikla u dopravní nehody č.2. Z obrázku je patrné, že při první nehodě došlo k většímu zasažení stromu a následně i markantnějšímu zpomalení vozidla.

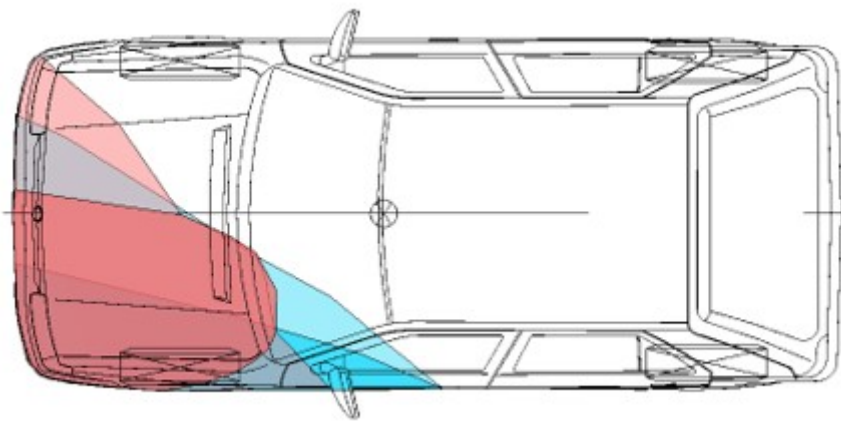
Obr. 11 - Srovnání hloubky deformací na vozidlech

Opět stejná barevná konvence byla zachována i u porovnání hloubky deformací (obr. 11) vzniklých u konkrétních dopravních nehod. Z porovnání je patrné, že u druhé dopravní nehody došlo k větší maximální deformaci vozidla, tato deformace ovšem minula příčnick i podélník vozidla.

I když byla maximální dosažená deformace vozidla větší ve druhém případě, nedošlo k úmrtí řidiče. Při druhém střetu mezi vozidlem a stromem došlo k minutí příčnicku a levého podélníku vozidla, na řidiče tak působilo menší zpomalení. Také například Hirt (9) uvádí, že se zvyšující se decelerací vozidla vzniká rozsáhlejší a závažnější zranění posádky vozidla. Neupoutané tělo řidiče je při čelním střetu vrženo dopředu a často vzniká rozsáhlé zranění hlavy o volant, případně čelní sklo. Rozdílovým zraněním bylo v těchto dvou případech ze soudně lékařského hlediska roztržení hrudní srdečnice (aorty), což způsobilo prakticky okamžitou smrt s masivním zakrvácením dutiny hrudní bez možnosti záchrany života. Příčné násilí působící na hrudník prvního z řidičů mohlo být o něco vyšší (mnohočetné zlomeniny žeber, zhmoždění plic, trhlina aorty) než u druhého přeživšího řidiče (tento se např. mohl více zapřít o volant - zlomenina levého lokte).
