# Rizikové faktory na železničních přejezdech ve městech

Publikováno: 17. 10. 2012

## Shrnutí frekventovaných bezpečnostních rizik železničních přejezdů ve městech, zjištěných pomocí inspekcí

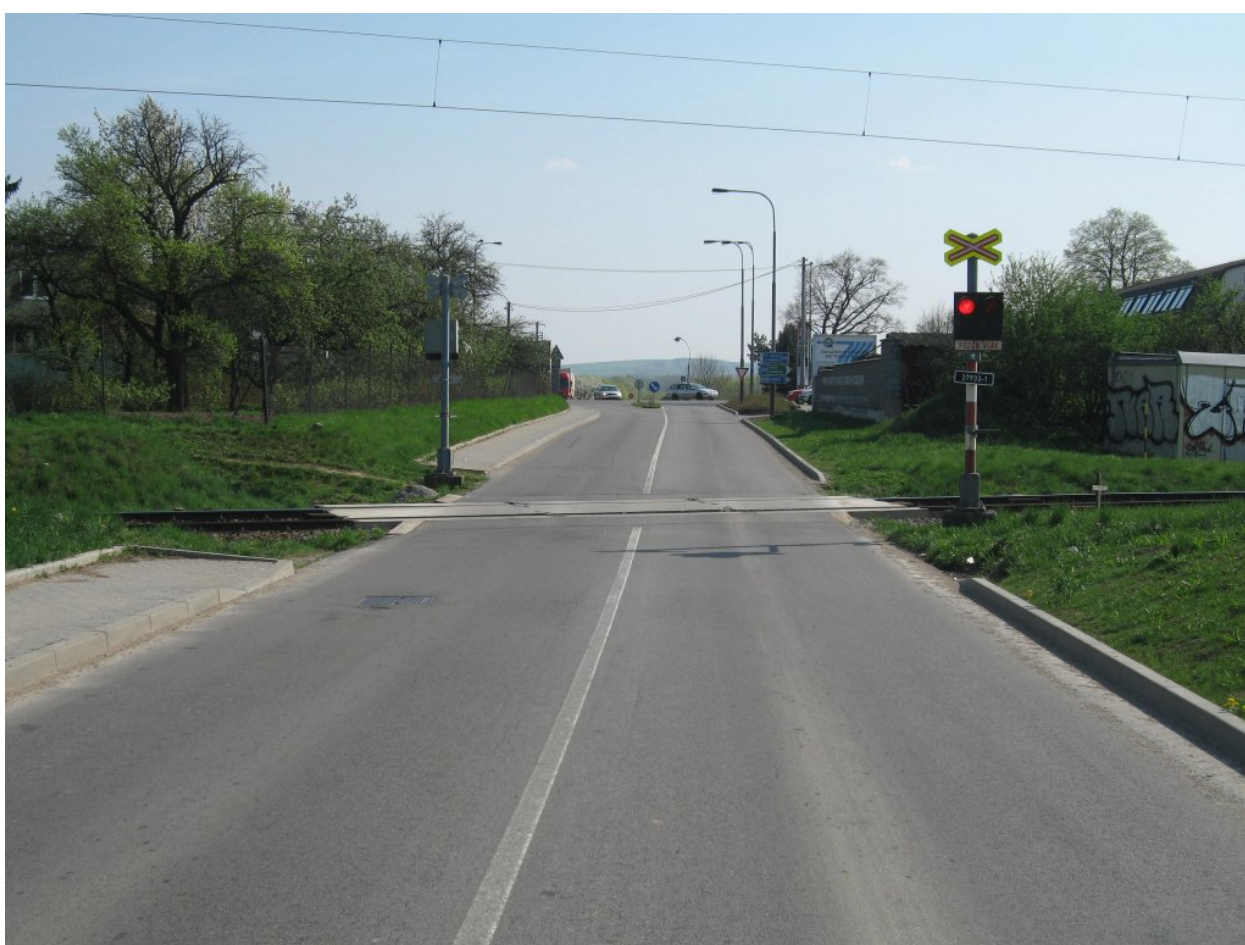
**Obrázek 1b** (animace opatření - přejezd ve výstraže)

1. malá nápadnost přejezdu v prostředí, absence příčných prvků podvědomě spojených se zastavením (**viz obrázek 1**),
2. daleký průhled přejezdem, dominantní pozadí přitahující pozornost řidiče za přejezd (**viz obrázek 2**),
3. nedostatečné rozhledové poměry (hrají roli i u přejezdů zabezpečených PZS, kde byla u kvadrantů s horším rozhledem zjištěna větší náchylnost k nehodám),
