Zařízení pro provozní informace na ulici Bělohorské v Brně - 1 rok po instalaci

Publikováno: 27. 4. 2007

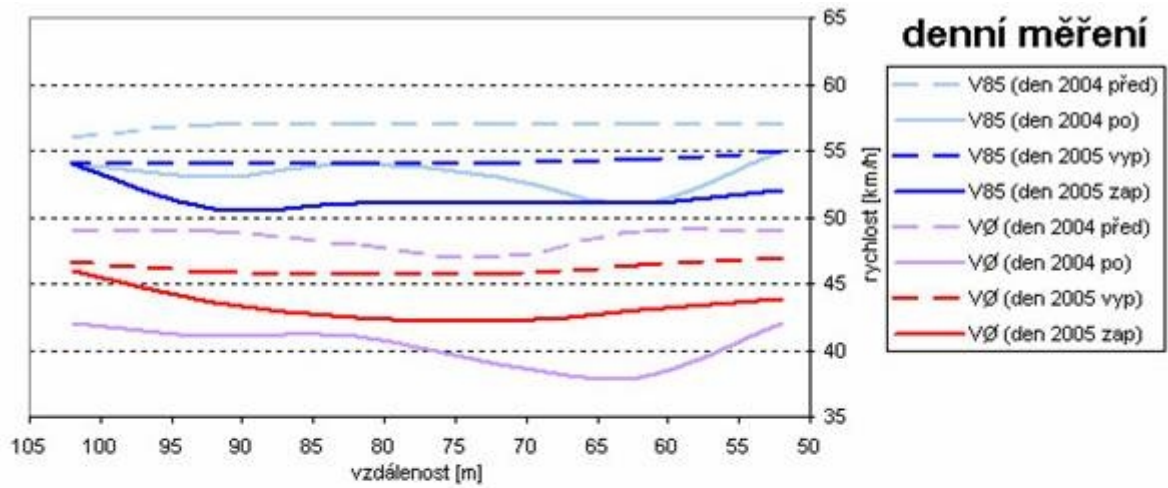
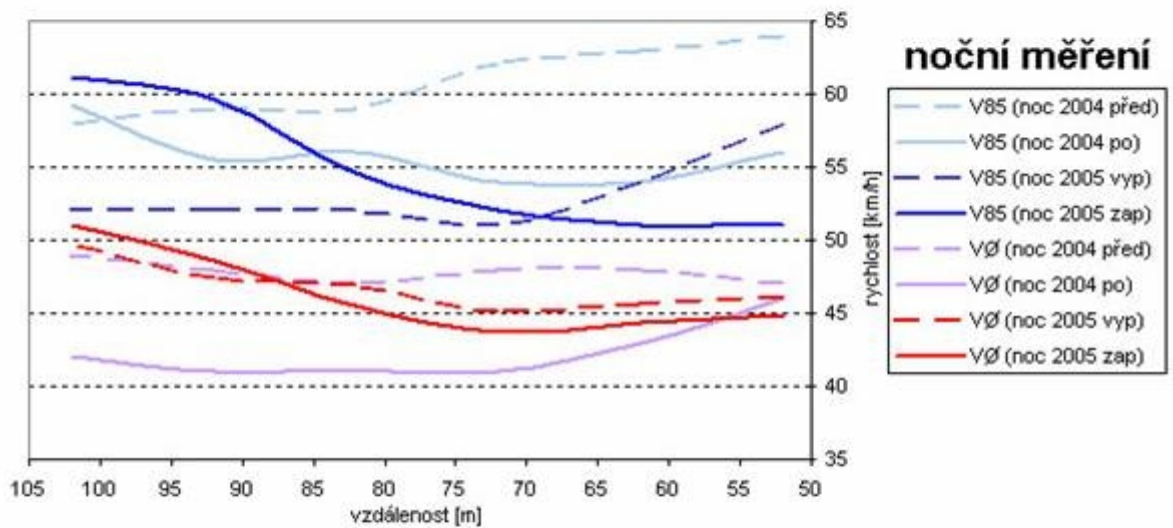
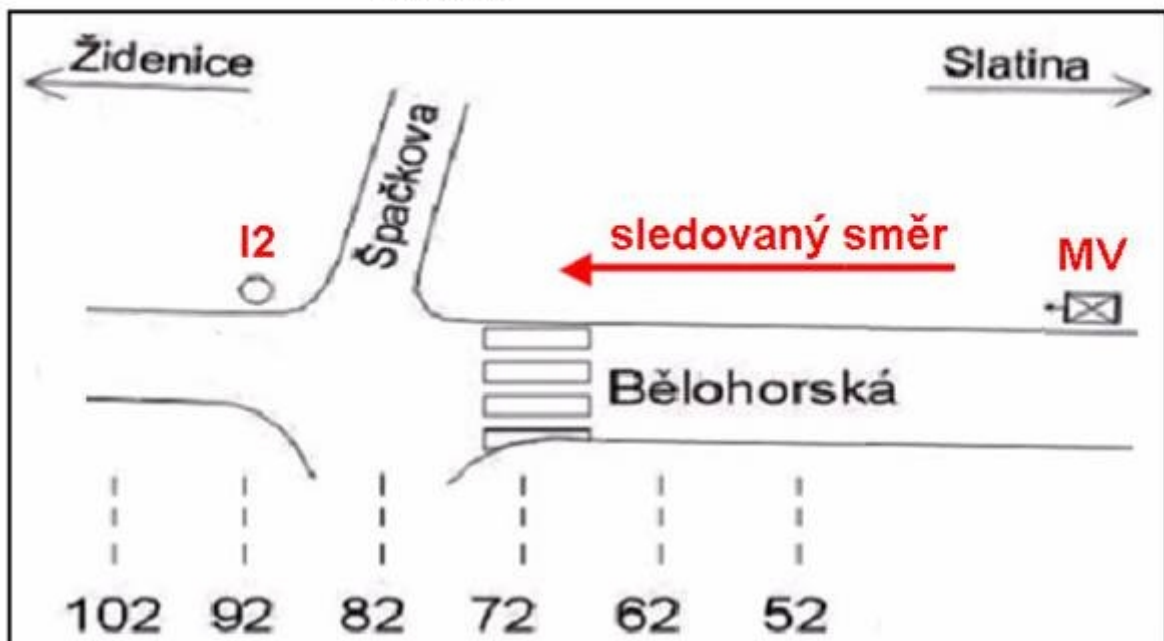
Rychlosti byly vyhodnoceny v šesti profilech (viz schéma u obr. 3). Následující grafy a tabulka uvádí rozložení rychlosti V_{85} (tj. rychlosti, kterou nepřekročilo 85 % vozidel) a průměrné rychlosti ve sledovaném úseku pro všech osm měření.

Obr. 3 Grafy rozložení rychlosti V85 a průměrné rychlosti ve sledovaném úseku pro všech šest měření. Schéma zobrazuje umístění stanoviště měřícího vozidla (MV) a zařízení (I2) a šest vyhodnocených profilů popsanych vzdáleností od MV.

- Rychlosti v noci jsou obecně vyšší než ve dne (cca o 2 km/h, tj. o 4 %). To je způsobeno nižší intenzitou provozu a také obecným povědomím nižší pravděpodobnosti možné policejní kontroly.
- Po instalaci zařízení však došlo k celkovému snížení rychlostí (např. na profilu sledovaného zařízení, tj. 92 m od stanoviště měřicího vozidla, došlo ke snížení rychlosti V₈₅ o 4 km/h u denního měření, tj. o 7 % a o 7 km/h u nočního měření, tj. o 15 %) a zároveň ke zmenšení rozdílu mezi denními a nočními hodnotami.
- Řidiči byli ovlivněni i v místě přechodu pro chodce. V profilu ve vzdálenosti 72 m od stanoviště měřicího vozidla došlo u denního měření k poklesu rychlosti V₈₅ o 4 km/h, tj. o 7 % a u nočního měření o 11 km/h, tj. o 18 %.

- Naměřené rychlosti při vypnutém radaru jsou téměř totožné s výsledky ve druhé etapě, nepřesahují však hodnoty před instalací zařízení.
- Rychlosti po opětovném zprovoznění radaru jsou cca o 3 km/h nižší než při vypnutí a jsou ze všech etap nejnižší (cca o 5 km/h nižší než hodnoty z první etapy).

Průběh rychlostí u nočních měření ve třetí a čtvrté etapě lze přirovnat k denním hodnotám; je však nutno přihlídnout ke skutečnosti, že u vzdálenějších profilů (92 m a 102 m) jsou hodnoty méně vypovídající z důvodu nižšího počtu sledovaných vozidel.
