Vyhodnocení efektivity použití figurín v Lipníku nad Bečvou

Publikováno: 27. 4. 2007

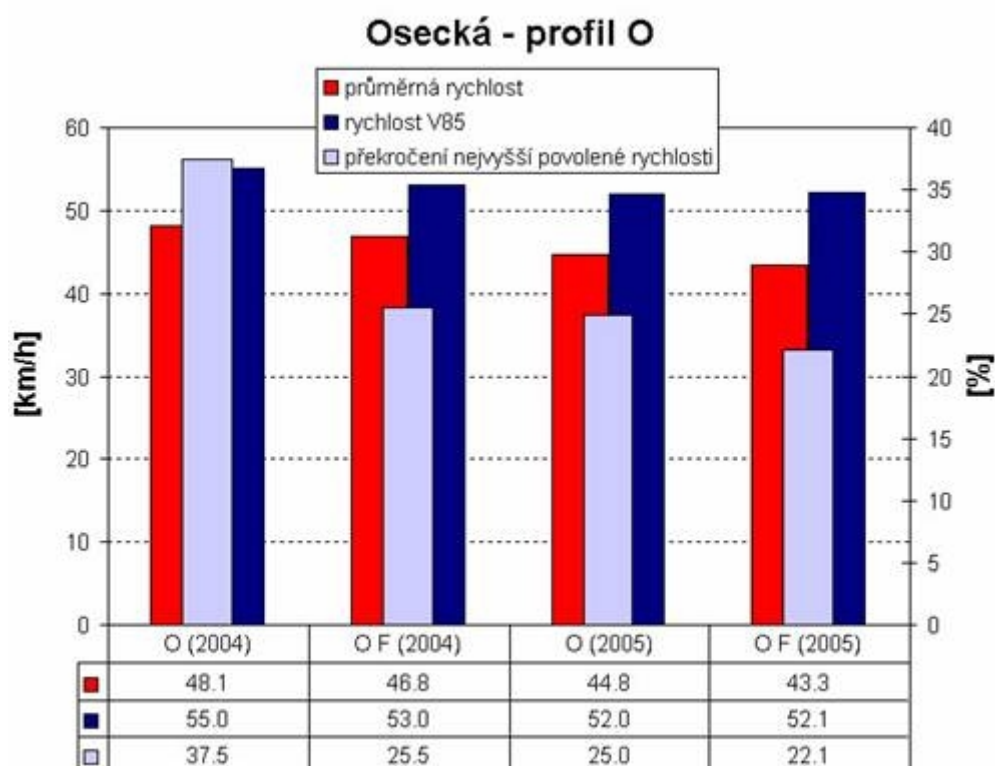
Výsledné grafy s tabulkami hodnot jsou na obr. 6 - 8. Grafy zobrazují pro každé měření průměrnou rychlost, rychlost V_{85} (tj. rychlost, kterou nepřekročilo 85 % vozidel) a procentuální hodnotu četnosti překročení nejvyšší povolené rychlosti (tj. 50 km/h).

Obr. 6. Grafy a tabulky hodnot průměrné rychlosti, rychlosti V_{85} a procentuální četnosti překročení nejvyšší povolené rychlosti v profilu O na ulici Osecké (písmeno F označuje měření s figurínou)

- Na ulici Osecké došlo po instalaci figuríny k mírnému snížení rychlosti a tato úroveň dále přetrvává. Figurína je však nevhodně umístěna za parkujícími vozidly (viz obr. 3).
- V profilu H1 se snížila rychlost po instalaci v roce 2004. V roce 2005 byl zjištěn přibližně setrvalý stav.
