# Nový prvek pro regulaci nezákonného chování řidičů

Publikováno: 29. 1. 2016  
CDV

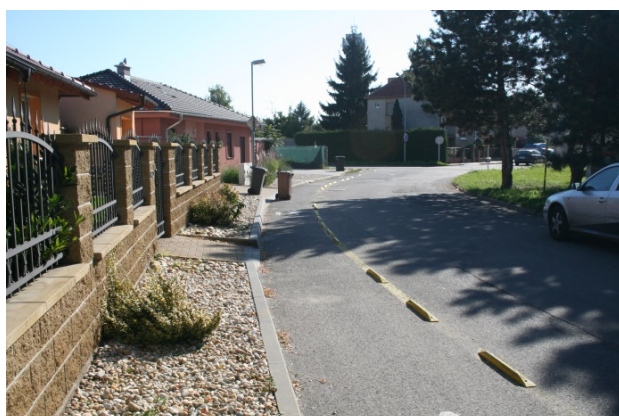
Obrázek 10. Břeclav – před osazením

V tomto případě se jedná o obousměrnou dvoupruhovou komunikaci bez přilehlých chodníků. Právě kvůli absenci chodníků a poměrně velkému provozu pěších byla na široké komunikaci oddělena pěší doprava vodorovným značením a pomocí nízkých parkovacích zářezek. Tyto zářezky nesly známky častého přejíždění a byly ve velmi špatném stavu. Vybudování chodníku prozatím nepřipadalo v úvahu kvůli majetkovému vypořádání pozemků, proto město zvolilo nízkonákladové prozatímní řešení pomocí flexibilních sloupků. Na lokalitu bylo osazeno 24 ks sloupků průměru 80 mm výšky 750 mm. Kotvení sloupků proběhlo opět povrchovým způsobem pomocí kotev do živичného povrchu komunikace.

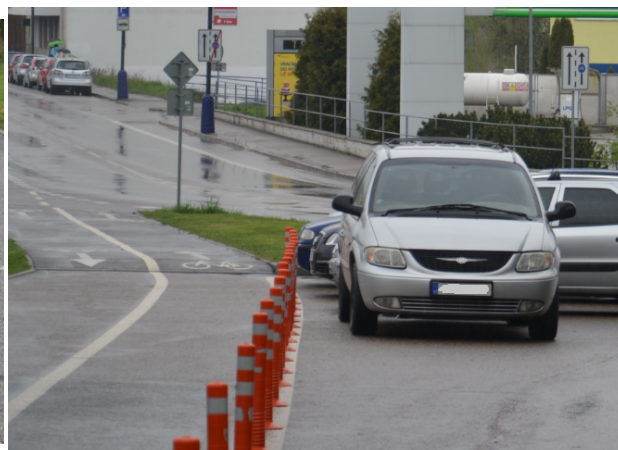
Obrázek 19. Benešov - 12 měsíc (duben 2015)
