Vyhodnocení efektivity použití figurín v Lipníku nad Bečvou

Silnice I/47 tvoří páteřní komunikaci města Lipník nad Bečvou. Dochází na ní k překračování nejvyšší dovolené rychlosti a tím snižování bezpečnosti provozu. Také se zde vyskytují vážné dopravní nehody. Z těchto důvodů byly na dvou vybraných místech silnice I/47 v blízkosti základních škol, kde lze očekávat zvýšený pohyb dětí na přechodech, nainstalovány figuríny policistů. V roce 2004 bylo provedeno kontinuální měření rychlosti vozidel laserovou pistolí. V dalších etapách měření v roce 2005 byla rychlost měřena profilově pomocí radarů. V následujícím textu jsou výsledky těchto měření porovnány. Ze srovnání pak vyplývají závěry o dlouhodobé efektivity použitého opatření.

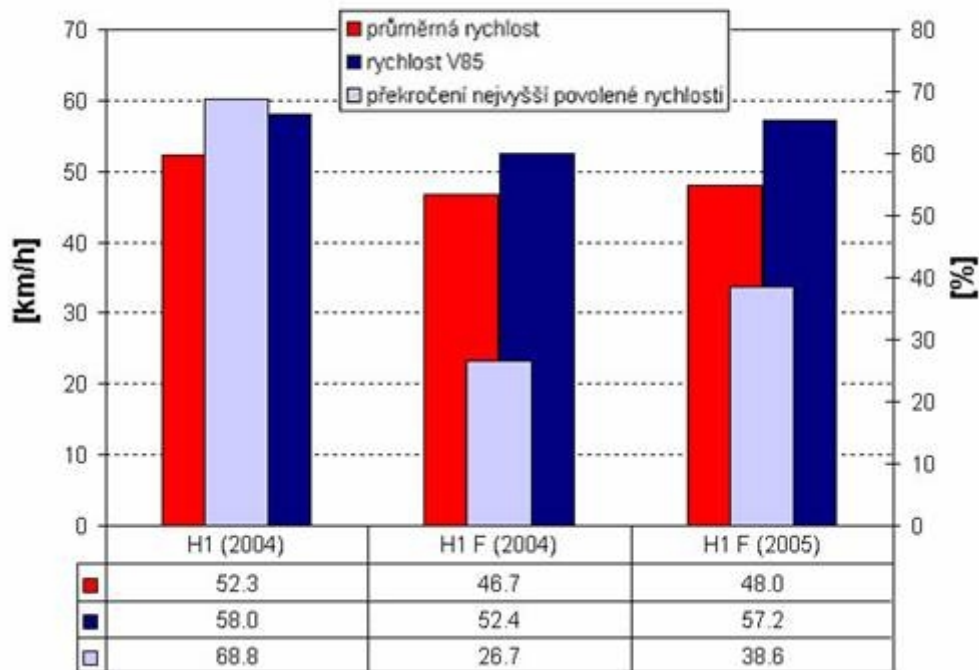
Hranická - profil H1

Obr. 7. Grafy a tabulky hodnot průměrné rychlosti, rychlosti V85 a procentuální četnosti překročení nejvyšší povolené rychlosti v profilu H1 na ulici Hranické (písmeno F označuje měření s figurínou)

- Na ulici Osecké došlo po instalaci figuríny k mírnému snížení rychlosti a tato úroveň dále přetrvává. Figurína je však nevhodně umístěna za parkujícími vozidly (viz obr. 3).
- V profilu H1 se snížila rychlost po instalaci v roce 2004. V roce 2005 byl zjištěn přibližně setrvalý stav.
