Dopravní nehody na přechodech pro chodce - případová studie

Publikováno: 20. 7. 2021
CDV

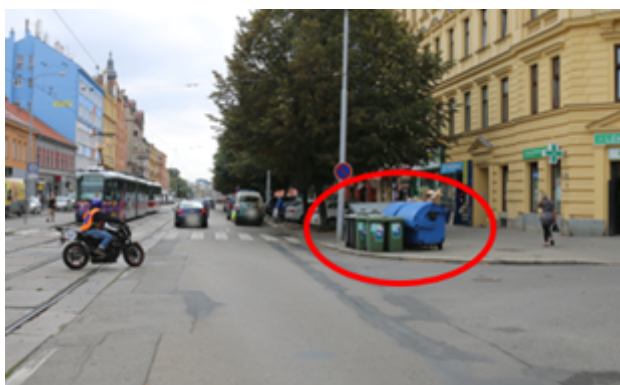
Příkladem omezení rozhledu nádobami na tříděný odpad s negativním vlivem na vznik nehody je přechod pro chodce nacházející se na průsečné křižovatce ulic Štefánikova a Hrnčířská v městské části Královo Pole v Brně. Přechod leží na rameni ulice Štefánikova, která je místní sběrnou komunikací plnící dopravně-obslužnou funkci. Z hlediska šířkového uspořádání se jedná o místní komunikaci směrově rozdělenou nezvýšeným tramvajovým pásem. V rámci činnosti HADN zde byla analyzována nehoda mezi osobním vozidlem a chodcem. Řidič osobního vozidla jel po ulici Štefánikova směrem do centra města Brna, když mu na křižovatce s ulicí Hrnčířská z pravé strany zpoza nádob na tříděný odpad vešel chodec. Řidič již nestihl na danou situaci reagovat a došlo k čelnímu střetu s chodcem. Obr. č. 11 zobrazuje umístění nádob na tříděný odpad v blízkosti přechodu pro chodce.

Nádoby na tříděný odpad umístěné v blízkosti přechodu v ulici Štefánikova

Nevhodně umístěné nádob na tříděný odpad jsou častým případem, kdy lze prostředí označit jako přispívající faktor vzniku dopravních nehod. Jedná se ovšem o případy, které lze jednoduše opravit kontrolou dodržení rozhledových polí při schvalování umístění těchto nádob, případně kontrolou umístování nádob v praxi. Dlouhodobějším řešením (bez následné kontroly jejich umístování) je zřízení podzemních kontejnerů na tříděný odpad.
