Vyhodnocení efektivity použití figuríny policisty ve Fulneku

Publikováno: 27. 4. 2007

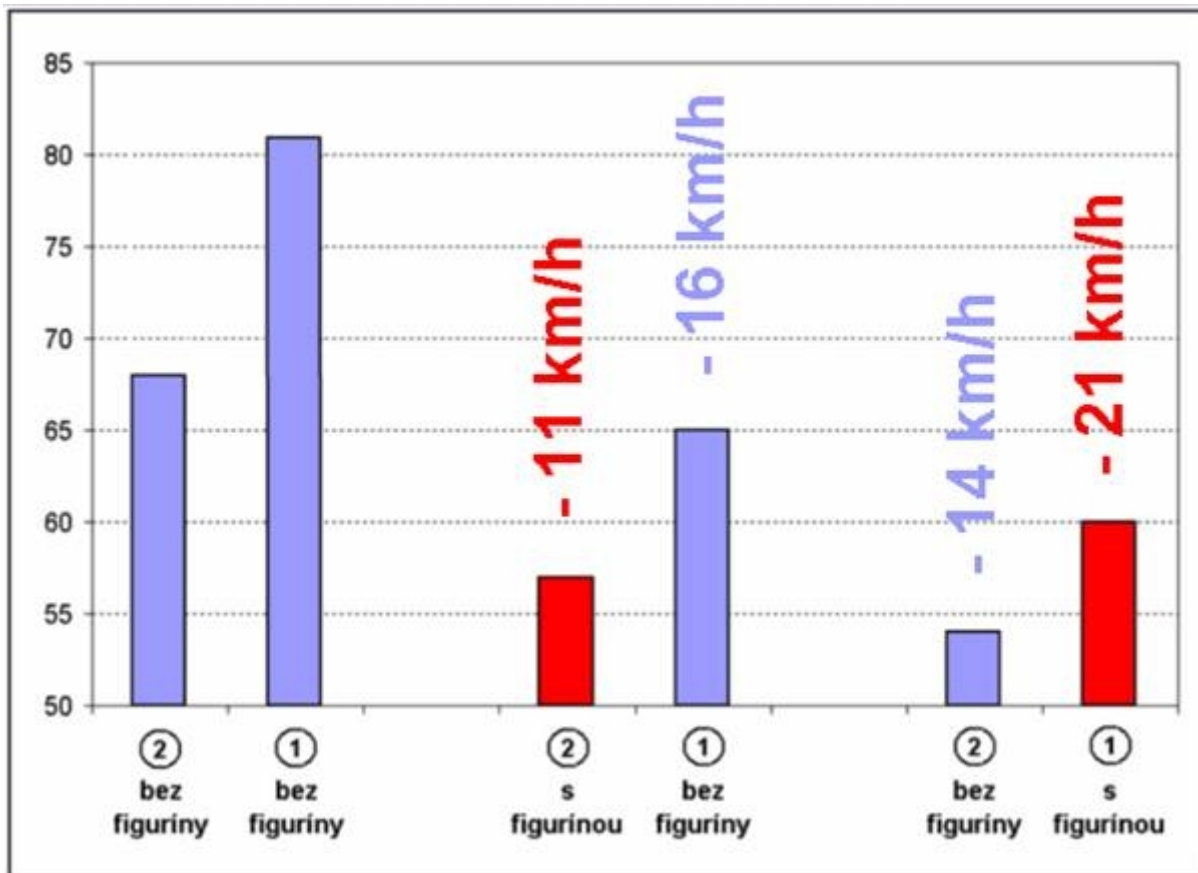
Výsledky tří měření rychlosti V₈₅ jsou shrnuty v následujícím grafu.

Graf 1 - Výsledky tří etap měření rychlosti V₈₅ (červeně jsou zvýrazněna měření s figurínou, hodnoty označují snížení vůči stavu bez figuríny)

Poslední měření bylo realizováno s figurínou na prvním stanovišti, tedy u vjezdu do obce. Na stanovišti č. 1, kde byla figurína umístěna, došlo k dalšímu snížení rychlosti (celkově oproti

rychlostem bez figuríny až o 20 km.h⁻¹ v případě rychlosti V₈₅).

Za křižovatkou již snížení není veliké (cca o 3 km.h⁻¹).

Figurína policisty měla během měření ve Fulneku velmi pozitivní vliv na rychlost - na vjezdu do obce došlo ke snížení rychlostí až o 20 km.h⁻¹ a 85% vozidel nepřekročilo rychlost 60 km.h⁻¹. Podobné, i když o něco menší snížení rychlosti bylo dosaženo i za křižovatkou se silnicí I/57. Tak velký vliv figuríny byl pravděpodobně způsoben „momentem překvapení“, protože řidiči nejsou v této oblasti zvyklí na používání podobného opatření. Dlouhodobé používání figuríny nepřináší tak velké snížení rychlostí jaké bylo sledováno během těchto měření. V Lipníku nad Bečvou, kde jsou figuríny osazovány téměř denně, je vliv na rychlost vozidel menší - snížení rychlosti lze očekávat pouze v jednotkách kilometrů za hodinu, max. 5 km.h⁻¹. V Lipníku nad Bečvou však nedochází k tak výraznému překračování maximální dovolené rychlosti jaké bylo sledováno ve Fulneku, zvláště pak na stanovišti č. 1 poblíž vjezdu do obce.
