# Nový prvek pro regulaci nezákonného chování řidičů

Publikováno: 29. 1. 2016  
CDV

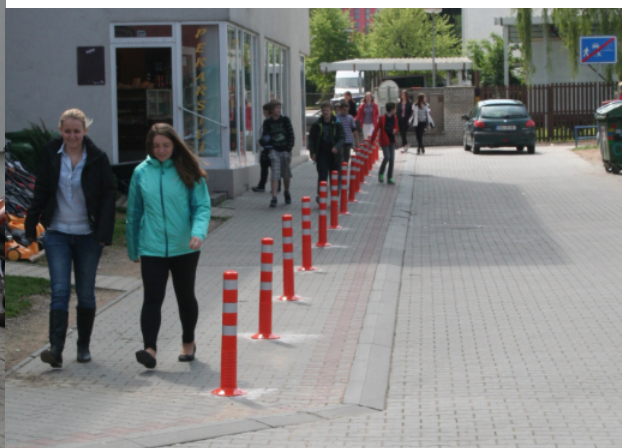
Obrázek 07. Benešov - krátce po osazení

Po domluvě s vedením města bylo v květnu 2014 na této lokalitě osazeno 31 flexibilních regulačních sloupků průměru 80 mm a výšky 750 mm. Došlo tak k oddělení pobytové zóny od dopravního prostoru. Kotvení sloupků proběhlo povrchovým způsobem pomocí kotev do zámkové dlažby. Na komunikaci zůstal dostatečně široký dopravní prostor pro míjení dvou vozidel (viz Obrázek 07).

Pohyb chodců se ihned po osazení sloupků usměrnil do vymezeného prostoru. Po osazení sloupků došlo k zamezení odstavování vozidel v tomto prostoru (viz Obrázek 07). Reakce rezidentů byly však různé. Učitelky z blízké školy téměř s nadšením kvitovaly nové opatření s tím, že něco takového bylo dlouho potřeba. Naopak místní obchodníci s nastalou situací vyjádřili poměrně hlasitý nesouhlas. A tak vozidla pro zásobování byla stále odstavována v blízkosti obchodů, ale nyní už za sloupky. Bohužel v krátkém časovém období (cca dva měsíce) byly některé sloupky zničeny neznámým vandalem. Situaci řešila Policie ČR jako přečin Poškození cizí věci. Nutno přiznat, že kotvení sloupků v zámkové dlažbě v této lokalitě nebylo příliš efektivní. Dlažba byla pro povrchové kotvení pomocí hmoždinek a krátkých šroubů příliš nekompaktní. Městu byla nabídnuta okamžitá výměna sloupků s tím, že by všechny sloupky byly zakotveny do nové betonové patky. Zástupci města chtěli situaci řešit komplexně a rozhodli se vybudovat odstavná stání pro zásobování a teprve poté sloupky znovu osadit.

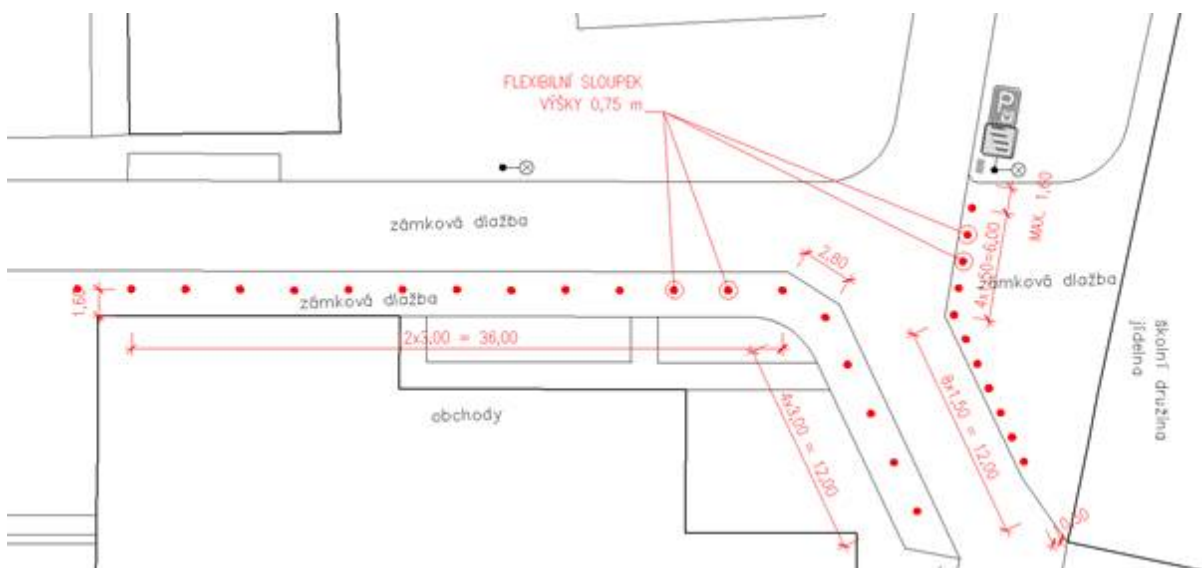
Obrázek 08. Benešov - ZŠ Jiráskova - schéma osazení

Závěrem lze konstatovat, že stav po ukončení monitoringu v roce 2015 v této lokalitě je nevyhovující - chybí 8 sloupků (před obchody), zbylé sloupky jsou nestabilně ukotvené (v zámkové dlažbě neudrží více jak 50 % z nich). Pro nekompaktní zámkovou dlažbu a dané dopravní zatížení v lokalitě je povrchové kotvení nevhodné. Obecně by podpovrchové kotvení, v případě dlážděného krytu, zaručilo správnou funkci sloupku a také menší náchylnost k vandalismu. Je nutné poznamenat, že v období řešení projektu byly sloupky osazeny do dlažby i na jinou lokalitu, kde k tomuto jevu nedocházelo. Dlažba byla však soudržnější (a to se nejednalo o zámkovou dlažbu, ale pouze o dlažbu ve tvaru obdélníku).
