# Nový prvek pro regulaci nezákonného chování řidičů

Publikováno: 29. 1. 2016  
CDV

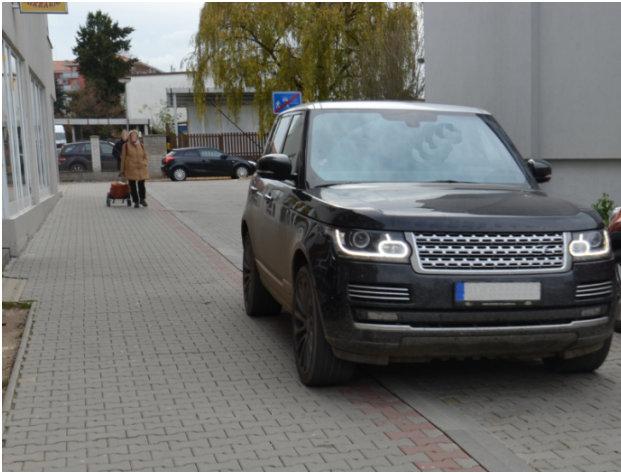
Obrázek 06. Benešov - před osazením

Jedná se o komunikaci v obytné zóně (bydlení, sportovní areál a nákupní zóna) označenou příslušnou dopravní značkou č. IP 26a „Obytná zóna“. Komunikace je spojnicí mezi ZŠ a MŠ Jiráskova a školní jídelnou, proto se zde v době oběda pohybuje nejen velké množství dětí ale i seniorů. Bohužel ke komunikaci přiléhá nákupní zóna, jejíž zásobování probíhá právě z této komunikace. Dle vyjádření obchodníků je zásobování z druhé strany budovy nemožné. Žádné vyhrazené parkovací místo pro zásobování obchodů neexistuje. Ve stavu před osazením byla vozidla odstavována na komunikaci (někdy i částečně na vegetaci), kde stání nebylo povoleno. Tak docházelo k porušování zákona č. 361/2001 Sb., o provozu na PK (viz Obrázek 06).

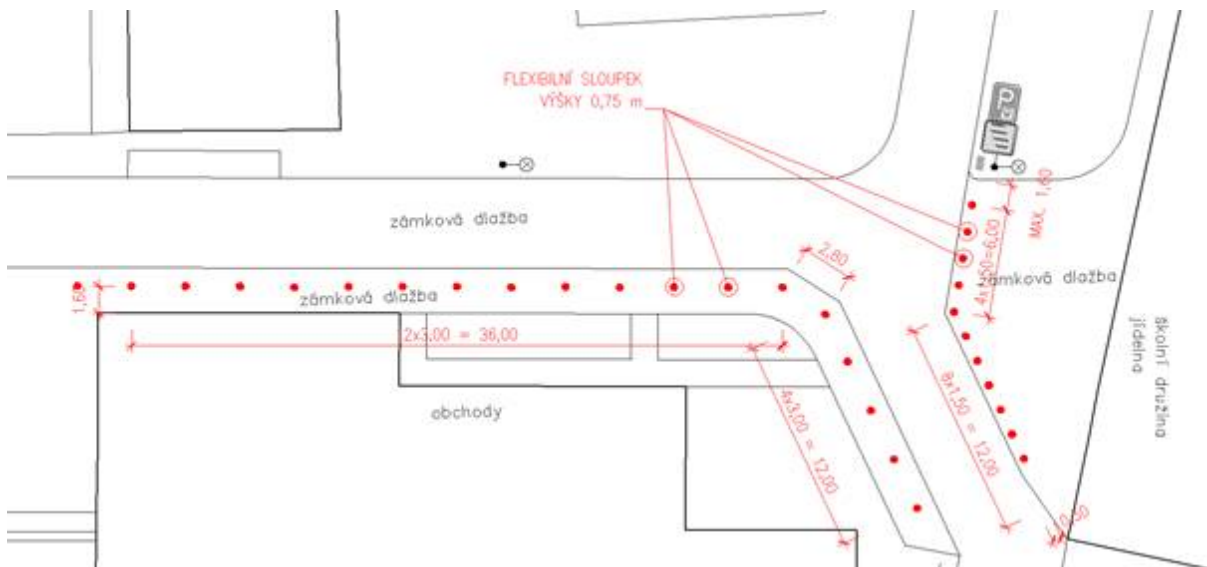
Obrázek 08. Benešov - ZŠ Jiráskova - schéma osazení

Závěrem lze konstatovat, že stav po ukončení monitoringu v roce 2015 v této lokalitě je nevyhovující - chybí 8 sloupků (před obchody), zbylé sloupky jsou nestabilně ukotvené (v zámkové dlažbě nedrží více jak 50 % z nich). Pro nekompaktní zámkovou dlažbu a dané dopravní zatížení v lokalitě je povrchové kotvení nevhodné. Obecně by podpovrchové kotvení, v případě dlážděného krytu, zaručilo správnou funkci sloupku a také menší náchylnost k vandalizmu. Je nutné poznamenat, že v období řešení projektu byly sloupky osazeny do dlažby i na jinou lokalitu, kde k tomuto jevu nedocházelo. Dlažba byla však soudržnější (a to se nejednalo o zámkovou dlažbu, ale pouze o dlažbu ve tvaru obdélníku).
