# Dopravní nehody na přechodech pro chodce - případová studie

Publikováno: 20. 7. 2021  
CDV

## Případové studie

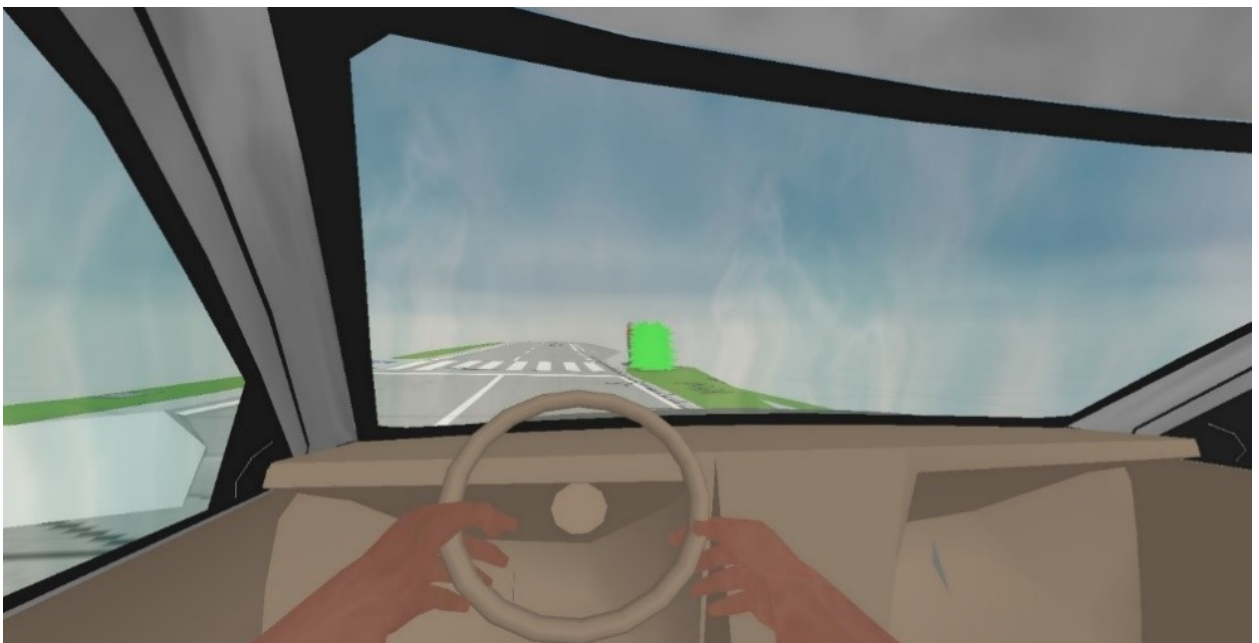
Na Obr. č. 15 je zobrazena možnost spatření chodce řidičem osobního vozidla, které je vzdálené 15 m od přechodu. Kvůli vzrostlé zeleni není možné spatřit chodce dříve. Při rychlosti vozidla 50 km/h a uvažované reakční době 0,8 s je schopen řidič začít brzdit pouhé 3 m před přechodem, což znemožňuje včasné zastavení vozidla před přechodem.

Omezení výhledu řidiče osobního vozidla na chodce v případě zeleně u přechodu pro chodce

Neupravenou, případně nevhodně umístěnou zeleň jako překážku bránící v rozhledu, a tedy ohrožující bezpečnost silničního provozu, lze snadno napravit pravidelnou údržbou, případně vykácením zeleně. Jedná se o levný a rychlý způsob nápravy. Keře a vzrostlou zeleň lze nahradit trávou či nízkými kultivary rostoucími pomalu nebo pouze do omezené výšky.
