Dopravní nehody na přechodech pro chodce - případová studie

Publikováno: 20. 7. 2021
CDV

Článek byl otisknut v Silničním obzoru květen 2021

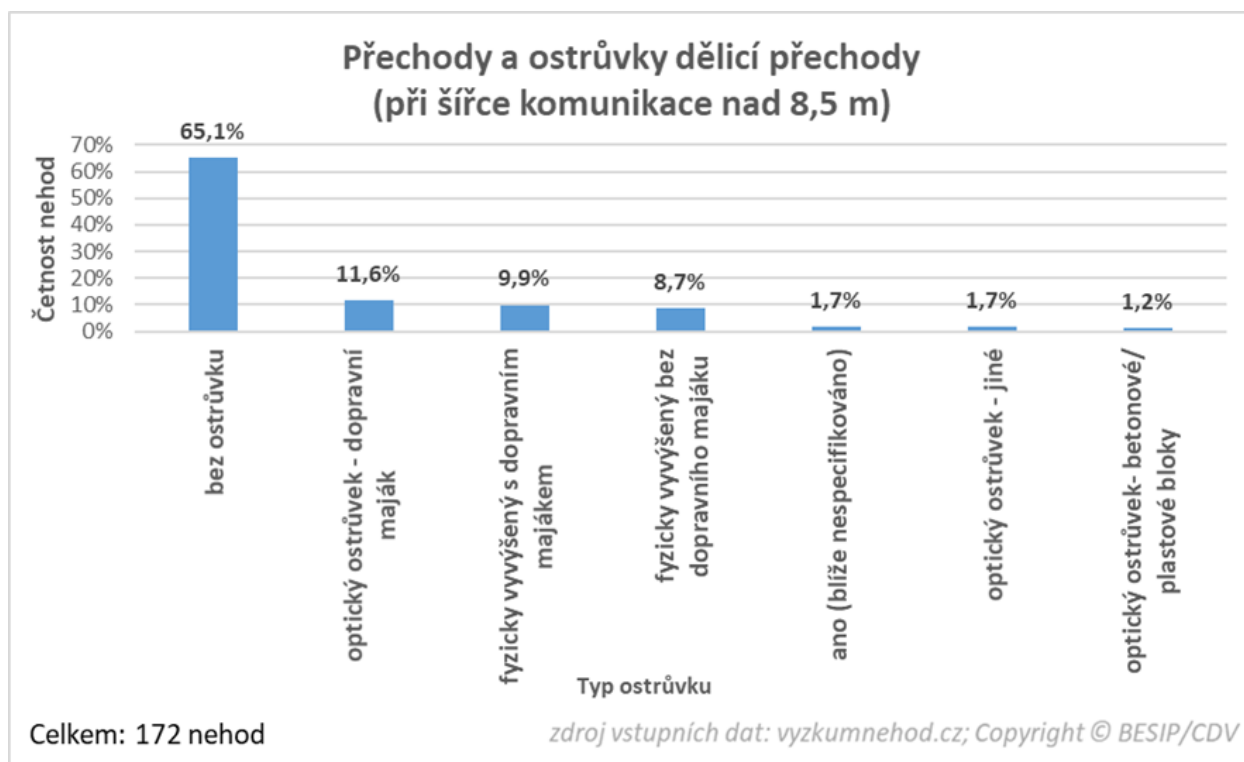
Srovnání četnosti dopravních nehod na přechodech pro chodce v závislosti na typu dělicího ostrůvku
