# Dopravní nehody na přechodech pro chodce - případová studie

Publikováno: 20. 7. 2021  
CDV

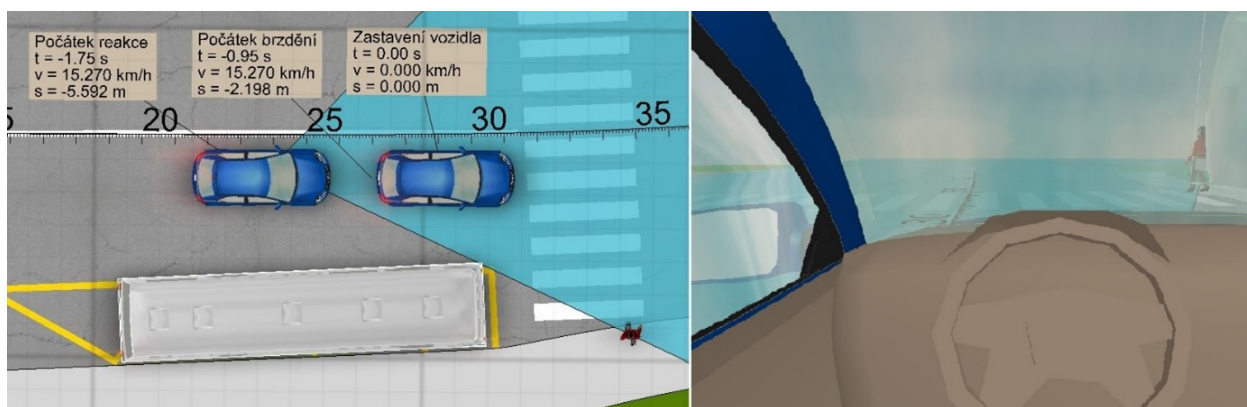
Obr. č. 5 nastiňuje situaci, kdy chodec, který hodlá využít přechod pro chodce, je skryt autobusem stojícím v zastávce. Z intervalového diagramu vyplývá, že chodce je řidič schopen detekovat až přibližně 5,5 m před přechodem pro chodce. Pokud by řidič chtěl zastavit před přechodem, uvažujeme-li průměrný reakční čas 0,8 s, musela by jeho rychlost na počátku této situace být nižší než 16 km/h.

Rychlost do zastavení - intervalový diagram

Z výše uvedených důvodů je patrné, že se jedná o případ nevhodně navržené dopravní infrastruktury, která nenapomáhá bezpečnému chování účastníků provozu, naopak jim toto chování ztěžuje. Zejména pokud se současně spojí více faktorů ovlivňujících konkrétní dopravní situaci (nepřehlednost místa, časová náročnost na překonání vozovky, zakryté oblasti přechodu vozidly stojícími v zastávce, nepozornost účastníků, nepřiměřená rychlost vozidel atd.), výrazně se zvyšuje pravděpodobnost dopravního konfliktu či nehody.

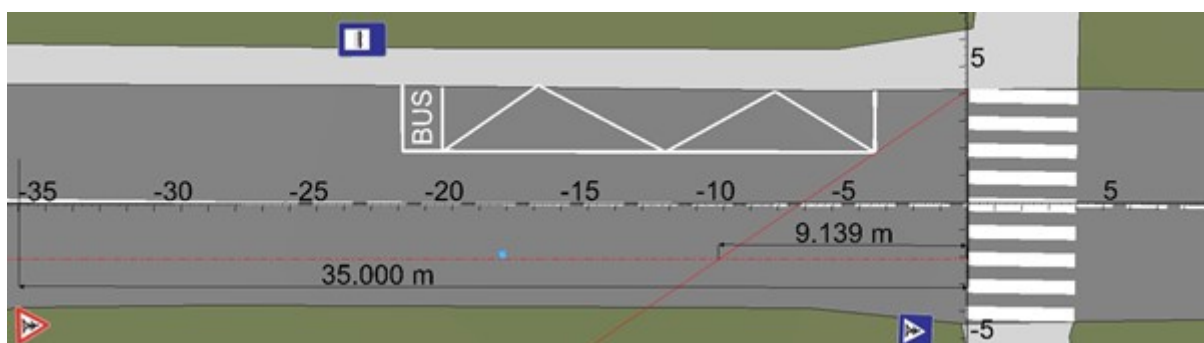
rozhledu pro zastavení. Pro rychlost 50 km/h (nejvyšší dovolená rychlost ve sledované lokalitě) je délka rozhledu pro zastavení 35 m. Na Obr. č. 9 je vidět, že v případě zkoumané lokality je délka rozhledu přibližně 9 m a neodpovídá tedy předepsané normě.

Rozhled pro zastavení v analyzované lokalitě

Vzhledem k různým typům zastávek není možné stanovit jednotné nápravné opatření, které by bylo možno aplikovat na přechody pro chodce u všech druhů zastávek MHD. Je důležité k jednotlivým lokalitám přistupovat individuálně a ověřit kromě jejich vhodného umístění z hlediska návaznosti a plynulosti pohybů chodců i jejich bezpečnost a viditelnost i v případě dočasných překážek v rozhledu, se kterými se v tomto případě nejčastěji setkáváme. K tomu je možné využít např. vysazených chodníkových ploch s vhodně navrženým výjezdovým klínem, které zajišťují viditelnost čekacích ploch a zároveň zkrácení přechodů pro chodce. Dále je možná aplikace vodorovného dopravního značení č. V12b „Žluté zkrřížené čáry“, které vyznačuje plochu, na kterou řidič nesmí vjet, v případě že je za touto plochou taková dopravní situace, kdy by byl řidič nucen zastavit vozidlo na vyznačené ploše, kde by vozidlo mohlo tvořit překážku v rozhledových polích přechodů pro chodce.
