# Nový prvek pro regulaci nezákonného chování řidičů

Publikováno: 29. 1. 2016  
CDV

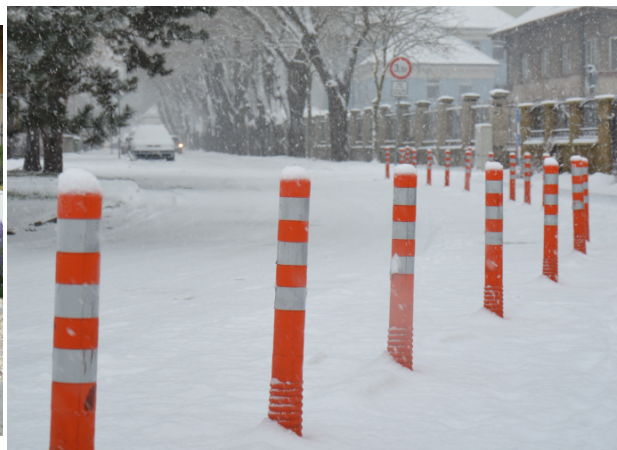
Velký přínos „flexisloupků“ byl identifikován v zimním období. Z lednového monitoringu vyplynul zásadní přínos sloupků a to zvýraznění stezky pro chodce i pod sněhovou příkrývkou. Stávající vybavení (žluté parkovací zářezky) byly pod tenkou vrstvou sněhu nepostřehnutelné. Provedené doplňkové značení pomocí „flexisloupků“ však funkci stezky zachovalo. Údržba komunikace (i v zimním období) nezanechala na sloupcích žádnou zřetelnou stopu poškození a to ani v patě a kotvení sloupku.

Obrázek 13. Břeclav - zimní období

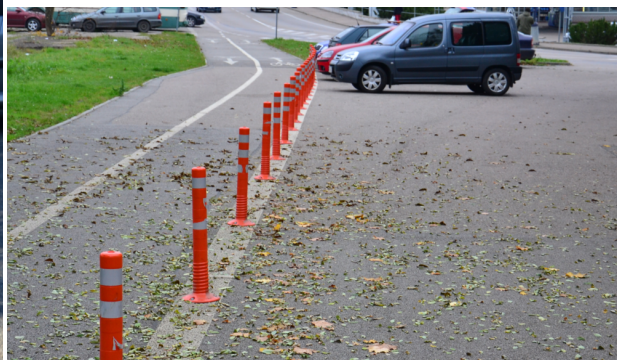
Obrázek 17. Benešov - 5 měsíc (říjen 2014)

Jak je znázorněno na obrázcích 15, 16 a 17 tak i několik měsíců po osazení porušování § 25 vymizelo.
