# Nový prvek pro regulaci nezákonného chování řidičů

Publikováno: 29. 1. 2016  
CDV

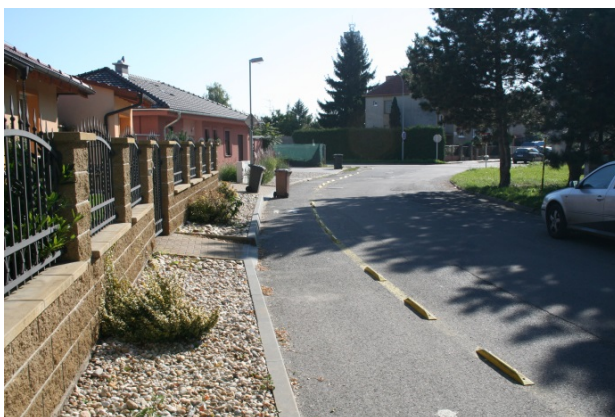
Obrázek 10. Břeclav – před osazením

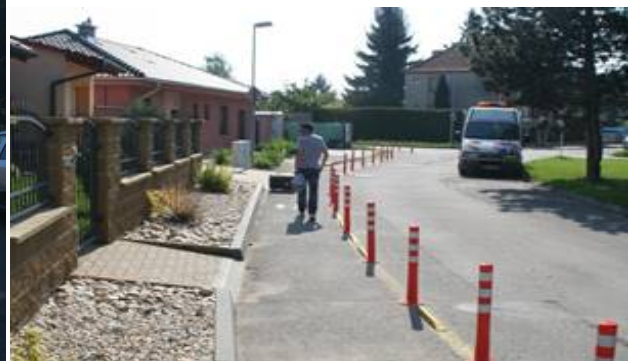
Obrázek 11. Břeclav – krátce po osazení

Pohyb chodců zůstal zachován na vymezeném prostoru. Do odděleného prostoru se přesunuli i cyklisté (v navazující ulici za křižovatkou je pro ně vyhrazený jízdní pruh a vznikla tak návaznost trasy). Reakcí rezidentů a majitelů přilehlých nemovitostí byl spíše údiv. Padlo pár předpovědí: „Tohle tady nemůže přece přežít.“ Opak je pravdou. Všechny sloupky přešly monitorovací období bez úhony pouze s drobnými oděrkami na exponovaných místech (odstraněn byl pouze jeden sloupek, který majitelům přilehlé nemovitosti překážel ve vjezdu – ovšem až po 11 měsících provozu). Nejvíce trpěly krajní sloupky a sloupky po krajích vjezdů. Místa byly strženy reflexní pásy, ale jinak dopravní a klimatické zatížení nemělo žádný vliv na tvar nebo funkci sloupků.
