Ochranný ostrůvek u obce Bedřichovice

Publikováno: 27. 4. 2007

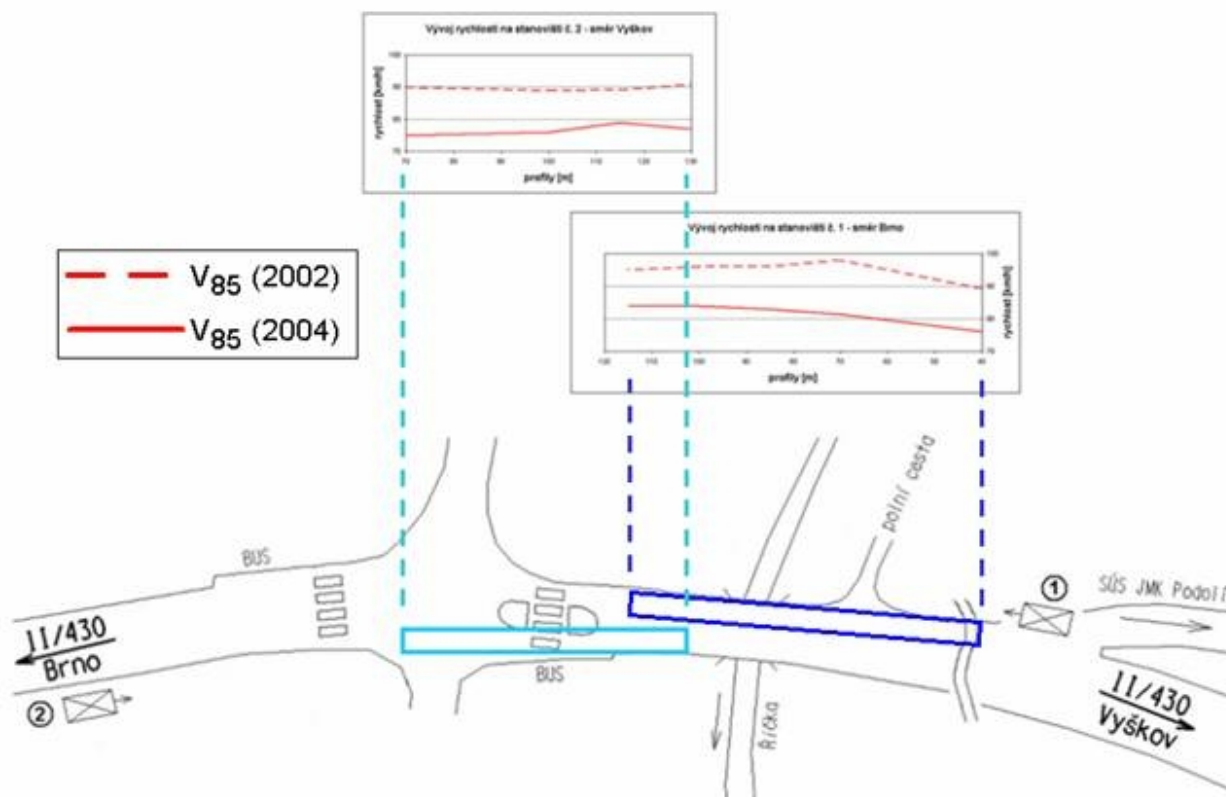
Výsledky měření rychlosti shrnují následující grafy a tabulka. V obrázku jsou grafy vývoje rychlosti V85 na obou stanovištích (stanoviště 1 - vozidla jedoucí na Brno, stanoviště 2 - vozidla jedoucí na Vyškov). Čárkovaně je rychlost před úpravou (2002), plnou čarou po úpravě (2004). Oblasti rozsahu kontinuálního měření rychlosti jsou pro přehlednost znázorněny barevně (směr Vyškov světle modře, směr Brno tmavě modře).

Měření v roce 2004 prokázala snížení rychlosti: např. rychlost V85 uprostřed křižovatky se snížila z 90 km/h (2002) na 75 km/h, tj. o 15 km/h.
