Dopravní nehody na přechodech pro chodce - případová studie

Publikováno: 20. 7. 2021
CDV

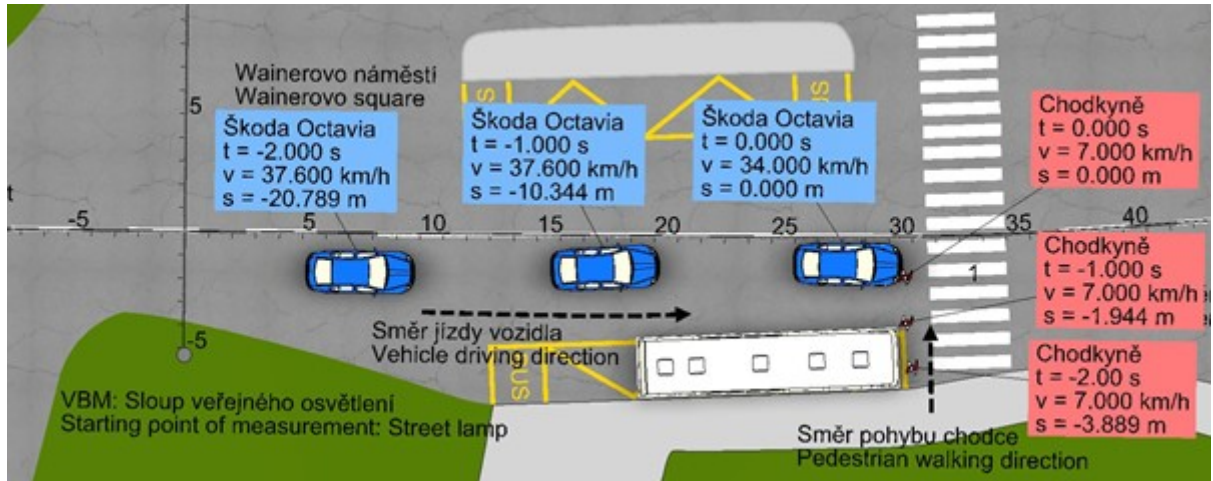
vyběhla zprava (z pohledu řidiče) zpoza autobusu, který v době nehody stál v zastávce. Průběh předmětné dopravní nehody ilustruje intervalový diagram na Obr. č. 4 .

Rekonstrukce dopravní nehody - intervalový diagram

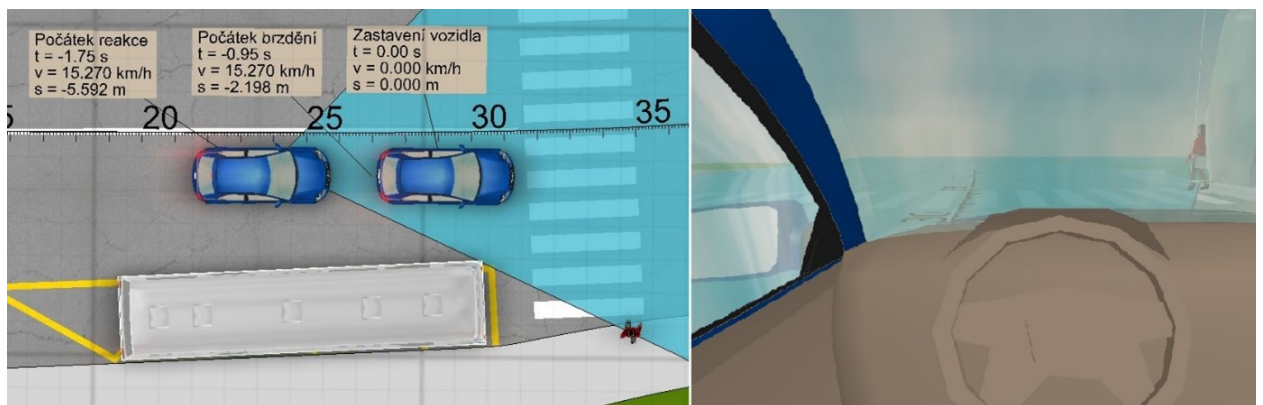
Obr. č. 5 nastiňuje situaci, kdy chodec, který hodlá využít přechod pro chodce, je skryt autobusem stojícím v zastávce. Z intervalového diagramu vyplývá, že chodce je řidič schopen detekovat až přibližně 5,5 m před přechodem pro chodce. Pokud by řidič chtěl zastavit před přechodem, uvažujeme-li průměrný reakční čas 0,8 s, musela by jeho rychlost na počátku této situace být nižší než 16 km/h.

Rychlost do zastavení - intervalový diagram

Z výše uvedených důvodů je patrné, že se jedná o případ nevhodně navržené dopravní infrastruktury, která nenapomáhá bezpečnému chování účastníků provozu, naopak jim toto chování ztěžuje. Zejména pokud se současně spojí více faktorů ovlivňujících konkrétní dopravní situaci (nepřehlednost místa, časová náročnost na překonání vozovky, zakryté oblasti přechodu vozidly stojícími v zastávce, nepozornost účastníků, nepřiměřená rychlost vozidel atd.), výrazně se zvyšuje pravděpodobnost dopravního konfliktu či nehody.
