Vyhodnocení efektivity použití figuríny policisty ve Fulneku

Publikováno: 27. 4. 2007

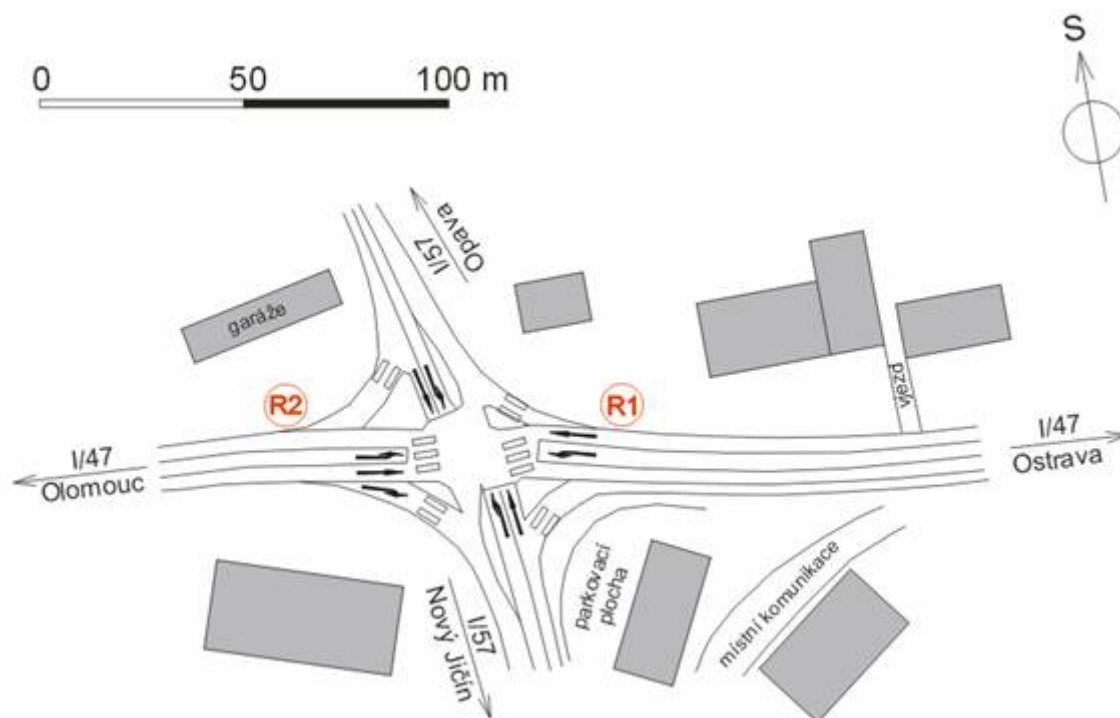
Obrázek 1 - schéma křižovatky silnic I/47 a I/57 - se symboly pozice radarů

Vybraná lokalita se nachází v blízkosti vjezdu do Fulneku od Ostravy. Na schématu je znázorněno umístění radarů a místa odkud byly pořízeny fotografie (část fotografií je umístěna v příloze č. 1). Řidiči často překračují maximální dovolenou rychlost v obci, protože jen pomalu mění svůj styl jízdy při přechodu z extravilánu do intravilánu, což je zde podpořeno sklonovými poměry ve směru od Ostravy (komunikace je v klesání a mírném směrovém oblouku). Oba radary (na schématu R1 a R2) jsou umístěny tak, aby zaznamenávaly rychlost vozidel ve směru od Ostravy.
