# Nový prvek pro regulaci nezákonného chování řidičů

Publikováno: 29. 1. 2016  
CDV

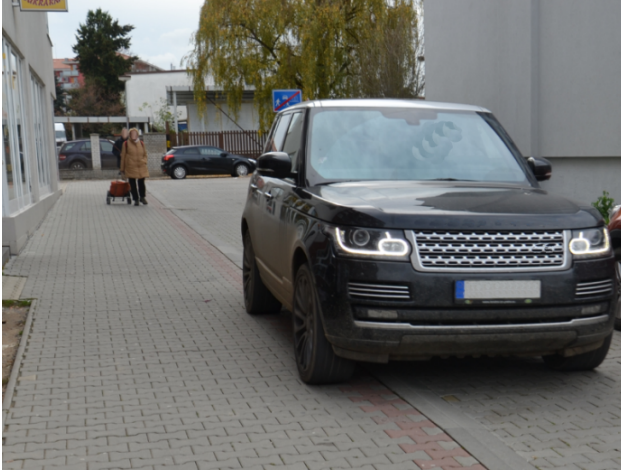
Jedná se o komunikaci v obytné zóně (bydlení, sportovní areál a nákupní zóna) označenou příslušnou dopravní značkou č. IP 26a „Obytná zóna“. Komunikace je spojnicí mezi ZŠ a MŠ Jiráskova a školní jídelnou, proto se zde v době oběda pohybuje nejen velké množství dětí ale i seniorů. Bohužel ke komunikaci přiléhá nákupní zóna, jejíž zásobování probíhá právě z této komunikace. Dle vyjádření obchodníků je zásobování z druhé strany budovy nemožné. Žádné vyhrazené parkovací místo pro zásobování obchodů neexistuje. Ve stavu před osazením byla vozidla odstavována na komunikaci (někdy i částečně na vegetaci), kde stání nebylo povoleno. Tak docházelo k porušování zákona č. 361/2001 Sb., o provozu na PK (viz Obrázek 06).

Obrázek 06. Benešov - před osazením

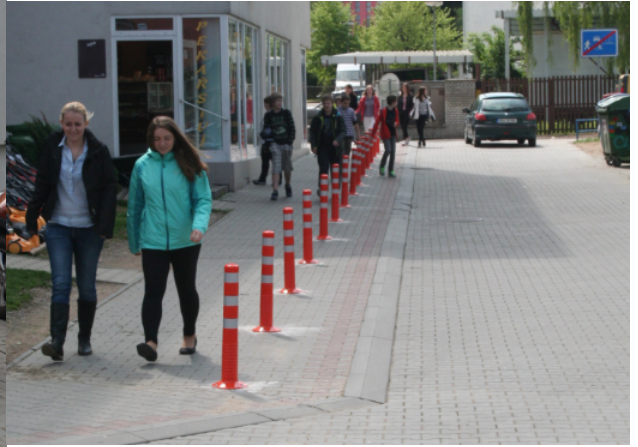
Po domluvě s vedením města bylo v květnu 2014 na této lokalitě osazeno 31 flexibilních regulačních sloupků průměru 80 mm a výšky 750 mm. Došlo tak k oddělení pobytové zóny od dopravního prostoru. Kotvení sloupků proběhlo povrchovým způsobem pomocí kotev do zámkové dlažby. Na komunikaci zůstal dostatečně široký dopravní prostor pro míjení dvou vozidel (viz Obrázek 07).

Obrázek 07. Benešov - krátce po osazení

Pohyb chodců se ihned po osazení sloupků usměrnil do vymezeného prostoru. Po osazení sloupků došlo k zamezení odstavování vozidel v tomto prostoru (viz Obrázek 07). Reakce rezidentů byly však různé. Učitelky z blízké školy téměř s nadšením kvitovaly nové opatření s tím, že něco takového bylo dlouho potřeba. Naopak místní obchodníci s nastalou situací vyjádřili poměrně hlasitý nesouhlas. A tak vozidla pro zásobování byla stále odstavována v blízkosti obchodů, ale nyní už za sloupky. Bohužel v krátkém časovém období (cca dva měsíce) byly některé sloupky zničeny neznámým vandalem. Situaci řešila Policie ČR jako přečin Poškození cizí věci. Nutno přiznat, že kotvení sloupků v zámkové dlažbě v této lokalitě nebylo příliš efektivní. Dlažba byla pro povrchové kotvení pomocí hmoždinek a krátkých šroubů příliš nekompaktní. Městu byla nabídnuta okamžitá výměna sloupků s tím, že by všechny sloupky byly zakotveny do nové betonové patky. Zástupci města chtěli situaci řešit komplexně a rozhodli se vybudovat odstavná stání pro zásobování a teprve poté sloupky znovu osadit.

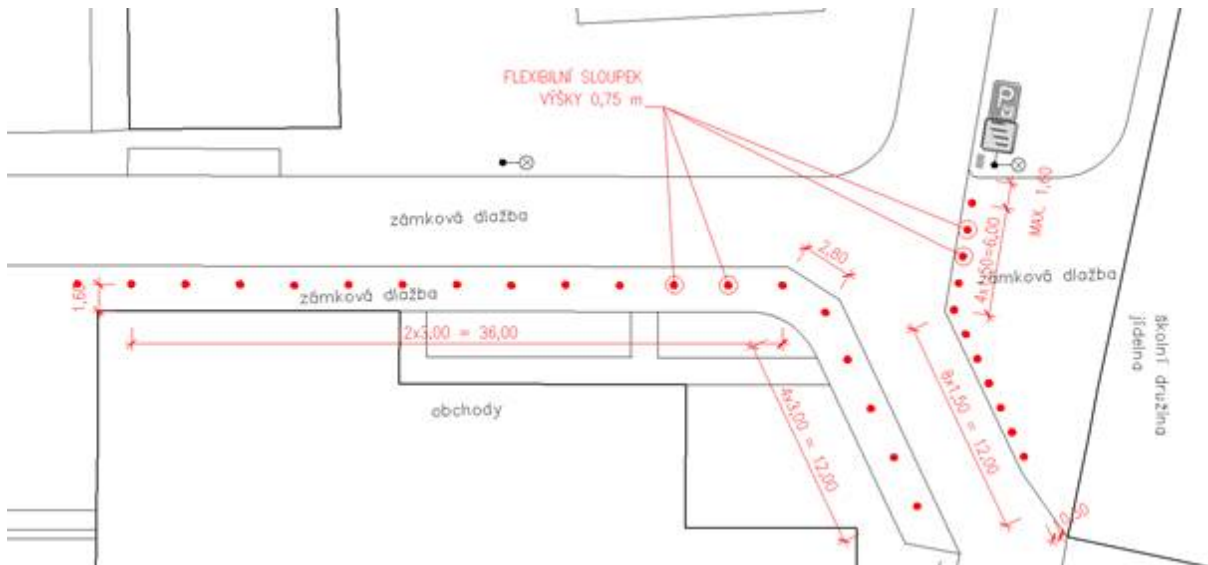
Obrázek 08. Benešov - ZŠ Jiráskova - schéma osazení

Závěrem lze konstatovat, že stav po ukončení monitoringu v roce 2015 v této lokalitě je nevyhovující - chybí 8 sloupků (před obchody), zbylé sloupky jsou nestabilně ukotvené (v zámkové dlažbě neudrží více jak 50 % z nich). Pro nekompaktní zámkovou dlažbu a dané dopravní zatížení v lokalitě je povrchové kotvení nevhodné. Obecně by podpovrchové kotvení, v případě dlážděného krytu, zaručilo správnou funkci sloupku a také menší náchylnost k vandalismu. Je nutné poznamenat, že v období řešení projektu byly sloupky osazeny do dlažby i na jinou lokalitu, kde k tomuto jevu nedocházelo. Dlažba byla však soudržnější (a to se nejednalo o zámkovou dlažbu, ale pouze o dlažbu ve tvaru obdélníku).
