Nový prvek pro regulaci nezákonného chování řidičů

Publikováno: 29. 1. 2016
CDV

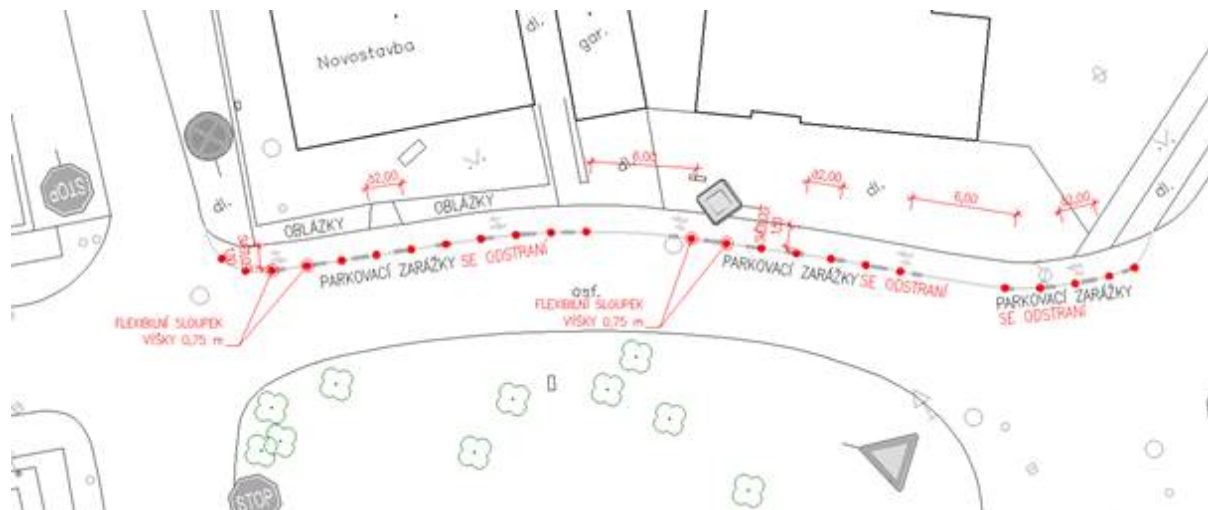
Obrázek 09. Břeclav – Za Kasárnami – schéma osazení

V tomto případě se jedná o obousměrnou dvoupruhovou komunikaci bez přilehlých chodníků. Právě kvůli absenci chodníků a poměrně velkému provozu pěších byla na široké komunikaci oddělena pěší doprava vodorovným značením a pomocí nízkých parkovacích zářezek. Tyto zářezky nesly známky častého přejíždění a byly ve velmi špatném stavu. Vybudování chodníku prozatím nepřipadalo v úvahu kvůli majetkovému vypořádání pozemků, proto město zvolilo nízkonákladové prozatímní řešení pomocí flexibilních sloupků. Na lokalitu bylo osazeno 24 ks sloupků průměru 80 mm výšky 750 mm. Kotvení sloupků proběhlo opět povrchovým způsobem pomocí kotev do živичného povrchu komunikace.

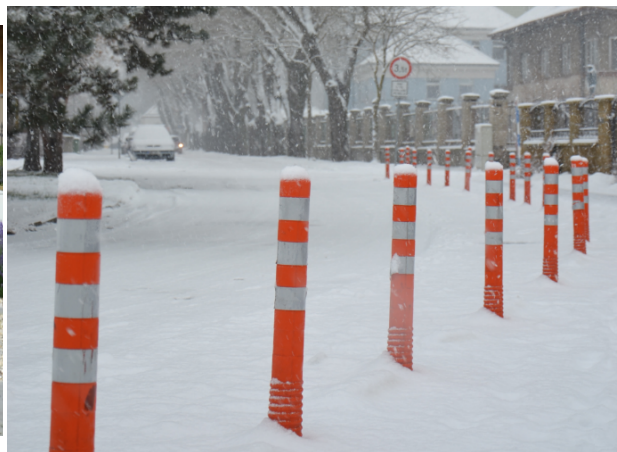
Obrázek 13. Břeclav - zimní období

Velký přínos „flexisloupků“ byl identifikován v zimním období. Z lednového monitoringu vyplynul zásadní přínos sloupků a to zvýraznění stezky pro chodce i pod sněhovou příkrývkou. Stávající vybavení (žluté parkovací zářezky) byly pod tenkou vrstvou sněhu nepostřehnutelné. Provedené doplňkové značení pomocí „flexisloupků“ však funkci stezky zachovalo. Údržba komunikace (i v zimním období) nezanechala na sloupcích žádnou zřetelnou stopu poškození a to ani v patě a kotvení sloupku.
