# Nový prvek pro regulaci nezákonného chování řidičů

Publikováno: 29. 1. 2016  
CDV

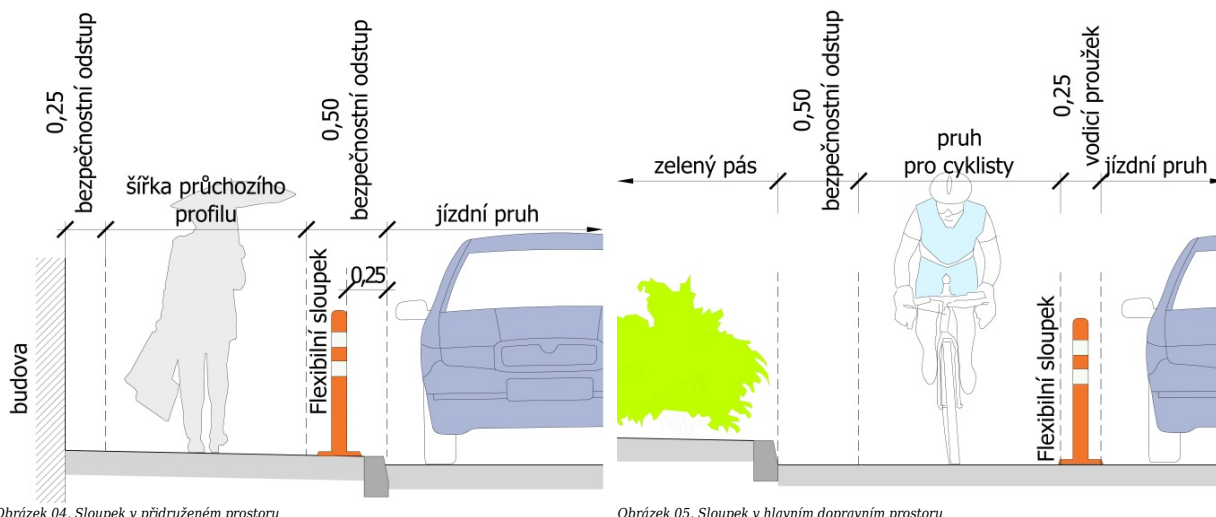
Obrázek 04. Sloupek v přidruženém prostoru

Obrázek 05. Sloupek v hlavním dopravním prostoru

Sloupky by měly být umístěny na lokality především jako podpora dopravních značek a zpřehlednění/zvýraznění kritických lokalit (viz kapitola v TP 217: Vymezení pojmů [06]) pozemních komunikací nebo míst se zvýšeným počtem bezpečnostních rizik. Dle ČSN 73 6101 [03] nespadá flexibilní regulační sloupek mezi pevné překážky. V rámci příčného uspořádání komunikace jsou sloupky umísťovány do vodicího proužku, je-li zřízen. Sloupky nesmí svým profilem (mimo patky do výšky 0,05 m) zasahovat do přilehlého jízdního pruhu. Další možností je umístění sloupků do plochy komunikace, do kterých je zakázáno vjíždět. Osazení sloupků musí být vždy podporovat vodorovnou dopravní značku (např. č. V 1a „Podélná čára souvislá“, V 13 dopravní stíny, V 12a „Žlutá klikatá čára“, aj.). Další možností umístění je do bezpečnostního odstupů mezi hlavním a přidruženým prostorem. Sloupky je vhodné volit a osazovat tak, aby odstup dřívku sloupku (bez patky) od jízdního pruhu byl alespoň 0,25 m a zároveň aby zůstal zachován průjezdný/průchozí profil v přidruženém prostoru (stezky pro cyklisty/chodník - viz vyhláška č. 398/2009 Sb. [07], ČSN 73 6110 [04], TP 179 [05]).
