Nový prvek pro regulaci nezákonného chování řidičů

Publikováno: 29. 1. 2016
CDV

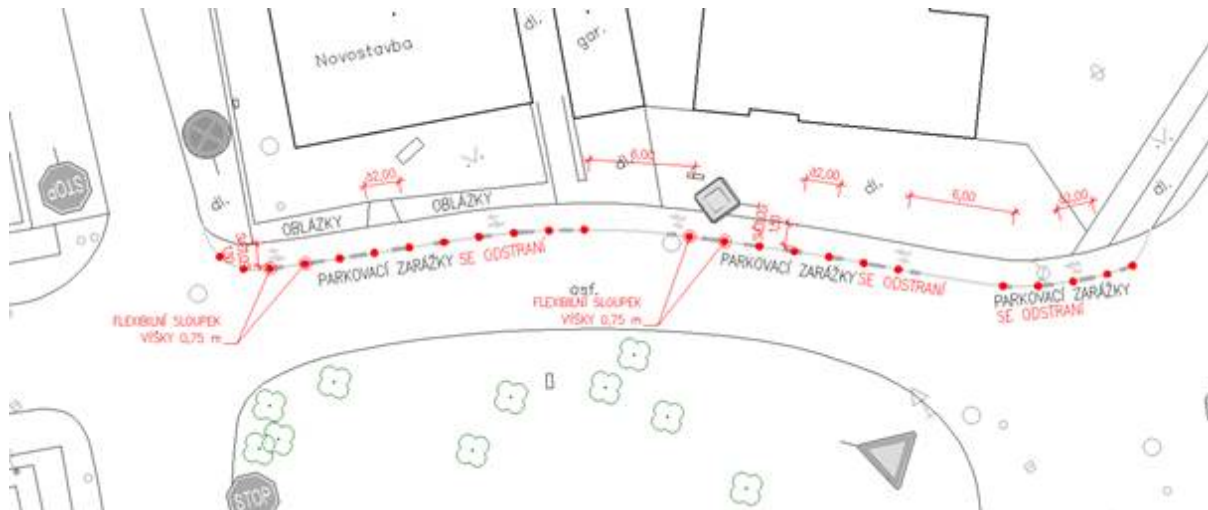
Obrázek 09. Břeclav – Za Kasárnami – schéma osazení

V tomto případě se jedná o obousměrnou dvoupruhovou komunikaci bez přilehlých chodníků. Právě kvůli absenci chodníků a poměrně velkému provozu pěších byla na široké komunikaci oddělena pěší doprava vodorovným značením a pomocí nízkých parkovacích zářezek. Tyto zářezky nesly známky častého přejíždění a byly ve velmi špatném stavu. Vybudování chodníku prozatím nepřipadalo v úvahu kvůli majtkovému vypořádání pozemků, proto město zvolilo nízkonákladové prozatímní řešení pomocí flexibilních sloupků. Na lokalitu bylo osazeno 24 ks sloupků průměru 80 mm výšky 750 mm. Kotvení sloupků proběhlo opět povrchovým způsobem pomocí kotev do živичného povrchu komunikace.
