Rizikové faktory na železničních přejezdech ve městech

Shrnutí frekventovaných bezpečnostních rizik železničních přejezdů ve městech, zjištěných pomocí inspekce

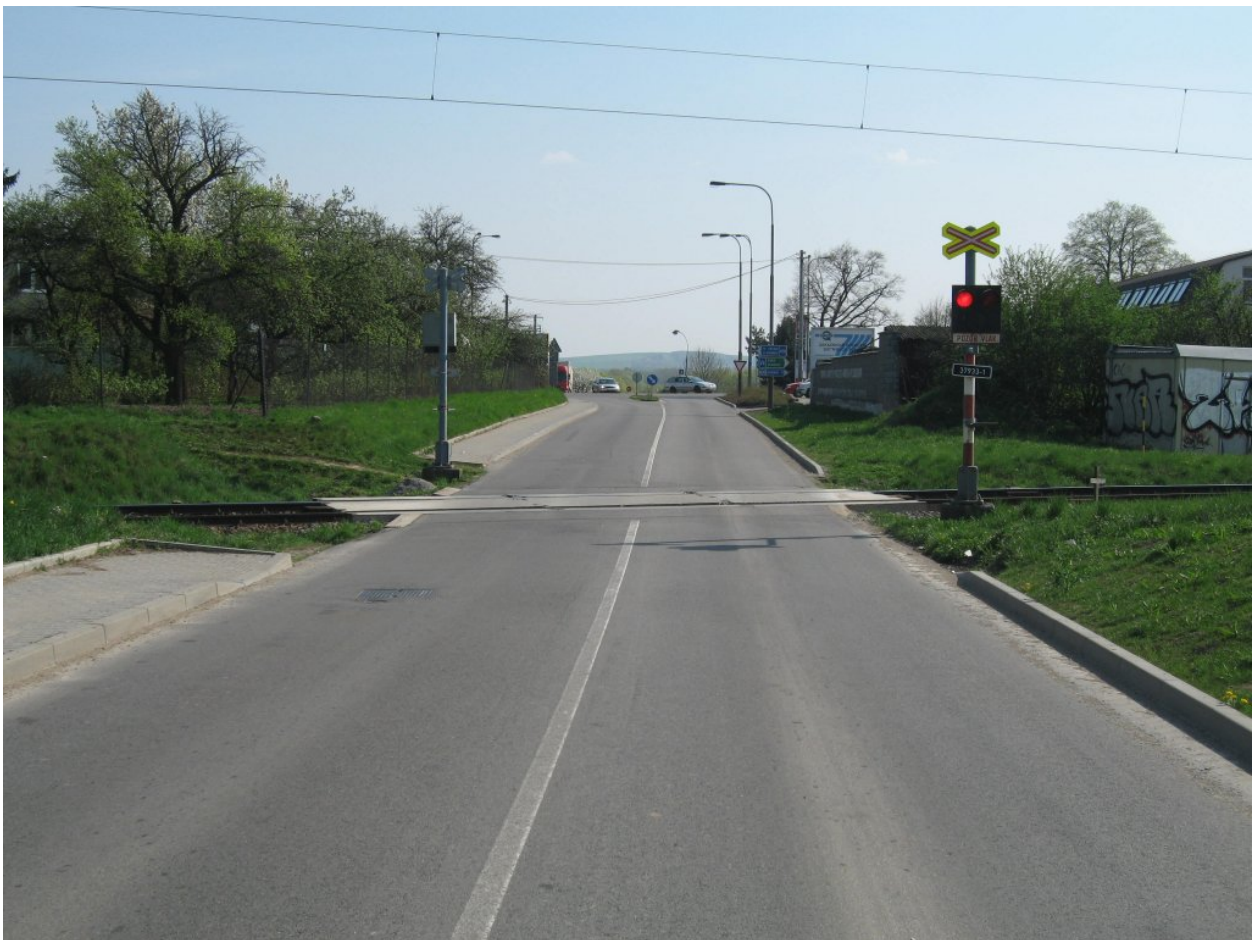
Obrázek 1b (animace opatření - přejezd ve výstraže)

1. malá nápadnost přejezdu v prostředí, absence příčných prvků podvědomě spojených se zastavením **(viz obrázek 1)**,
2. daleký průhled přejezdem, dominantní pozadí přitahující pozornost řidiče za přejezd **(viz obrázek 2)**,
3. nedostatečné rozhledové poměry (hrají roli i u přejezdů zabezpečených PZS, kde byla u kvadrantů s horším rozhledem zjištěna větší náchylnost k nehodám),

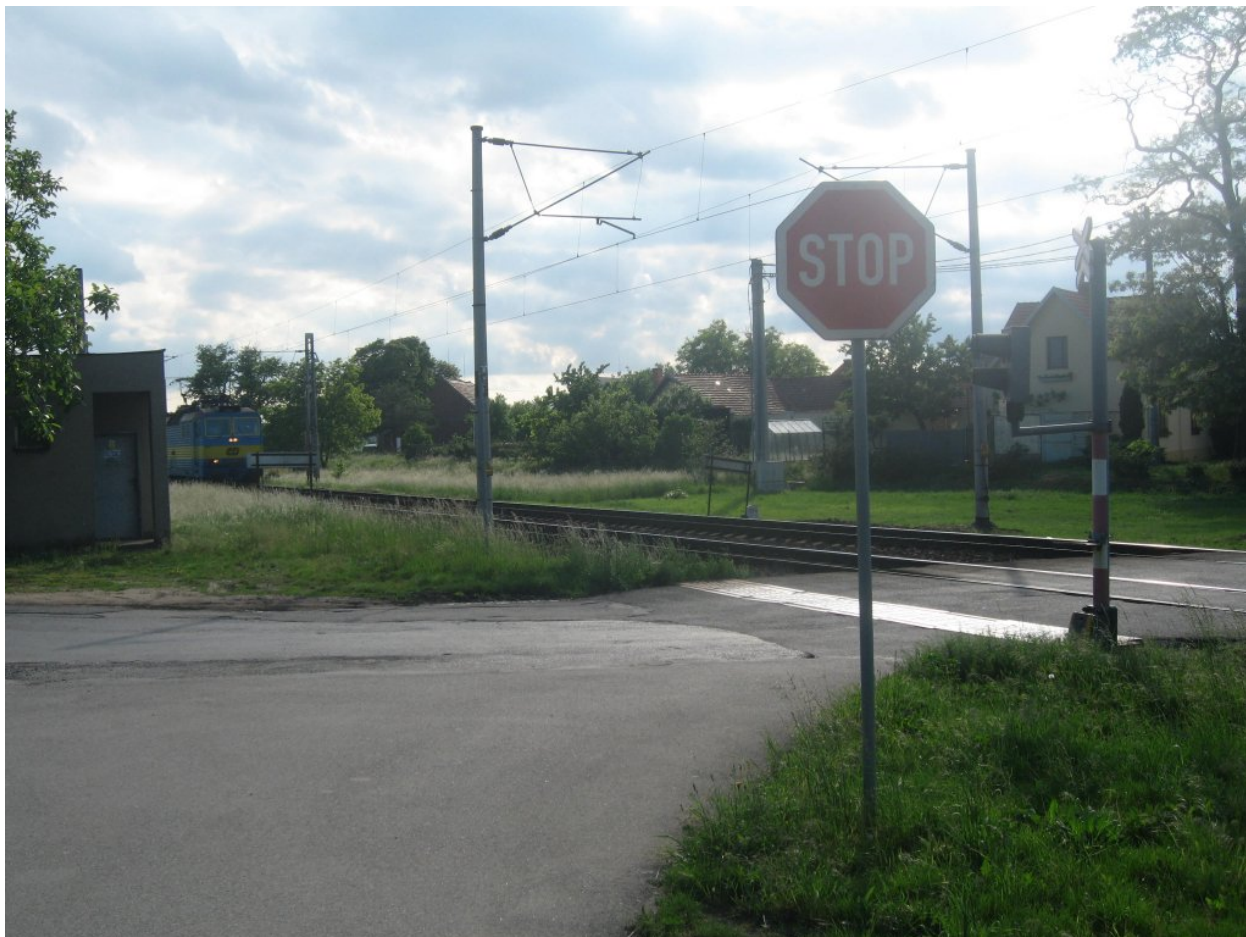
Obrázek 3b (animace možného opatření)

4. nevhodné umístění svislého dopravního značení a výstražníků PZS, chybějící výstražníky do směru ústíčních komunikací **(viz obrázek 3)**,
5. absence relevantního vodorovného a svislého dopravního značení **(viz obrázek 4)**,

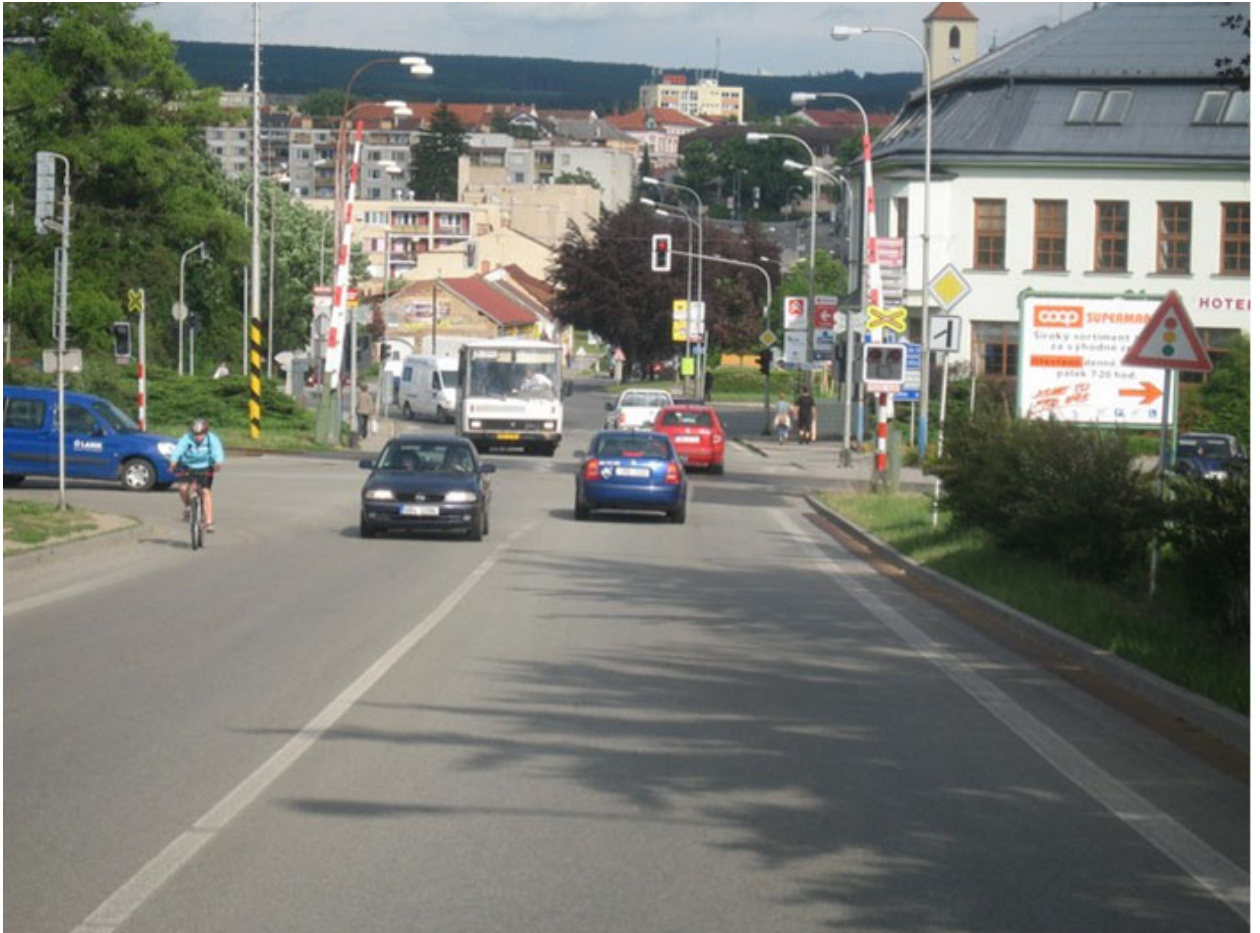
Obrázek 5b (animace možného opatření)

6. urychlující podélné linie
7. rozlehlost přejezdu
8. informační přesytení v okolí přejezdu (velké množství informačních obsahů přetěžujících řidiče) **(viz obrázek 5)**

9. nevhodné stavební uspořádání v okolí přejezdu (existence křižovatek, pohledově konfliktní světelné signalizace, atd.), **(viz obrázek 5)**
10. nevhodné výškové vedení pozemní komunikace před přejezdem

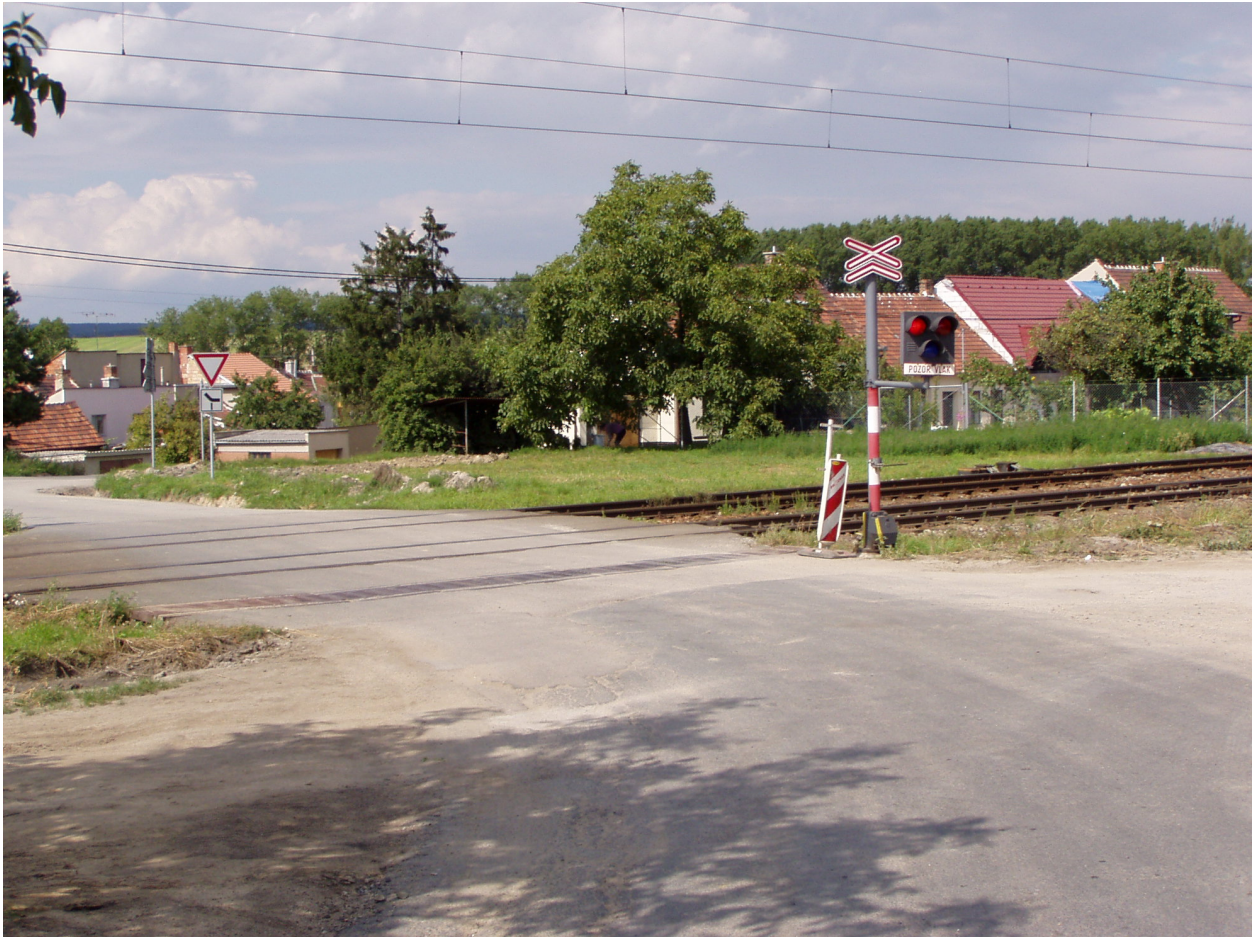
Obrázek 6b (animace možného opatření)

11. nevhodné směrové vedení pozemní komunikace před přejezdem, nevhodné úhly křížení s dráhou
12. neadekvátní způsob zabezpečení (mj. chybějící závory na vícekolejných tratích, **(viz obrázek 6)**) přejezdy účelových komunikací zabezpečené pouze výstražným křížem i na tratích s vysokou traťovou rychlostí)
