# Nový prvek pro regulaci nezákonného chování řidičů

Publikováno: 29. 1. 2016  
CDV

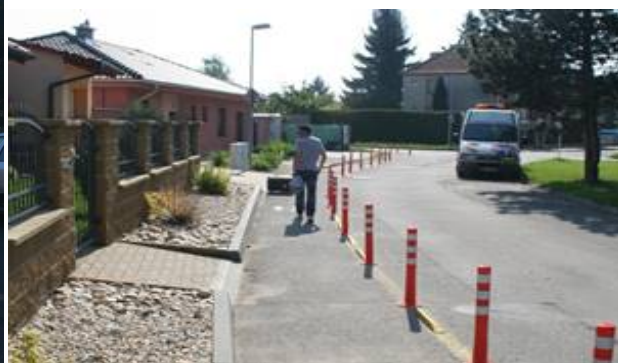
Obrázek 11. Břeclav – krátce po osazení

Pohyb chodců zůstal zachován na vymezeném prostoru. Do odděleného prostoru se přesunuli i cyklisté (v navazující ulici za křižovatkou je pro ně vyhrazený jízdní pruh a vznikla tak návaznost trasy). Reakcí rezidentů a majitelů přilehlých nemovitostí byl spíše údiv. Padlo pár předpovědí: „Tohle tady nemůže přece přežít.“ Opak je pravdou. Všechny sloupky přešly monitorovací období bez úhony pouze s drobnými oděrkami na exponovaných místech (odstraněn byl pouze jeden sloupek, který majitelům přilehlé nemovitosti překážel ve vjezdu – ovšem až po 11 měsících provozu). Nejvíce trpěly krajní sloupky a sloupky po krajích vjezdů. Místa byly strženy reflexní pásy, ale jinak dopravní a klimatické zatížení nemělo žádný vliv na tvar nebo funkci sloupků.

Závěrem lze konstatovat, že v této lokalitě byly sloupky přijaty veřejností po roční zkušenosti kladně, povrchové kotvení pomocí hmoždinek do živичného povrchu je vhodný způsob kotvení a sloupky plní svoji funkci velmi dobře.
