Zařízení pro provozní informace na ulici Bělohorské v Brně - 1 rok po instalaci

Publikováno: 27. 4. 2007

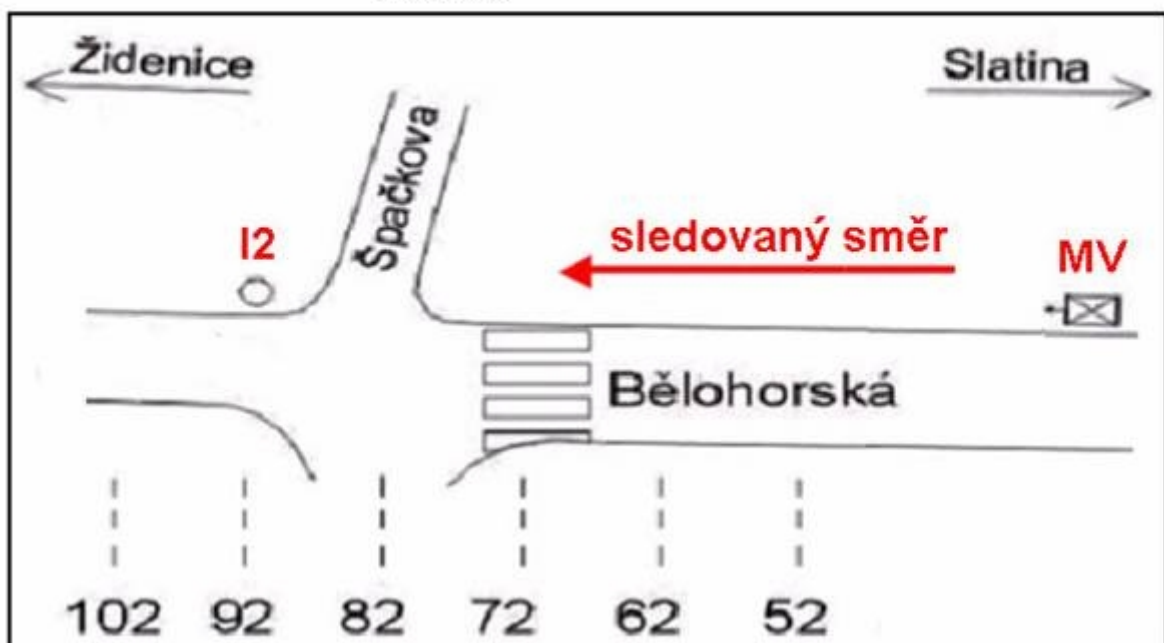
Rychlosti byly vyhodnoceny v šesti profilech (viz schéma u obr. 3). Následující grafy a tabulka uvádí rozložení rychlosti V_{85} (tj. rychlosti, kterou nepřekročilo 85 % vozidel) a průměrné rychlosti ve sledovaném úseku pro všech osm měření.

Obr. 3 Grafy rozložení rychlosti V85 a průměrné rychlosti ve sledovaném úseku pro všech šest měření. Schéma zobrazuje umístění stanoviště měřícího vozidla (MV) a zařízení (I2) a šest vyhodnocených profilů popsanych vzdáleností od MV.

- Rychlosti v noci jsou obecně vyšší než ve dne (cca o 2 km/h, tj. o 4 %). To je způsobeno nižší intenzitou provozu a také obecným povědomím nižší pravděpodobnosti možné policejní kontroly.
- Po instalaci zařízení však došlo k celkovému snížení rychlostí (např. na profilu sledovaného zařízení, tj. 92 m od stanoviště měřicího vozidla, došlo ke snížení rychlosti V₈₅ o 4 km/h u denního měření, tj. o 7 % a o 7 km/h u nočního měření, tj. o 15 %) a zároveň ke zmenšení rozdílu mezi denními a nočními hodnotami.
- Řidiči byli ovlivněni i v místě přechodu pro chodce. V profilu ve vzdálenosti 72 m od stanoviště měřicího vozidla došlo u denního měření k poklesu rychlosti V₈₅ o 4 km/h, tj. o 7 % a u nočního měření o 11 km/h, tj. o 18 %.

- Naměřené rychlosti při vypnutém radaru jsou téměř totožné s výsledky ve druhé etapě, nepřesahují však hodnoty před instalací zařízení.
- Rychlosti po opětovném zprovoznění radaru jsou cca o 3 km/h nižší než při vypnutí a jsou ze všech etap nejnižší (cca o 5 km/h nižší než hodnoty z první etapy).

Průběh rychlostí u nočních měření ve třetí a čtvrté etapě lze přirovnat k denním hodnotám; je však nutno přihlídnout ke skutečnosti, že u vzdálenějších profilů (92 m a 102 m) jsou hodnoty méně vypovídající z důvodu nižšího počtu sledovaných vozidel.

Celkově jsou srovnání příznivá: radar na řidiče dlouhodobě působí a ti si zvykli snižovat rychlost. Přispívá tedy ke zvýšení bezpečnosti silničního provozu. Bohužel ani nejnižší rychlosti se neblíží přikázané rychlosti 30 km/h. Pomoci by mohlo spojení radarového měření s policejním postihováním rychlosti (zvláště v nočních hodinách), případně obměna místa umístění zařízení. Do budoucna je každopádně potřeba měření opakovat a dále tak sledovat vývoj efektivity v delším časovém období.
